ZNALECKÝ POSUDEK

č. 141 – 1 615/12

Předmět : Znalecký posudek byl zpracován za účelem zhodnocení provozní bezpečnosti šesti stromů rostoucích v Liberci na ulici Masarykova pomocí přístrojové metody – tahových zkoušek.

Datum místního šetření: 19.11.2012

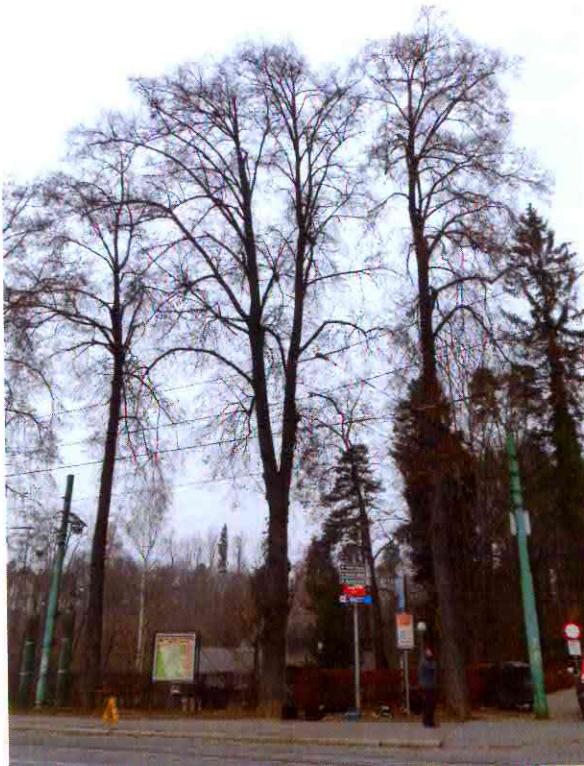
Obr. 1: Celkový pohled na strom č. 2

Vzrostlý strom rostoucí ve výrazně zhoršených stanovištních poměrech vykazuje dostatečnou odolnost ve všech sledovaných parametrech. Odolnost proti vyvrácení je v hraniční oblasti, ovšem lze stále předpokládat i při negativní dynamice vývoje minimálně 5-leté bezpečné setrvání na stanovišti.

V případě ponechání jedince doporučuji opakovat přístrojový test v roce 2014 pro zjištění dynamiky vývoje.

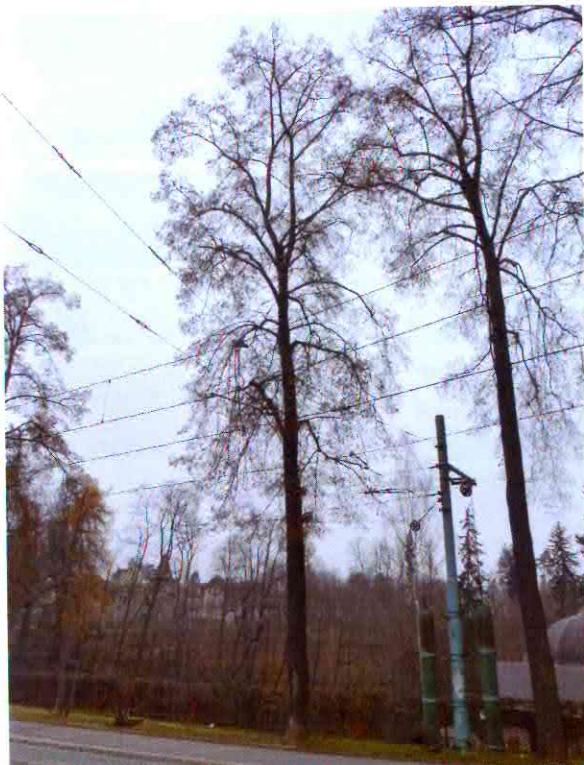
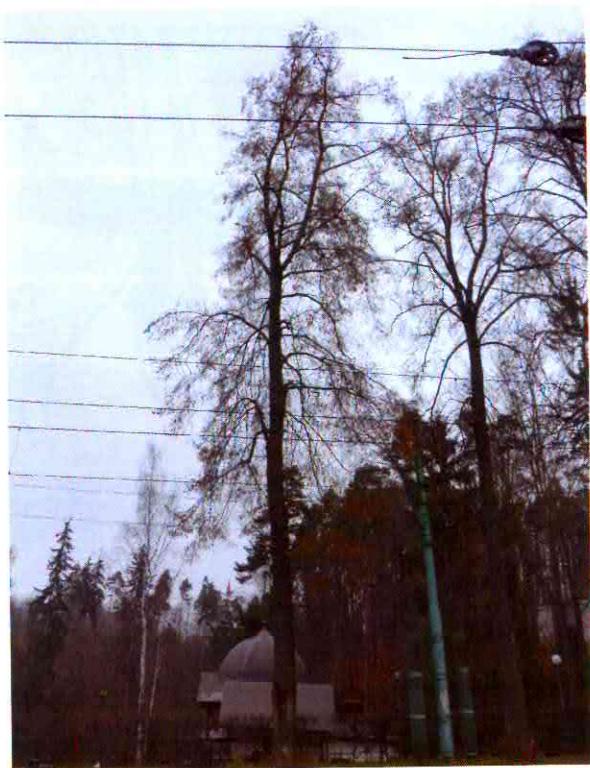
Obr. 5-6: Celkový pohled na strom č. 4

Strom vykazuje významné zhoršení parametru odolnosti proti vyvrácení. Spolu s odolností proti zlomu (v oblasti okolo mechanického poškození kmene) v hraniční oblasti lze konstatovat, že se jedná o rizikového jedince s možností selhání vyvrácením.

Doporučuji odstranění stromu s provedením odpovídající náhradní výsadby na základě zpracovaného projektu obnovy.

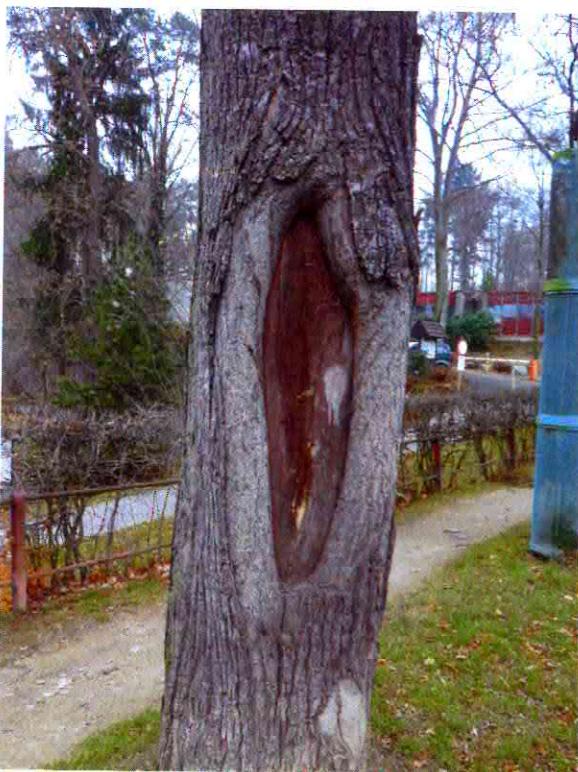
Obr. 8: Rána na kmeni

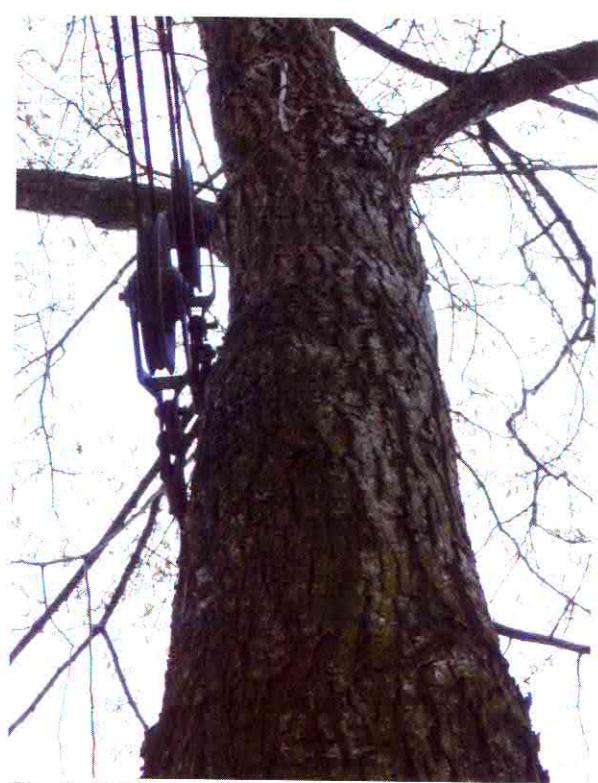
Obr. 9: Dráty opírající se o kmen

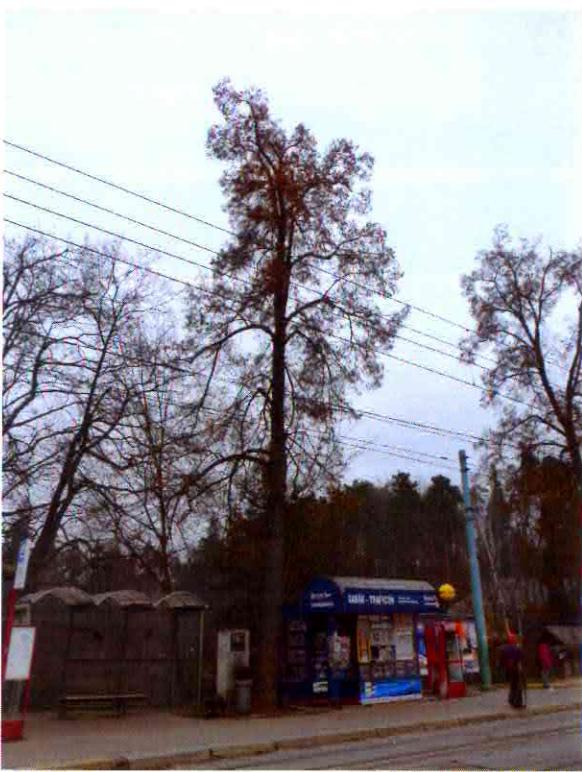
Obr. 11: Celkový pohled na strom č. 10

Strom vykazuje významné zhoršení jak parametru odolnosti proti vyvrácení, tak i odolnosti proti zlomu. Odolnost proti vyvrácení se nachází na hranici havarijního stavu. Jedná se o jedince rostoucího v extrémně zhoršených stanovištích poměrech nad trafikou a zastávkou MHD – cíl pádu je zde velmi vysoký.

Doporučuji bezodkladné odstranění stromu s provedením odpovídající náhradní výsadby na základě zpracovaného projektu obnovy.

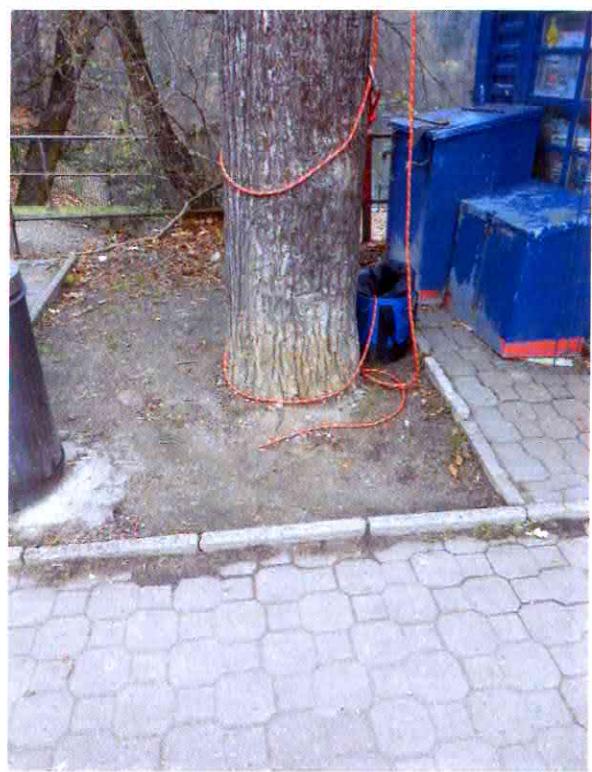
Obr. 12: Stanoviště stromu

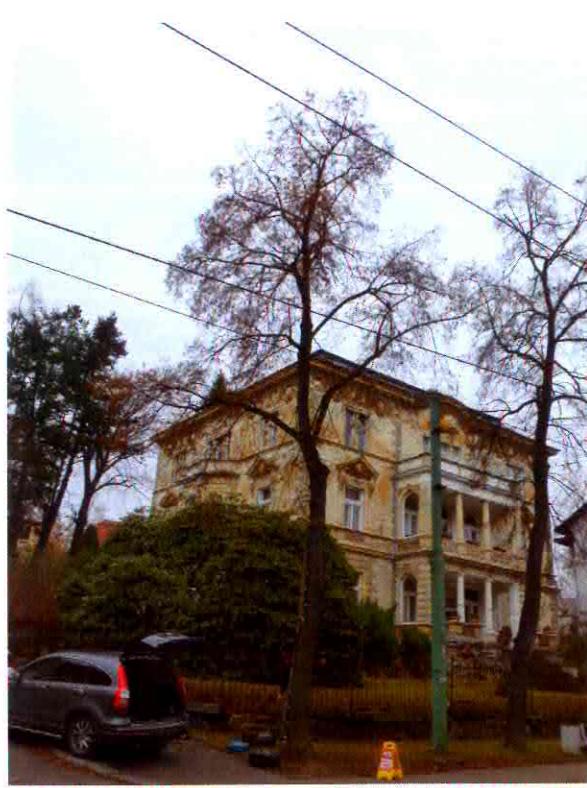
Obr. 15: Celkový pohled na strom č. 31

Strom vykazuje významné zhoršení obou hlavních parametrů – odolnosti proti zlomu i odolnosti proti vyvrácení. Strom vykazuje abnormální tloušťkový přírůst v oblasti báze kmene.

Doporučuji odstranění stromu s provedením odpovídající náhradní výsadby na základě zpracovaného projektu obnovy.

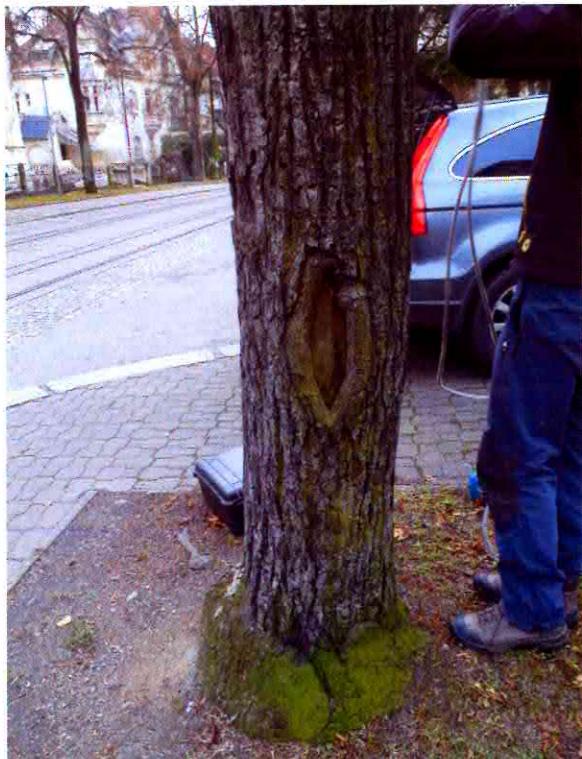
Obr. 17: Poranění na kmeni

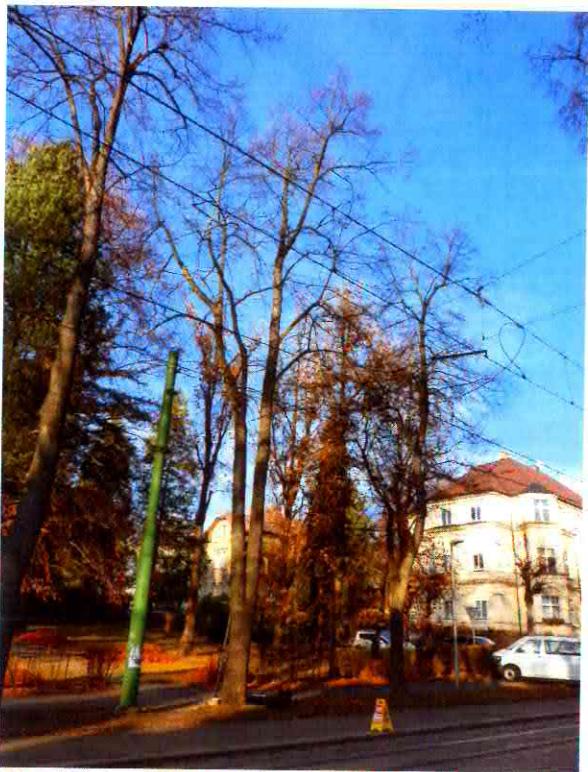
Obr. 19: Celkový pohled na strom č. 84

Strom vykazuje významné zhoršení parametru odolnosti proti vyvrácení. Spolu s odolností proti zlomu těsně nad minimální nutnou hranicí lze konstatovat, že se jedná o rizikového jedince s možností selhání vyvrácením.

Doporučuji odstranění stromu s provedením odpovídající náhradní výsadby na základě zpracovaného projektu obnovy.

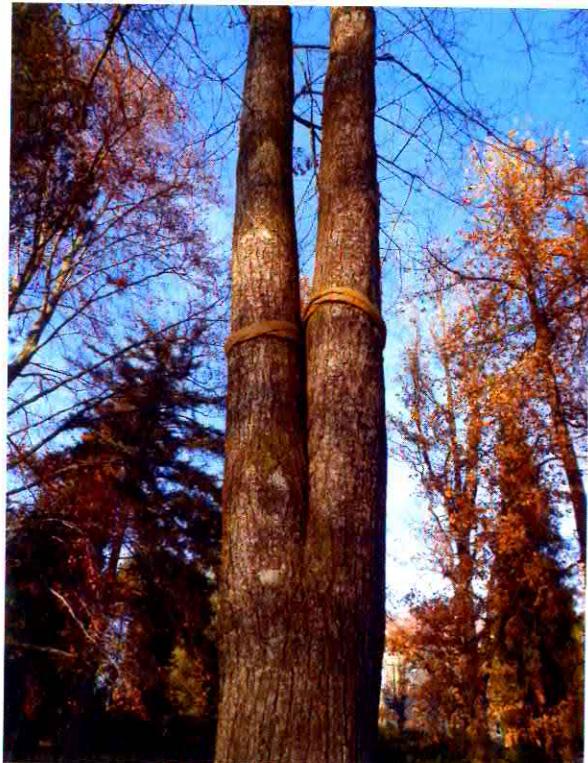
Obr. 21: Tlakové větvení

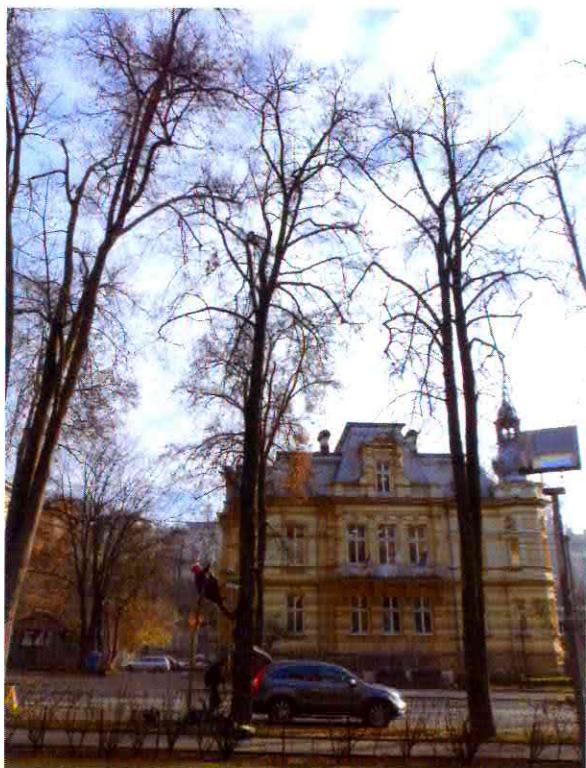
Obr. 23: Celkový pohled na strom č. 88

Strom vykazuje významné zhoršení parametru odolnosti proti vyvrácení. Jedná se o jedince s růstovým defektem (tlakovou vidlicí) v kosterním větvení, jejíž rozsah nelze daným typem statického testu relevantně postihnout.

Doporučuji odstranění stromu s provedením odpovídající náhradní výsadby na základě zpracovaného projektu obnovy.
