## TERÉNNÍ PRŮZKUM EROZNÍCH KRITICKÝCH BODŮ ORP LIBEREC

OBLAST ČESKODUBSKA 12.10.2017 (POLOJASNO, 20 °C) A 23.4.2018 (ZATAŽENO PŘED BOUŘKOU 23 °C), OD BODU 48 (POVODÍ PLOUČNICE) - 1. 12. 2017 (POLOJASNO, 1 °C), OD BODU 97 (POVODÍ NISY) – 5.4.2018 (POLOJASNO, 10 °C)

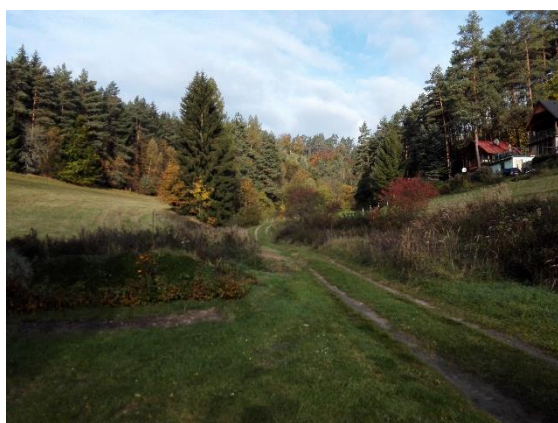
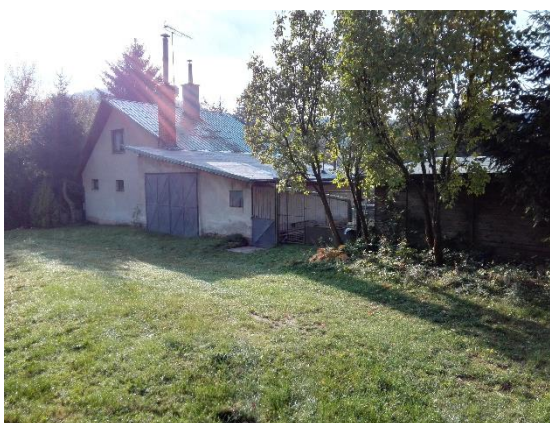
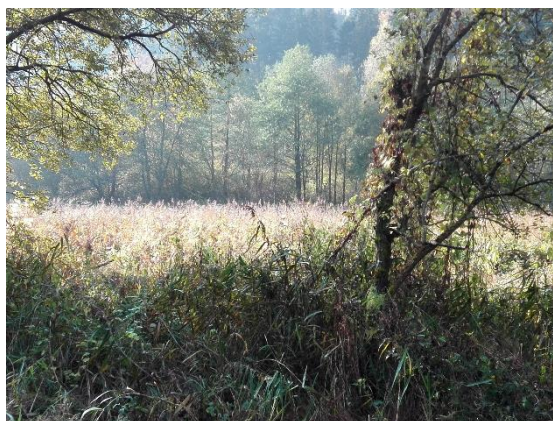
- 3 – – Erozní KB č. 360853 na pravém břehu Mohelky – svah nad rekreačními objekty, zatravněný, ale strmý – možný povrchový odtok. Na levém břehu toku plochá široká niva s malý, pozemkem orné půdy. Místy je niva zamokřená.

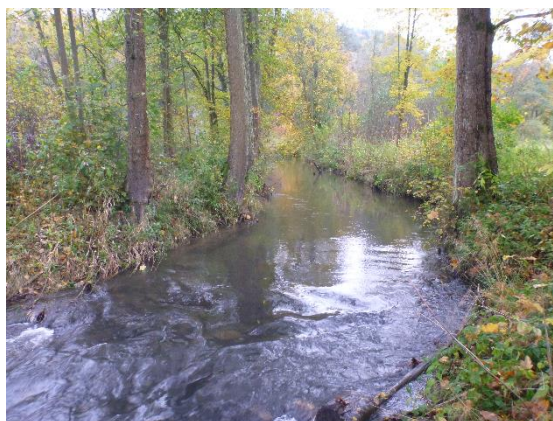
- 11 – Mohelka meandruje v údolní nivě. Na levém břehu jsou 3 objekty, které představují podle kritických bodů – Erozní KB č. 361016, 361026 - mírné riziko. Nad objekty je prudký zatravněný svah.
- 12 – Kritickým bodem je v obci Trávníček prostor pod prudkým svahem na levém břehu mohelky. Erozní KB č. 361037 je až u silnice, krátký zatravněný svah je nad chalupami.

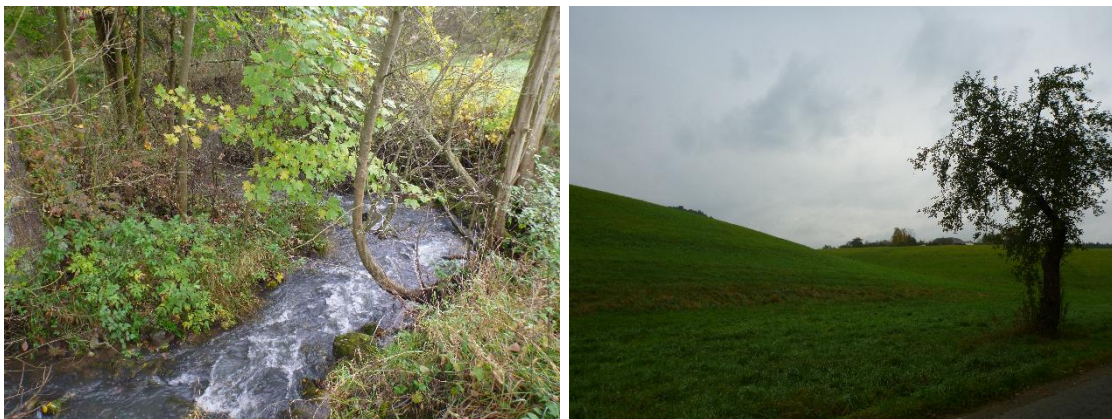
- 18 – Zemědělské pozemky poblíž Hodkovic nad Mohelkou (využití pozemků odpovídá LPIS), na polích stojí voda, přestože v posledních dnech nebyly srážky významné. Infiltrace je snižena.

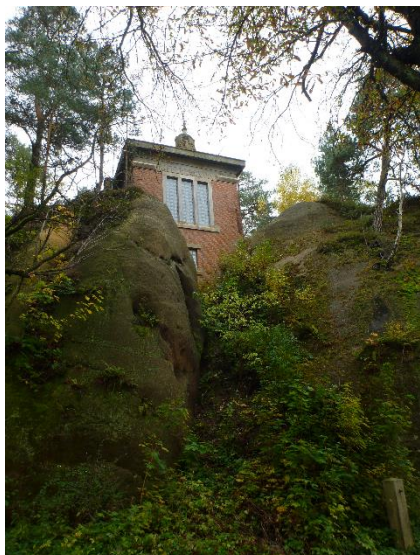
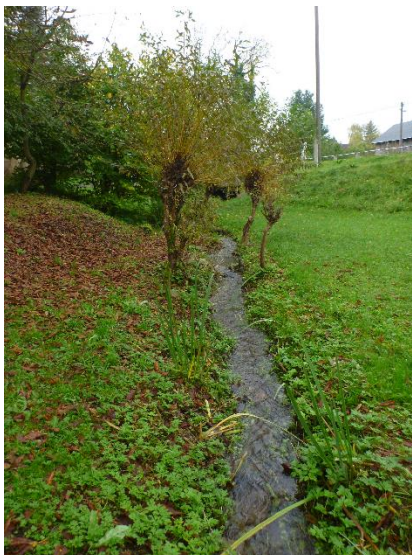
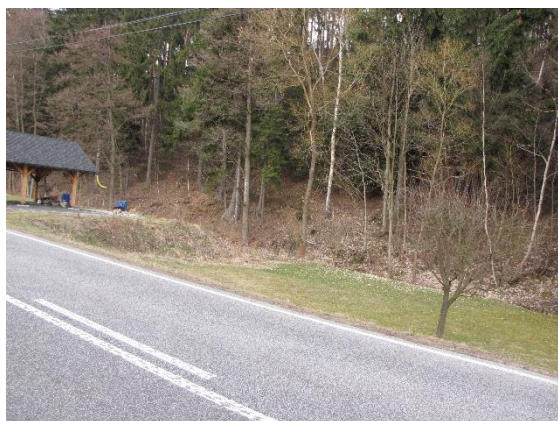
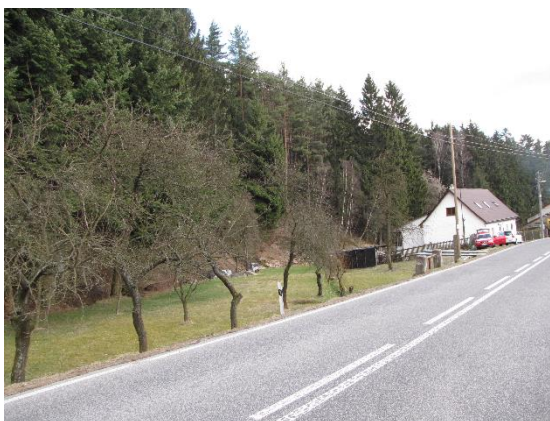
- 21 – Záskalí. Dva významné kritické body. Svah, zahrady, zarostlý svah. V současné době se zde opravuje vodovod.

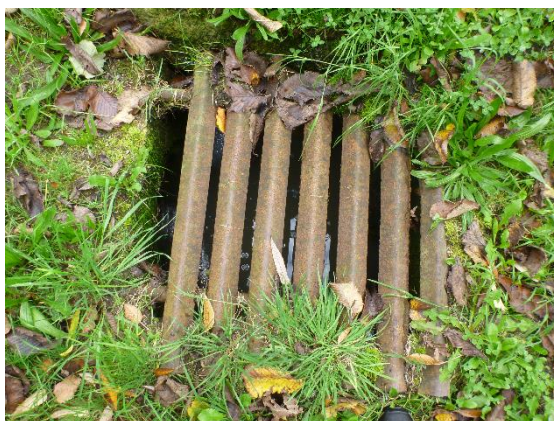
- 43 – Sportovní hřiště FK Bílá. Vyústění dešťové kanalizace z obce na povrch. V toku jsou sice menší nárosty řas, avšak znečištění není významné – voda nesmrdí. Z toku je odebírána voda pro závlahy sportovního hřiště. Níže podél toku využíváno jako pastvina, spojení několika koryt jako přítok Oharky.

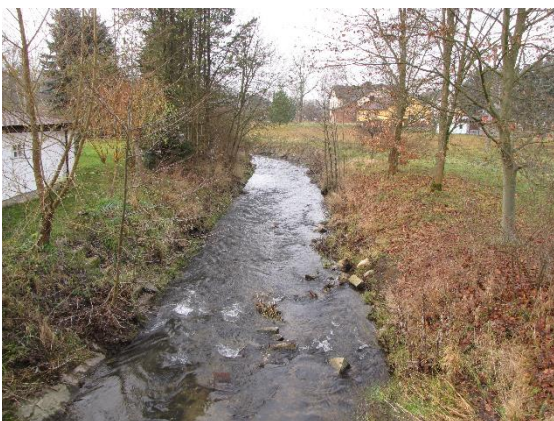
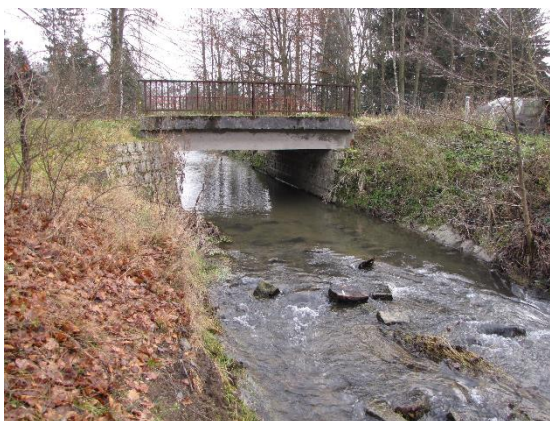
- 66 – Janovice v Podještědí – Povodňový KB č. 11401181 – Dubnický potok (Obr. vlevo), šířka koryta 0,5 metru, prořezávky olší na obou březích, koryto je zarostlé nicméně se stálým průtokem. Na křížení se silnicí je nekapacitní trubní propustek (Obr. vpravo), který by při ucpání mohl zpětným vzduším ohrozit těleso silnice i objekt na levém břehu.

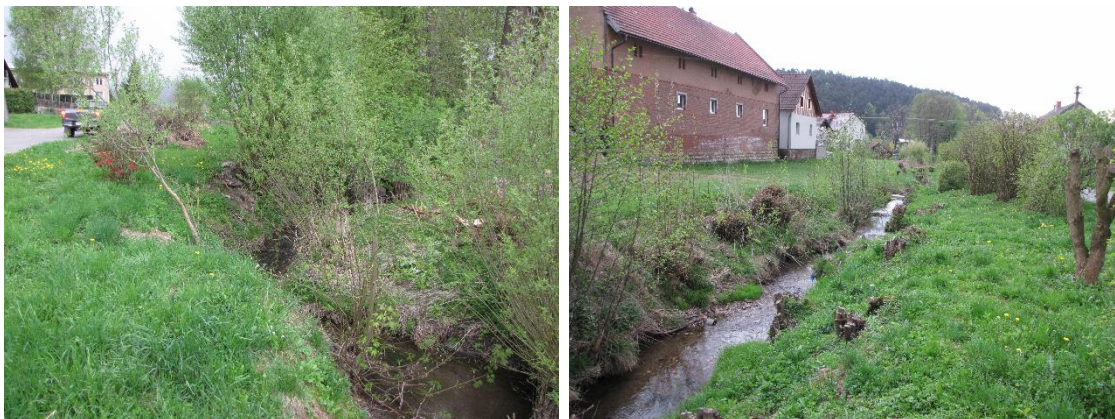
- Bod č. 138 – Petrašovice, povodňový KB č. 10400412 – Bystrá, přirozené koryto na hranici zástavby obce. Historický betonový mostek, dnes nepoužívaný. Podél koryta nad obcí jsou travní porosty. Nejbližší objekty obce jsou vyvýšené, nicméně Bystrá dále prochází středem obce, kde se vlévá do Oharky, proto je nebezpečí nutné brát vážně.
