## HLAVNÍ URBANISTICKÉ PROBLÉMY V ORP LIBEREC

### 1. URBANISTICKÉ PROBLÉMY V OBRAZE SÍDEL

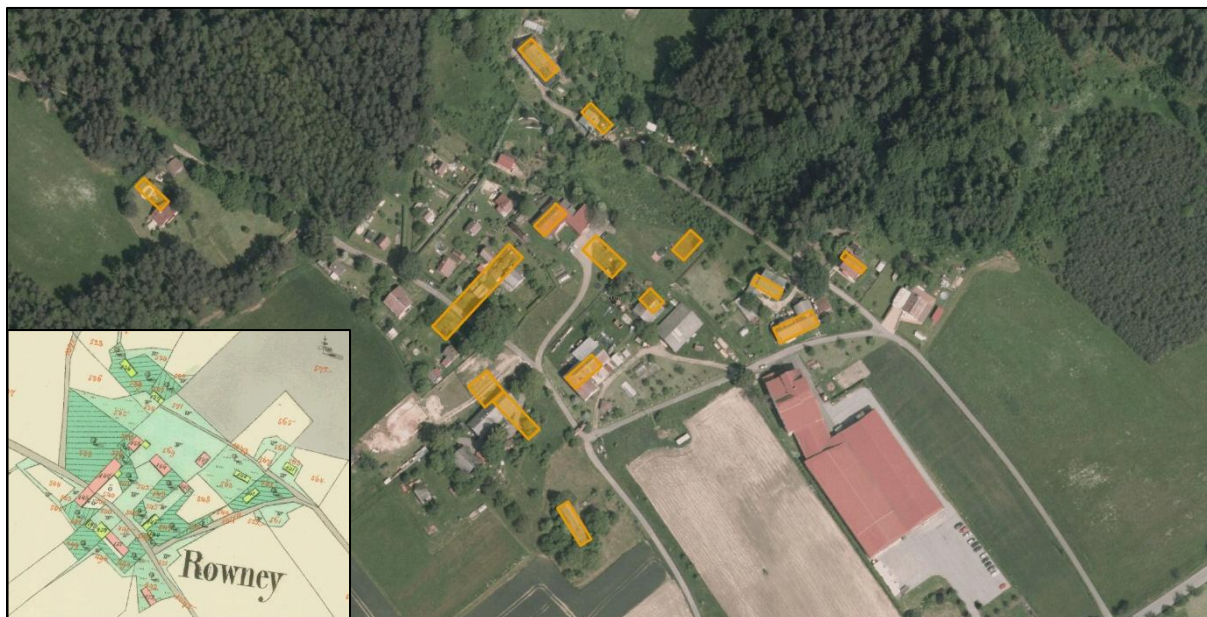
V některých obcích ORP Liberec došlo a stále dochází k nahrazování původního stavebního fondu (žlutě) novodobou výstavbou, která nerespektuje původní urbanistickou strukturu, charakter a orientaci původních staveb. Roveň (obec Všelibice)

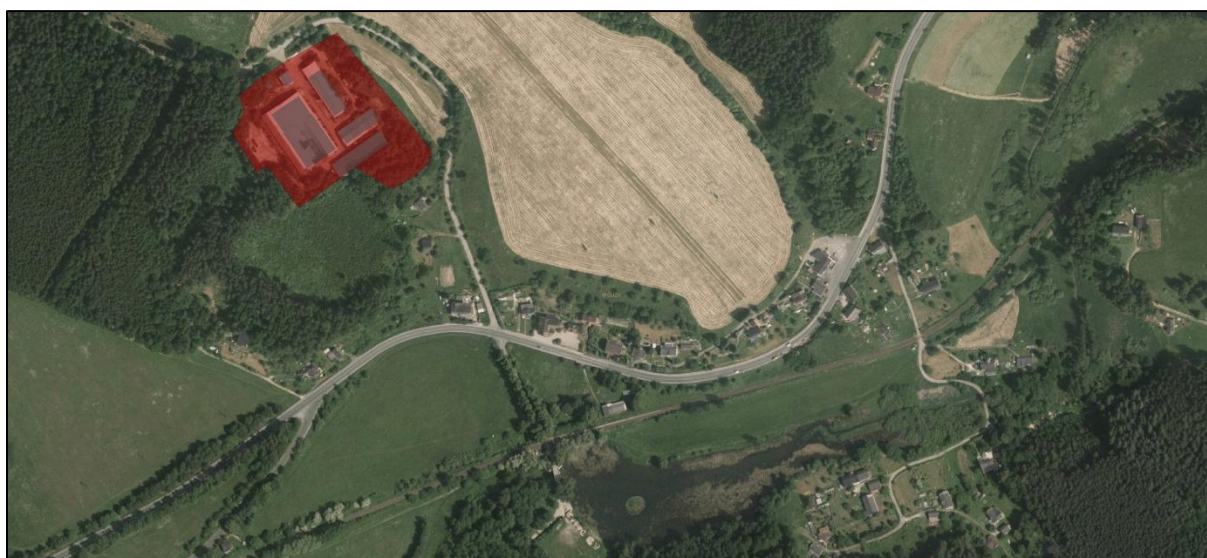
Velkým urbanistickým problémem, se kterým se v krajině setkáváme od 50. let 20. století jsou svým rozsahem ploch a objemem staveb předimenzované průmyslové, zemědělské, případně vojenské areály. Tyto komplexy svým měřítkem neodpovídají původní struktuře sídel, navíc jsou často umístovány v pohledově exponovaných lokalitách. Lvová (obec Jablonné v Podještědí)

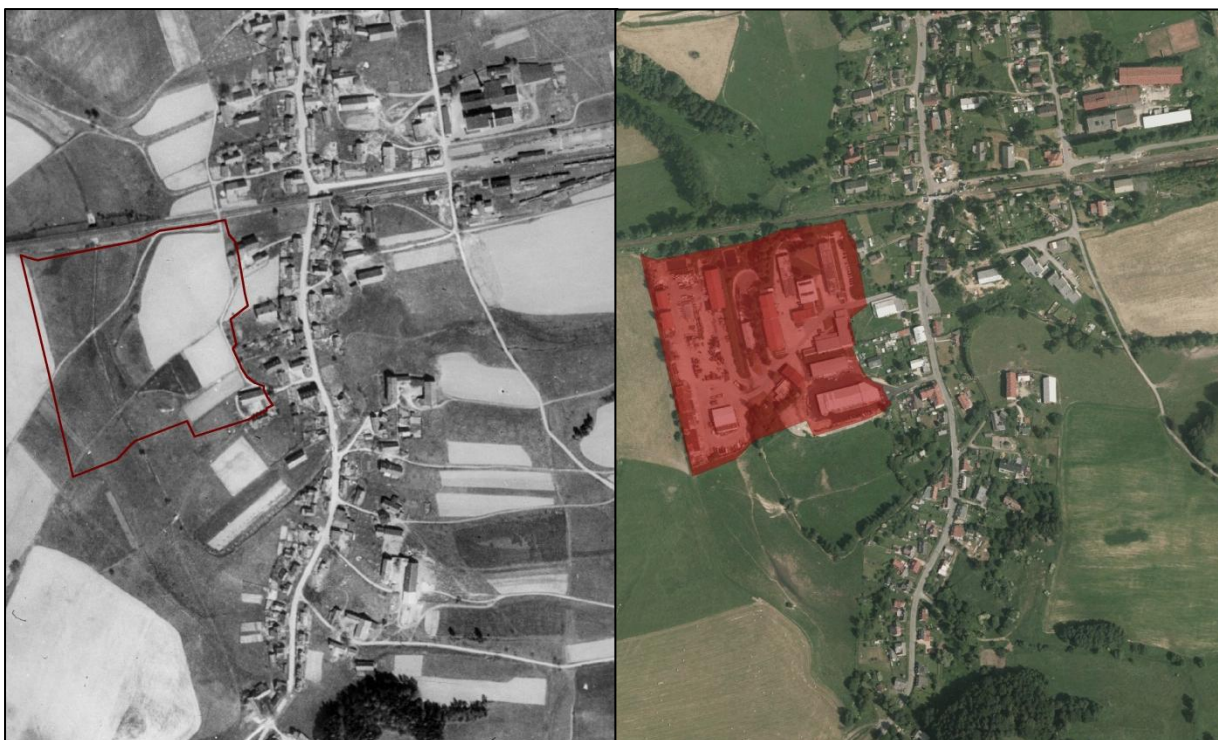
Průmyslový areál narušující svým rozsahem a objemem staveb charakter výjimečně dochovanou urbanistickou strukturu venkovského sídla. Na snímcích areál GESTY Rynoltice – 50. léta 20. století a současnost.

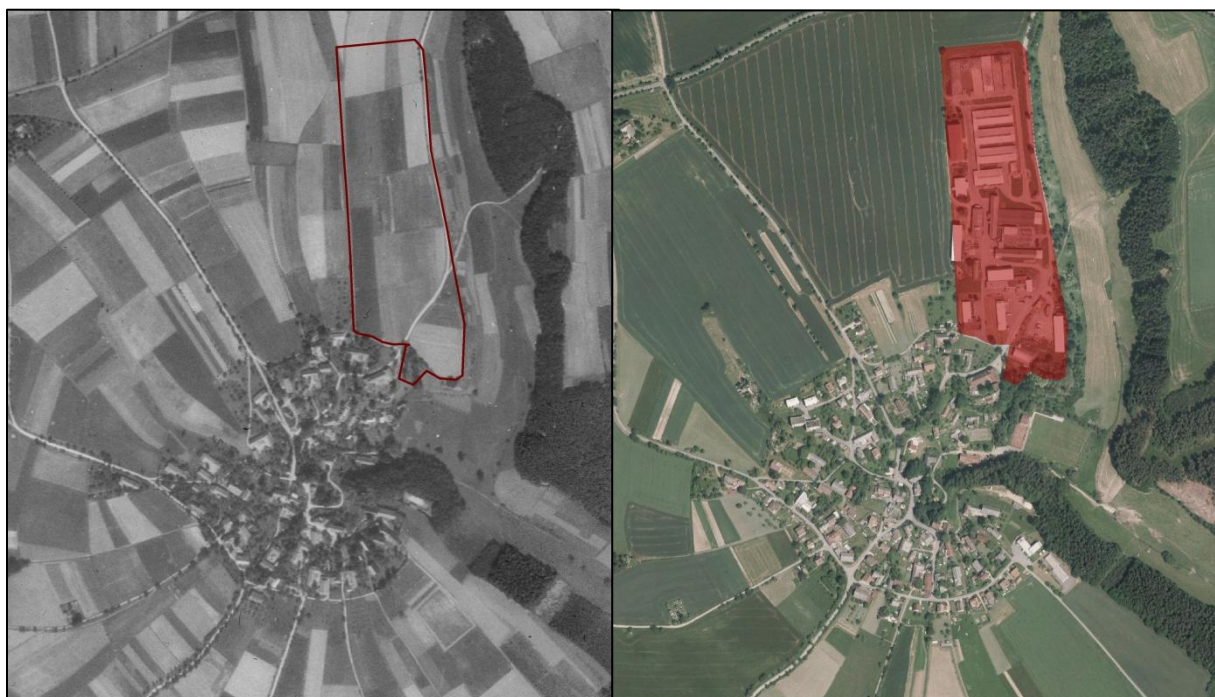
Předimenzovaný zemědělský areál narušující svým rozsahem a objemem staveb charakter výjimečně dochovanou urbanistickou strukturu venkovského sídla a degradující krajinný ráz.

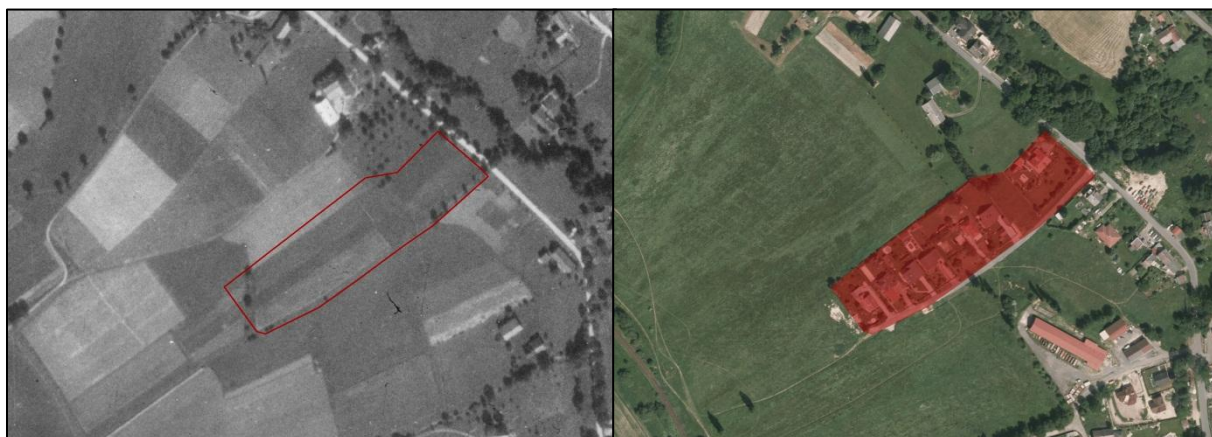
Vznik drobné enklávy, vystupující bez jakékoli opodstatněnosti do volné krajiny mimo hlavní urbanistickou osu, přináší riziko dalšího živelného rozšiřování novodobé výstavby nevhodným směrem tzv. salámovou metodou. Minkovice (obec Šimonovice)

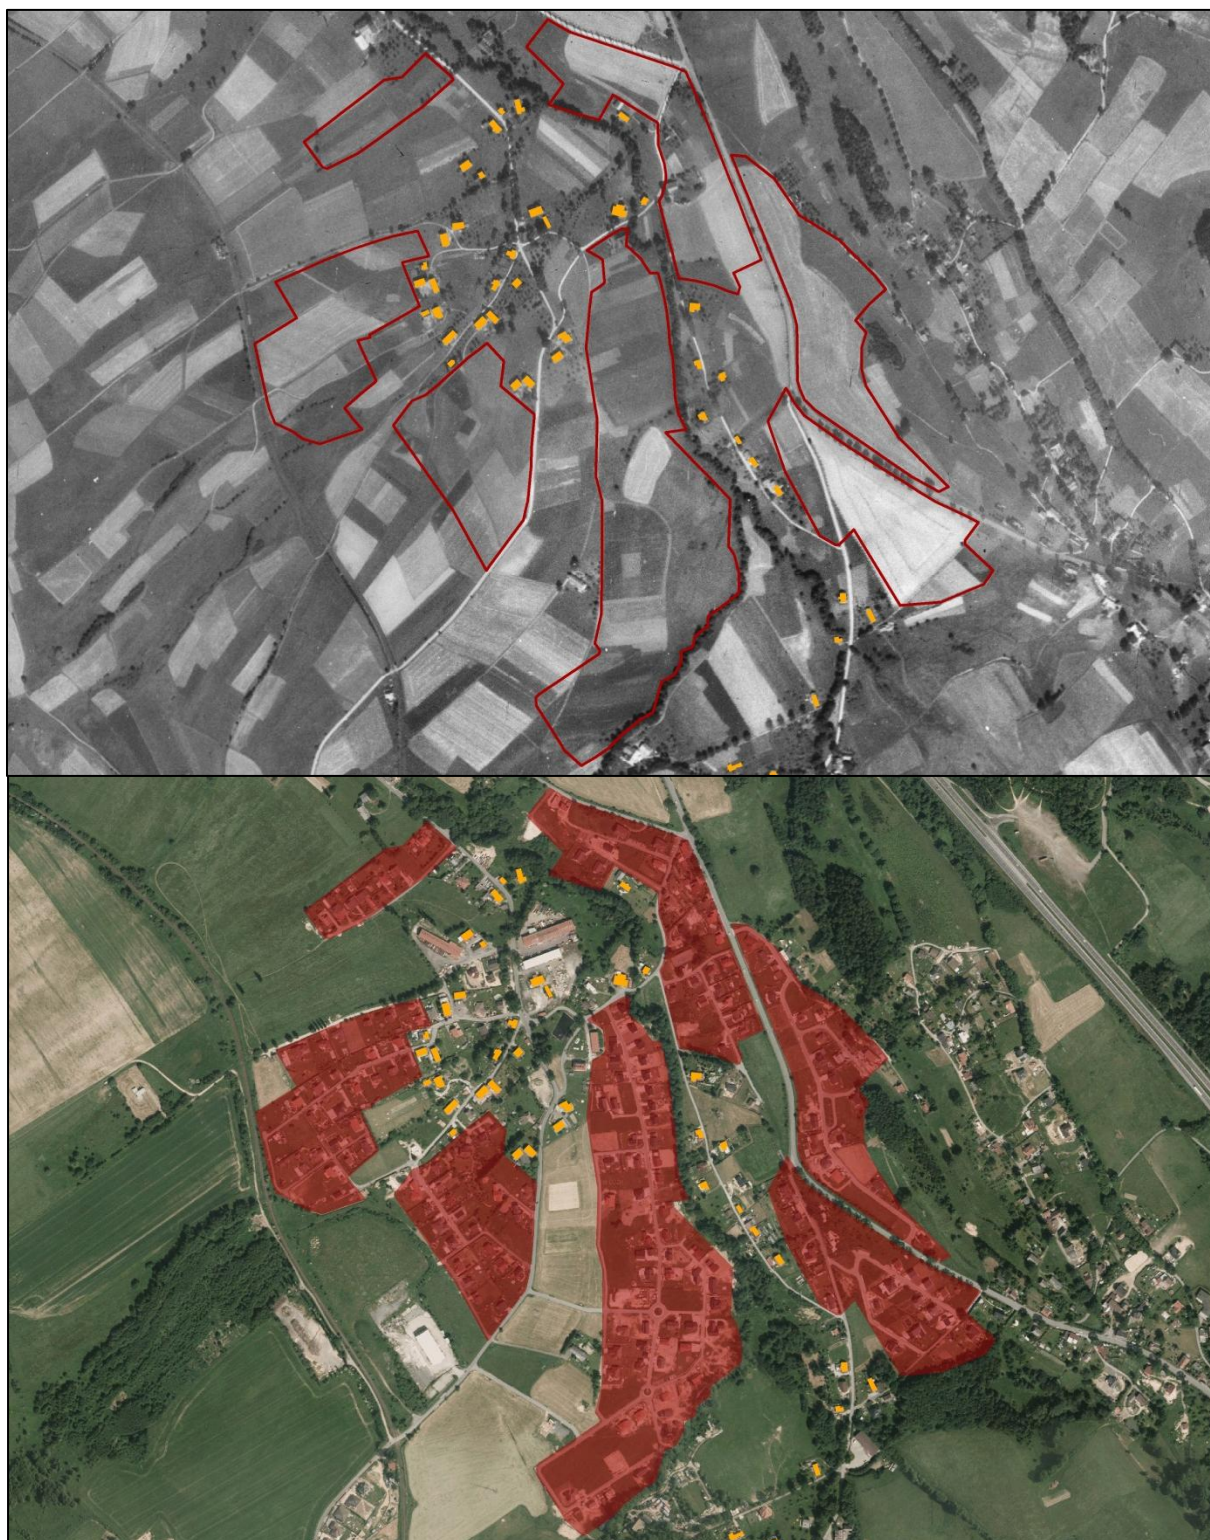
Urbanistickým problém, který přetrvává od 70. let do současnosti je rozvoj výstavby takovým způsobem, který degraduje charakter původní urbanistické struktury. Nová výstavba často původní sídlo zcela pohltí a původní charakter zástavby se stává nečitelným. Vznikají nové nelogické urbanistické osy a zástavba svým charakterem a měřítkem degradující krajinný ráz sídelního prostoru. Na ortofoto snímcích z 50. let a současnosti je znázorněna proměna Minkovic (obec Šimonovice) – červeně nevhodně umístěná novodobá výstavba, žlutě původní historický stavební fond.

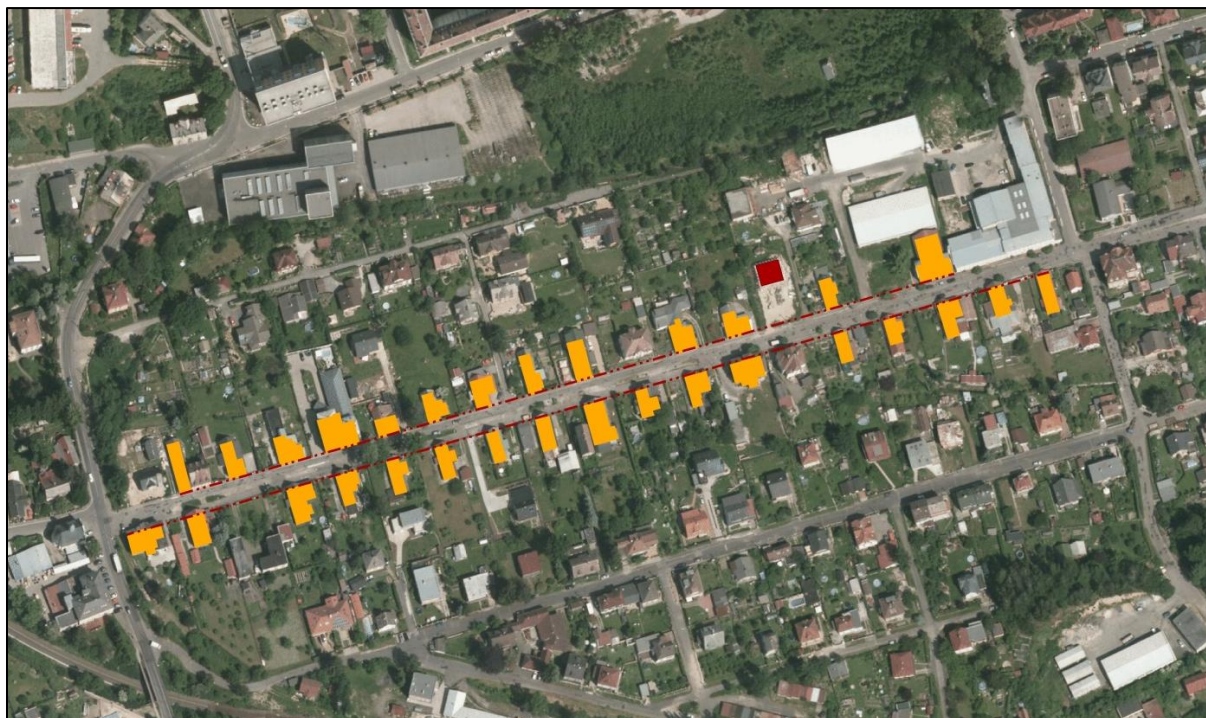
Častým problémem degradujícím urbanistickou strukturu sídla je nevhodné umístění novostaveb na pozemcích v prolukách historické zástavby. Na ortofoto snímku je žlutě znázorněna historická zástavba – převažují rodinné domy venkovského charakteru s obdélníkovým půdorysem a sedlovou střechou. Většina staveb má štítovou orientaci, přičemž je hřeben střechy orientován kolmo na hlavní urbanistickou osu komunikace. Stavební čára historické zástavby vede po hranici mezi parcelami a komunikací. Novostavba (znázorněná červeně) umístěná do proluky svým charakterem a polohou neodpovídá okolní zástavbě. Na rozdíl od stávající zástavby má čtvercový půdorys, sedlovou střechu a je umístěná v zadní části pozemku. Takovéto umístění je neopodstatněné, na pozemku vzniká příliš dlouhá obslužná komunikace a dochází k rozčlenění zahrady a absenci soukromého prostoru.

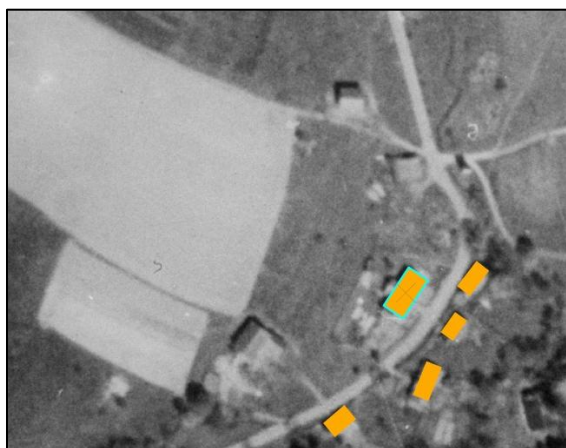
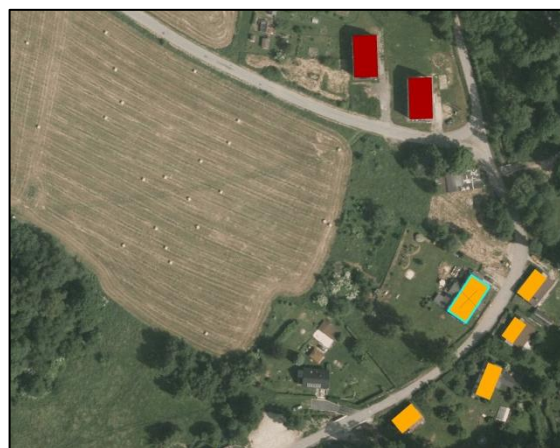
Nevhodná výstavba bytových domů v Kněžicích (obec Jablonné v Podještědí)
