ID kritického bodu:	**KB001 - 20401155**	Obec:	**Hrádek nad Nisou**

ÚSK ORP:	Liberec
Forma:	místní šetření
Významnost KB:	**nevýznamný**
Plocha povodí KB (ha):	58
Datum šetření:	9.10.2017
Zpracovatel šetření:	VRV a.s. Ing. Filip Urban

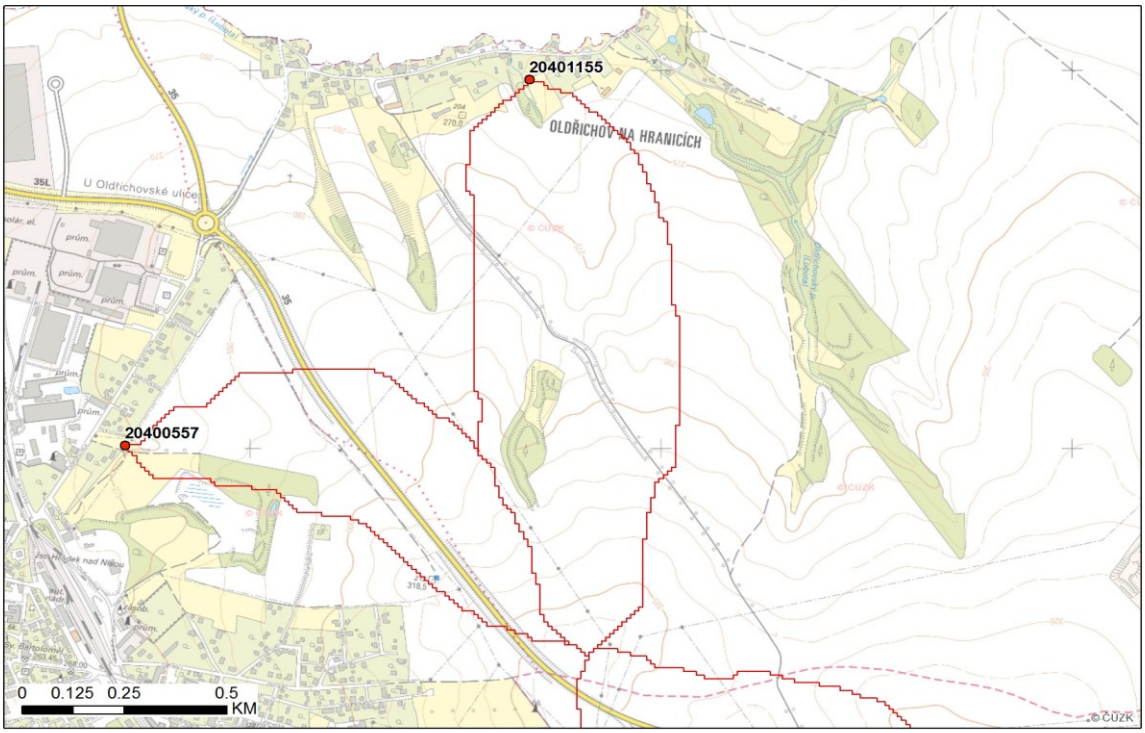
Obec Hrádek nad Nisou je především ohrožena vodním tokem Lužická Nisa a jejími přítoky. Vodní tok Lužická Nisa prochází celým intravilánem obce. Ohrožené jsou především nemovitosti na levém i pravém břehu. Historicky se v jejich místech objevilo povodňové ohrožení.Tento kritický bod vychází z POVIS a nebyl při rekognoskaci terénu potvrzen.

Oblast kritického bodu - koryto toku

Oblast kritického bodu

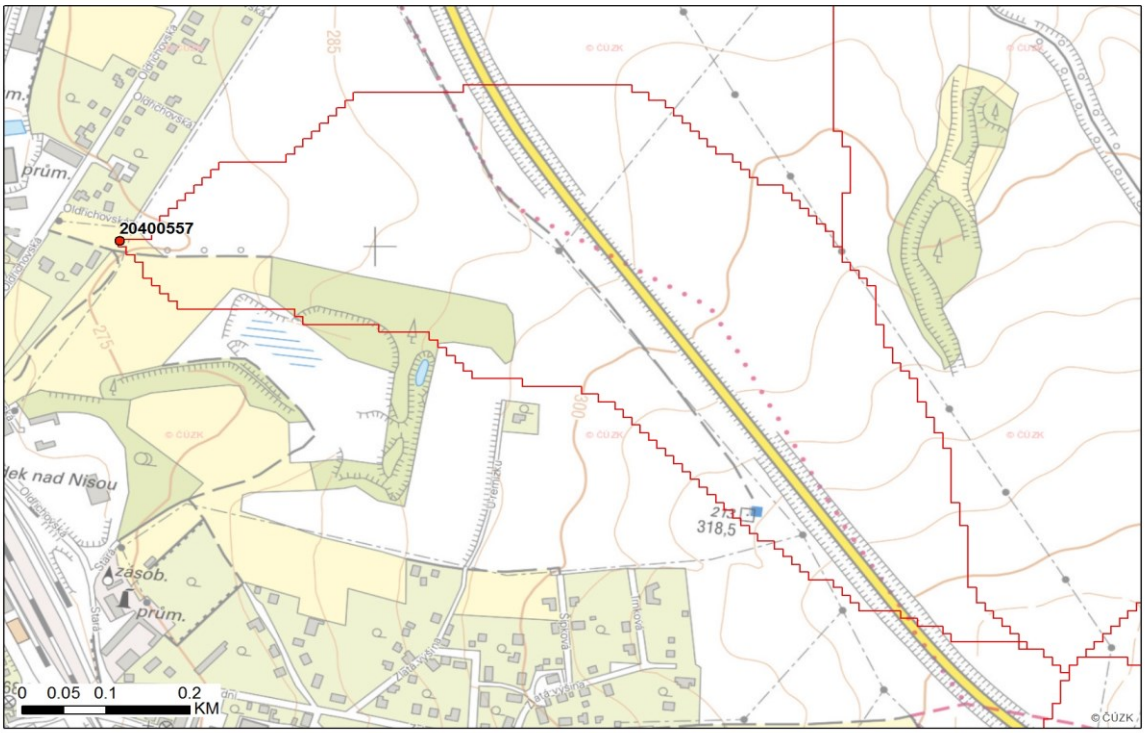
ID kritického bodu:	**KB002 - 20400557**	Obec:	**Hrádek nad Nisou**

Povodí kritického bodu je z převážné části tvořeno zemědělskými pozemky, bezprostředně nad kritickým bodem je souvislý zapojený lesní porost. Pod kritickým bodem se nachází budovy (škola) a průmyslový areál.

Oblast nad kritickým bodem - pohled směrem k hlavní silnici podél cesty

Oblast kritického bodu - odtok vede údolnicí v blízkosti obytných budov a skladiště. Nebezpečí spíše pro intravilán níže

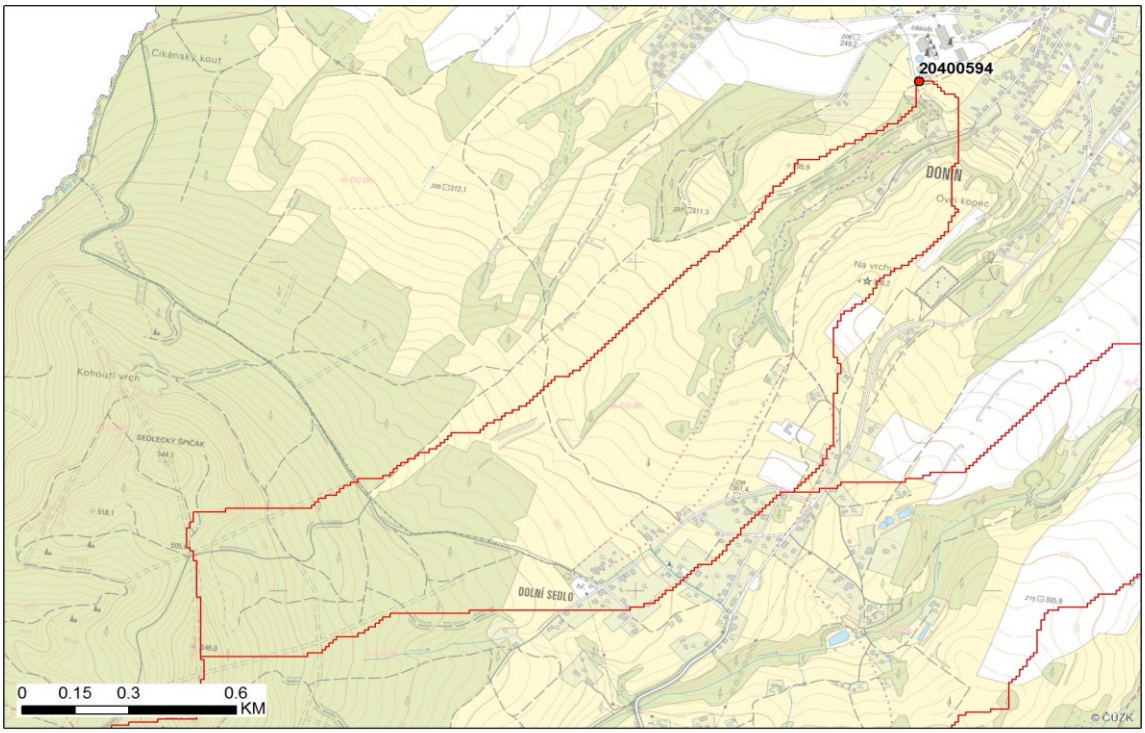
ID kritického bodu:	**KB003 - 20400594**	Obec:	**Hrádek nad Nisou**

Kritický bod je na vodním toku přitékající od Dolního Sedla. Povodí je tvořeno převážně lesními plochami, pastvinami a drobnou zástavbou. V okolí kritického bodu tok obchází výrobní areál (podchází polní cestu zatrubněním)a pokračuje krajem zástavhy Hrádku nad Nisou dále na severozápad.

Oblast nad kritickým bodem - pohled na cestu a vegetaci podél toku

Oblast kritického bodu - oplocení areálu, který tok obchází.

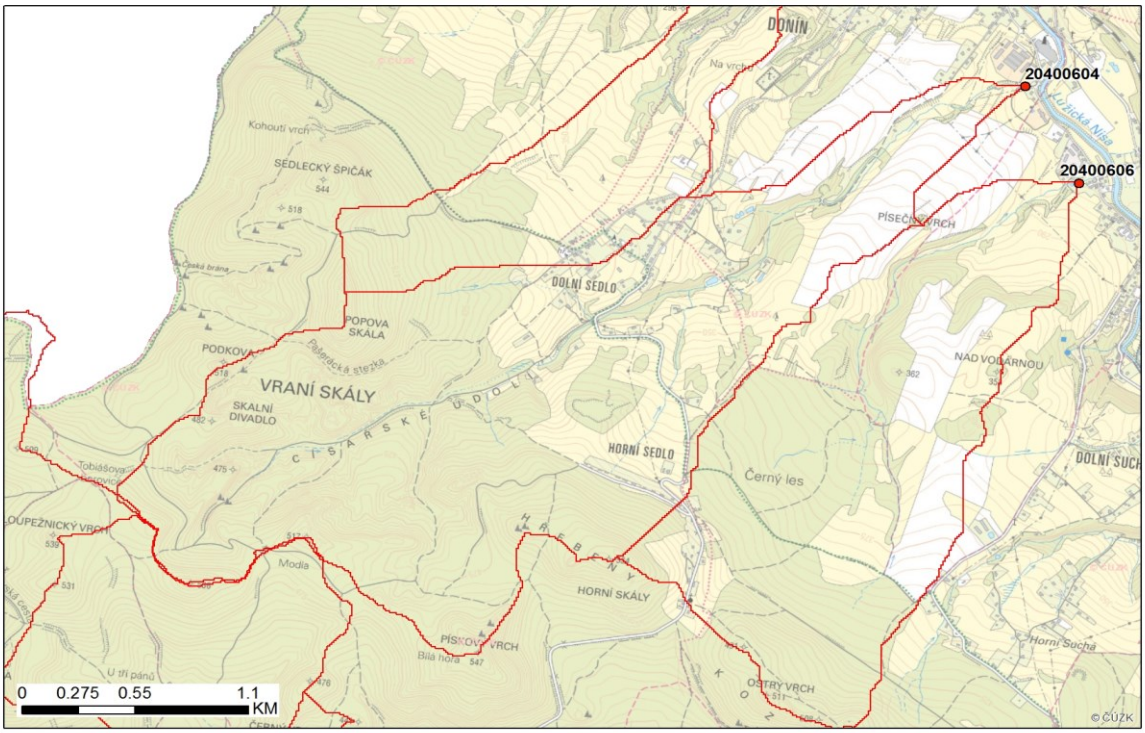
ID kritického bodu:	**KB004 - 20400604**	Obec:	**Hrádek nad Nisou**

Pod kritickým bodem se nenacházení objekty, které by mohly bát ohrožené při povodni. Tok je zaústěn do Lužické nisy. V místě zaústění podchází komunikaci Chotyně - Hrádek n N. Horní část povodí je zalesněná, spodní je zemědělsky využívaná.

Oblast kritického bodu - koryto toku

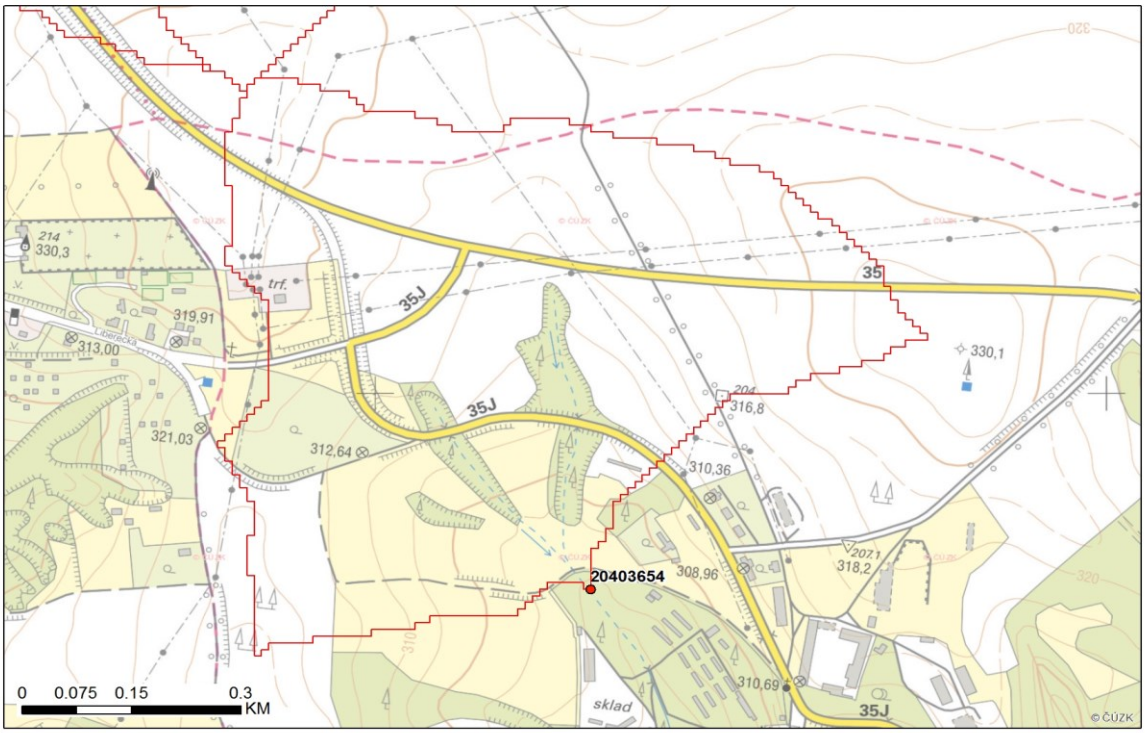
ID kritického bodu:	**KB005 - 20403654**	Obec:	**Chotyně**

Ohrožení zvýšeným odtokem a erozí z přilehlých polí, vč, bezejmenných vodotečí

Oblast nad kritickým bodem

Oblast kritického bodu

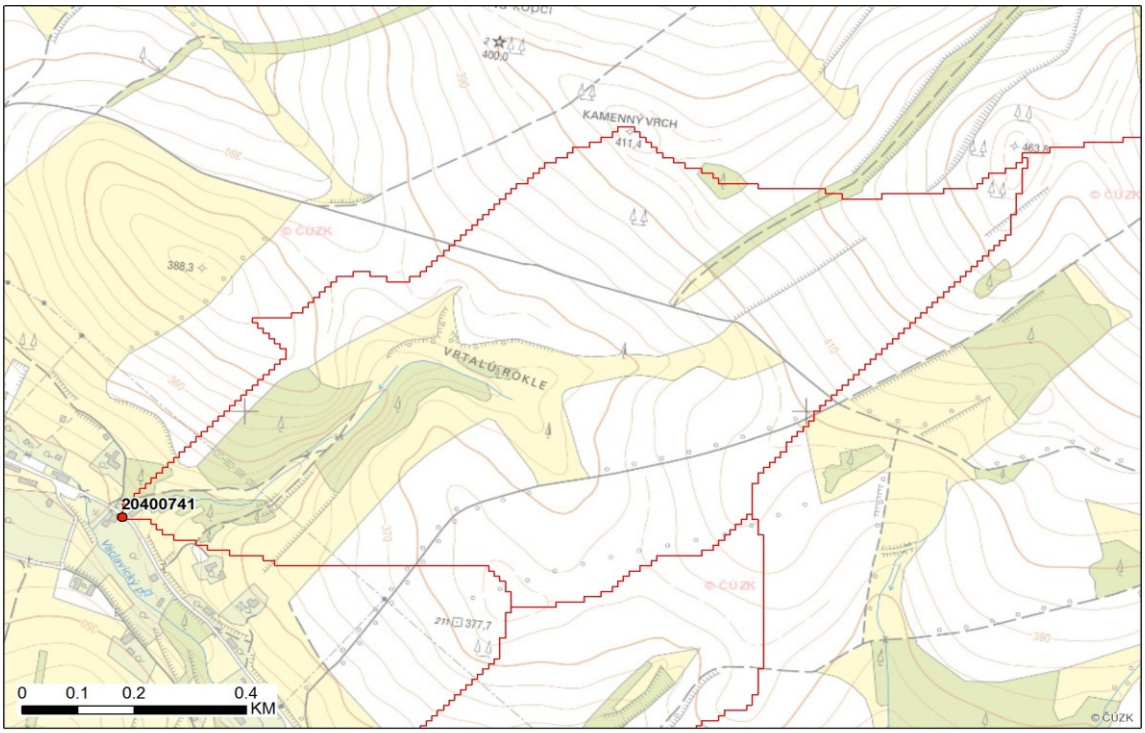
ID kritického bodu:	**KB006 - 20400741**	Obec:	**Hrádek nad Nisou**

Tento kritický bod vychází z POVIS a byl při rekognoskaci terénu potvrzen. Ohrožení vznikající zvýšeným odtokem a erozí z přilehlých polí přes rokli na komunikaci a do obytných budov.

Oblast kritického bodu - cesta na komunikace a k obytným budovám

Oblast nad kritickým bodem - pohled na obec

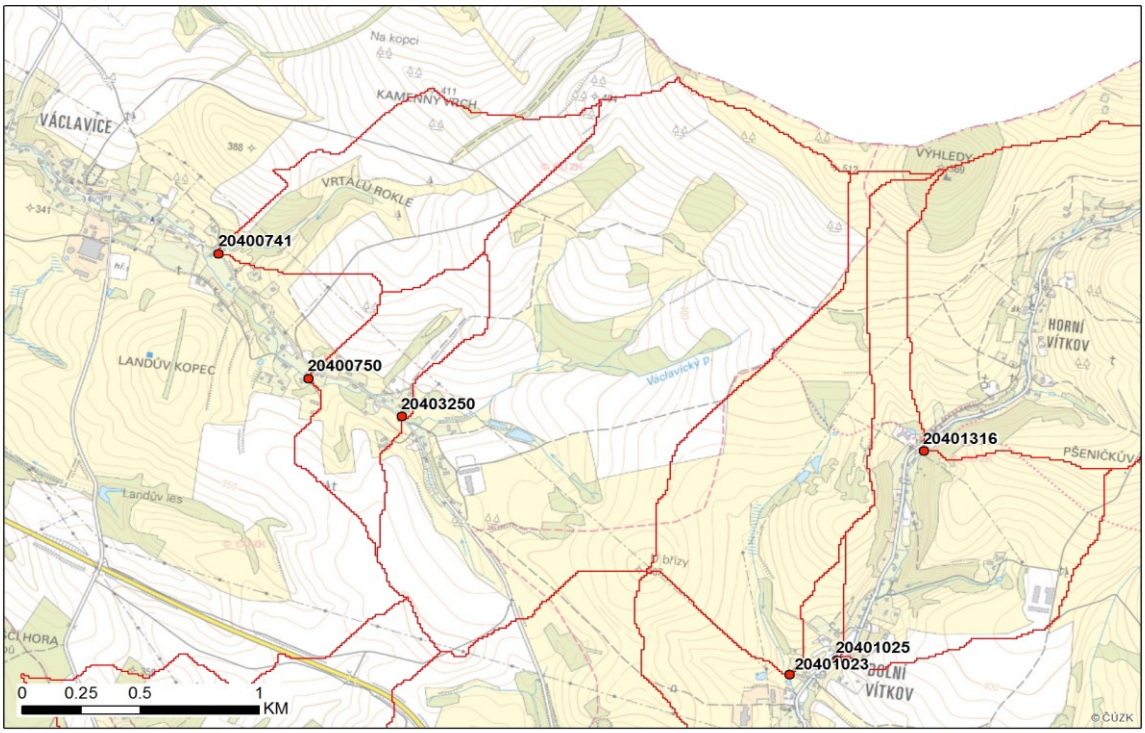
ID kritického bodu:	**KB007 - 20400750**	Obec:	**Hrádek nad Nisou**

Tento kritický bod vychází z POVIS a nebyl při rekognoskaci terénu potvrzen. Jedná se o tok v obci.

Oblast kritického bodu - hrazení pod oplocením na toku

Oblast nad kritickým bodem - tok v obci

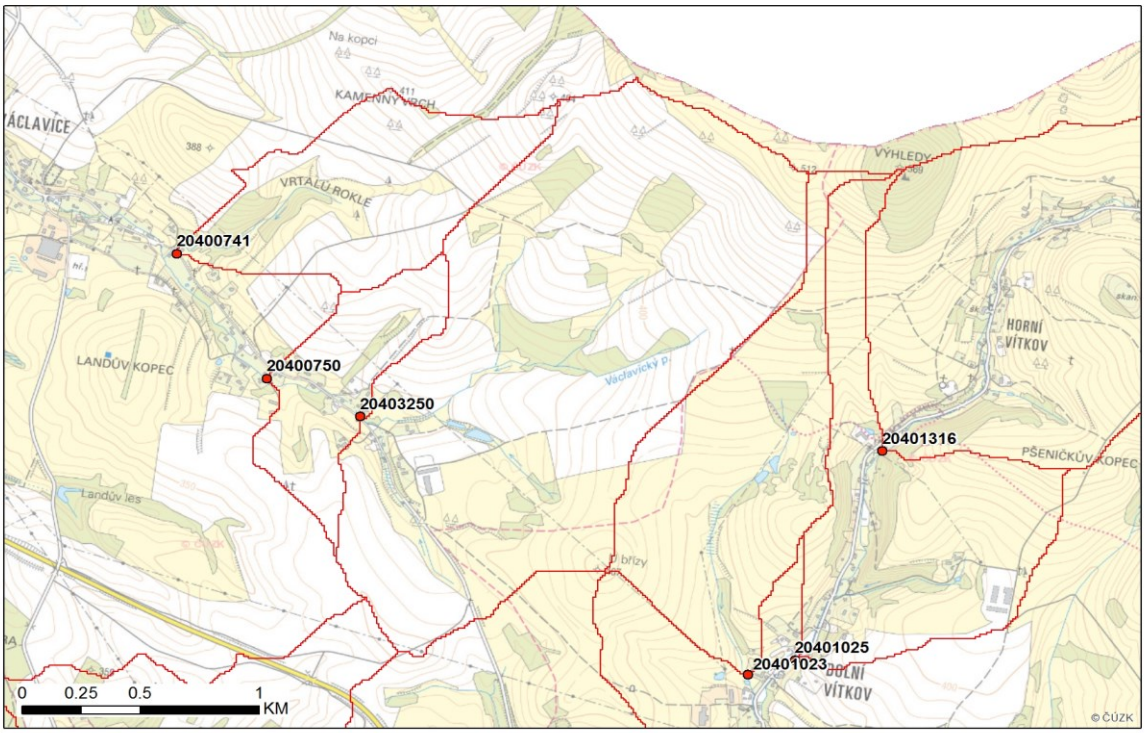
ID kritického bodu:	**KB008 - 20403250**	Obec:	**Hrádek nad Nisou**

Tento kritický bod vychází z POVIS a nebyl při rekognoskaci terénu potvrzen. Obytné budovy se nacházejí ojediněle a dále od toku.

Oblast kritického bodu - úsek toku nad KB

Oblast nad kritickým bodem - úsek toku nad KB, pod rybníky

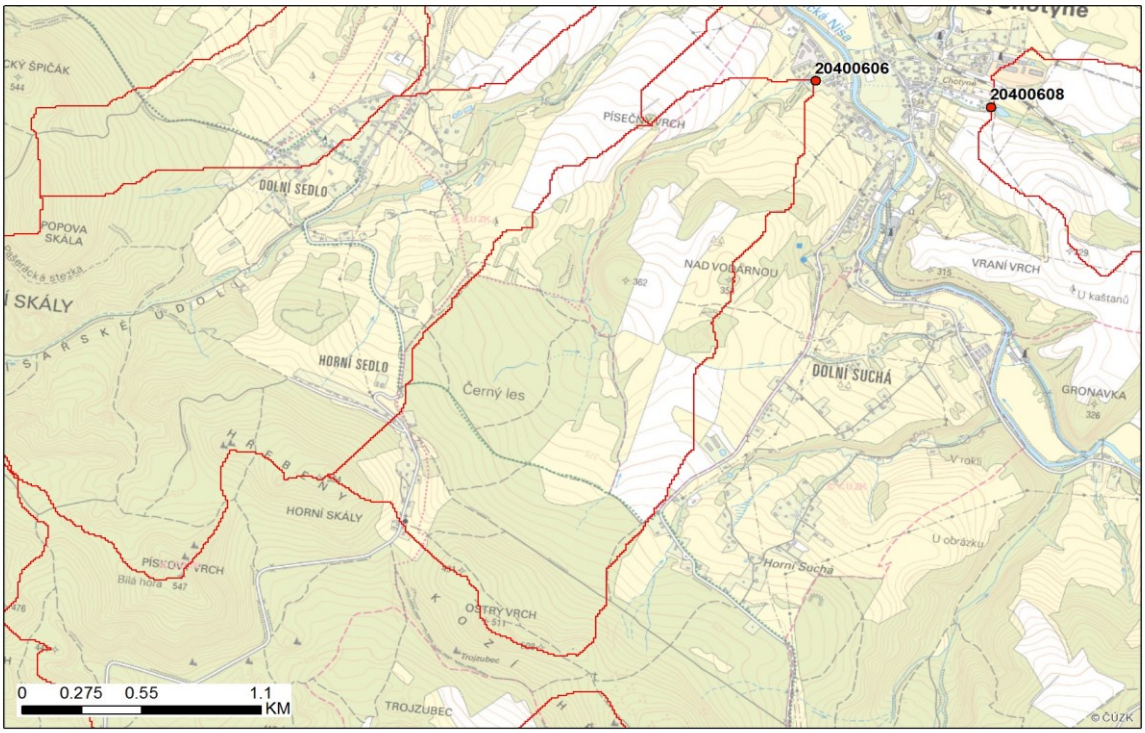
ID kritického bodu:	**KB009 - 20400606**	Obec:	**Chotyně**

Povodí kritického bodu je z převážné části tvořeno lesy (horní povodí), v nižší části pak pastviny a pole. Dle starostky povodňové ohrožení v tomto profilu nevzniká.

Oblast kritického bodu - údolnice

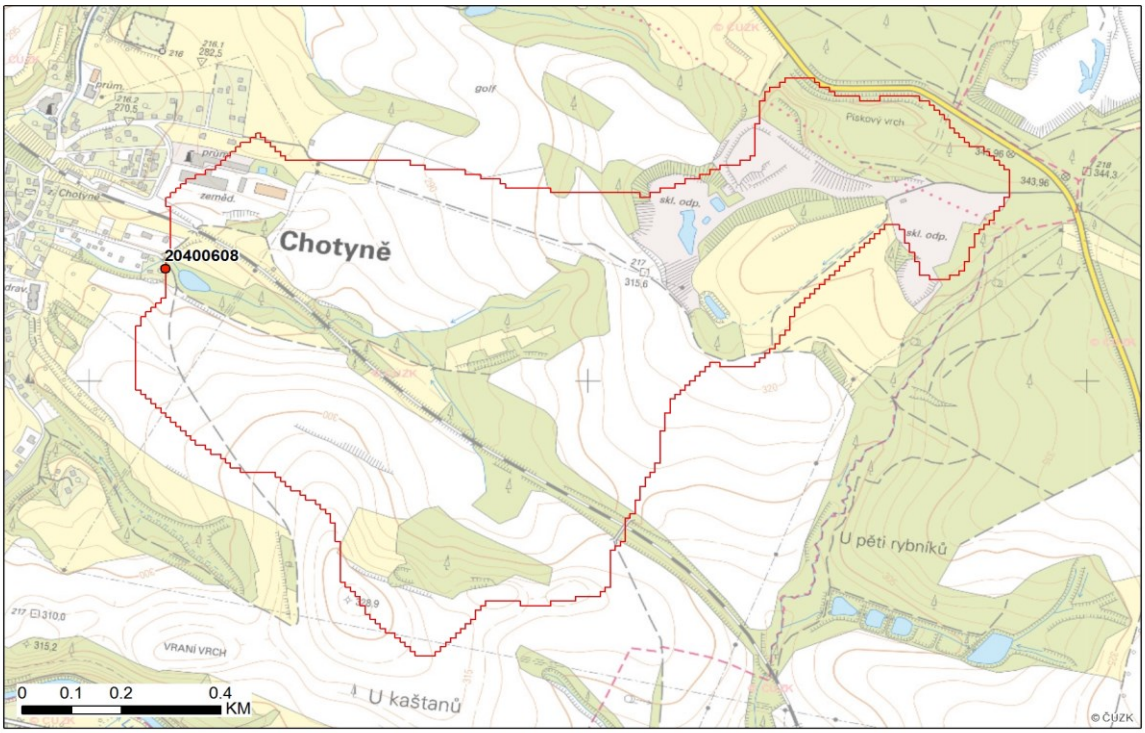
ID kritického bodu:	**KB010 - 20400608**	Obec:	**Chotyně**

Povodí kritického bodu je z převážné části tvořeno pastvinami a poli. Dle starostky povodňové ohrožení v tomto profilu nevzniká. V oblasti KB je hráz po MVN.

Oblast kritického bodu

Oblast nad kritickým bodem - pohled na údolnici

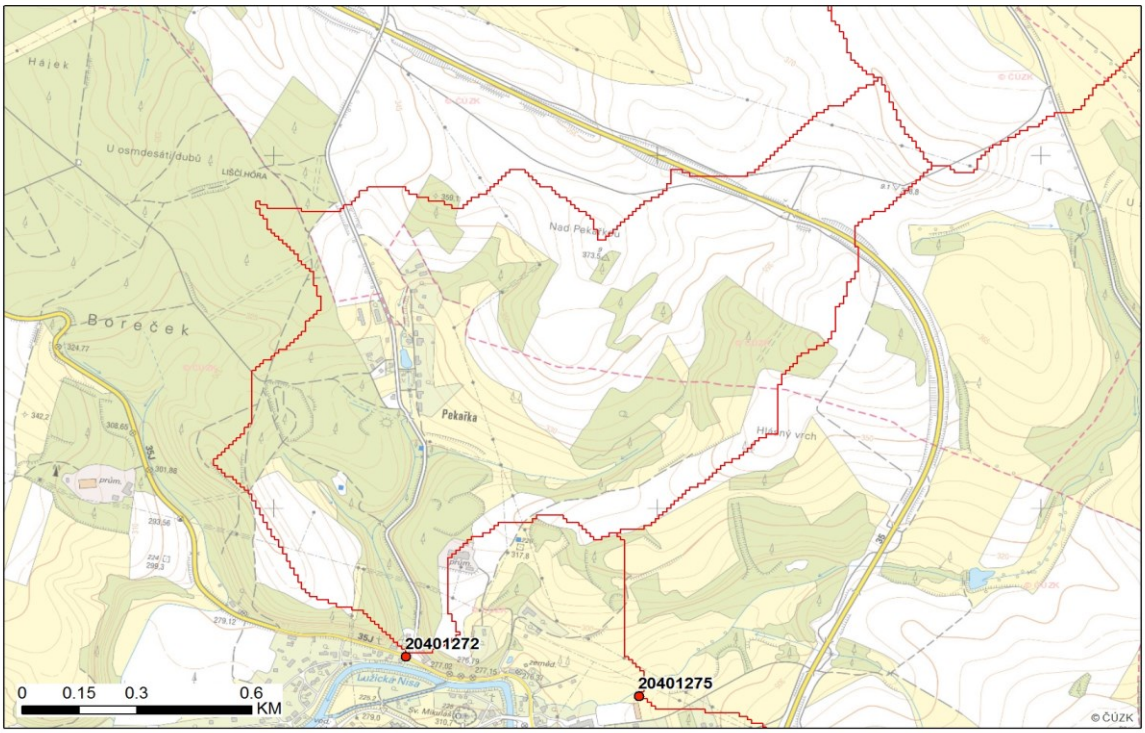
ID kritického bodu:	**KB011 - 20401272**	Obec:	**Bílý Kostel nad Nisou**

Obec Bílý Kostel nad Nisou je především ohrožena vodním tokem Lužická Nisa a jejími přítoky jako např. Křížovým potokem. Vodní tok Lužická Nisa prochází celým intravilánem obce. Ohrožené jsou především nemovitosti na levém i pravém břehu, budova OÚ a pošta. Nekapacitní koryto Křížového potoka v intravilánu obce. Potok byl částečně upraven, od Lužické Nisy k mostku. V lokalitě pod mostkem nebyl upraven, díky nesouhlasu vlastníků. V případě vyšších průtoků je nekapacitní propustek pod železnicí. Stav koryta v intravilánu – betonové rovné koryto, které je velmi technicky upravené a vhodné pro revitalizaci.Tento kritický bod vychází z POVIS a byl při rekognoskaci terénu potvrzen. Ohrožení vzniká přítokem bezejmenného potoka mostním objektem křižující silnici I. třídy č. 35J.

Oblast kritického bodu - koryto toku

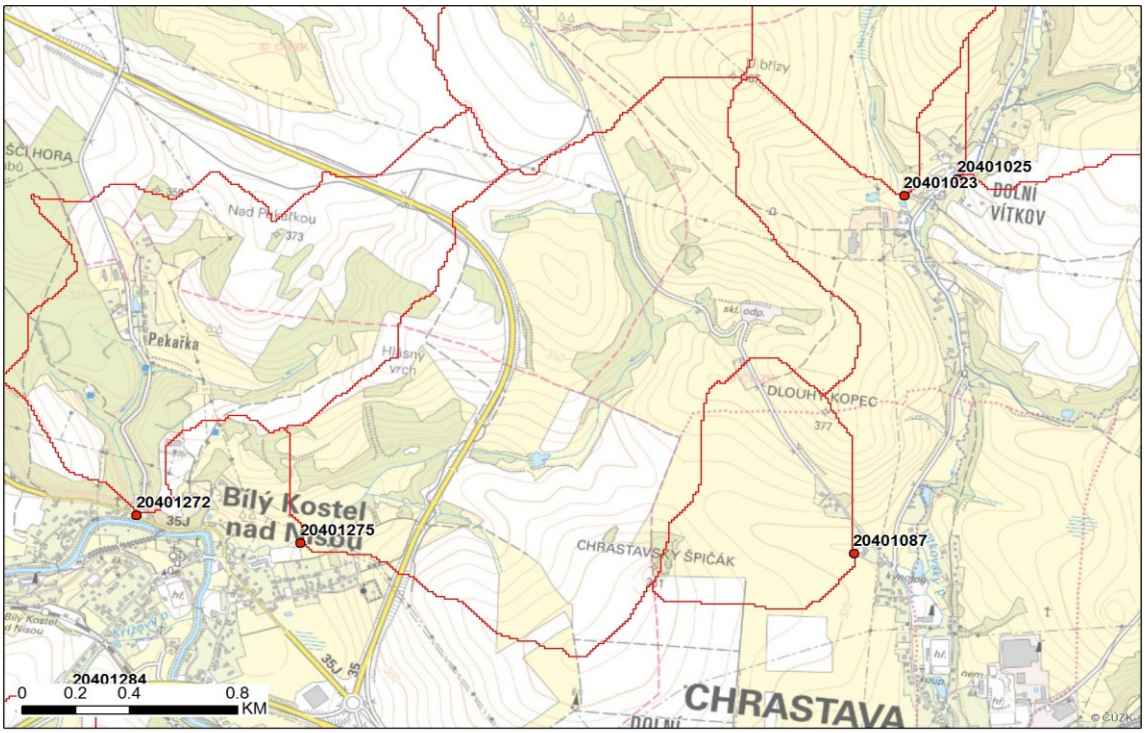
ID kritického bodu:	**KB012 - 20401275**	Obec:	**Bílý Kostel nad Nisou**

Obec Bílý Kostel nad Nisou je především ohrožena vodním tokem Lužická Nisa a jejími přítoky jako např. Křížovým potokem. Vodní tok Lužická Nisa prochází celým intravilánem obce. Ohrožené jsou především nemovitosti na levém i pravém břehu, budova OÚ a pošta. Nekapacitní koryto Křížového potoka v intravilánu obce. Potok byl částečně upraven, od Lužické Nisy k mostku. V lokalitě pod mostkem nebyl upraven, díky nesouhlasu vlastníků. V případě vyšších průtoků je nekapacitní propustek pod železnicí. Stav koryta v intravilánu – betonové rovné koryto, které je velmi technicky upravené a vhodné pro revitalizaci.Tento kritický bod vychází z POVIS a byl při rekognoskaci terénu potvrzen. Ohrožení vzniká přítokem bezejmenného potoka mostním objektem křižující silnici I. třídy č. 35J.

Oblast kritického bodu - koryto toku

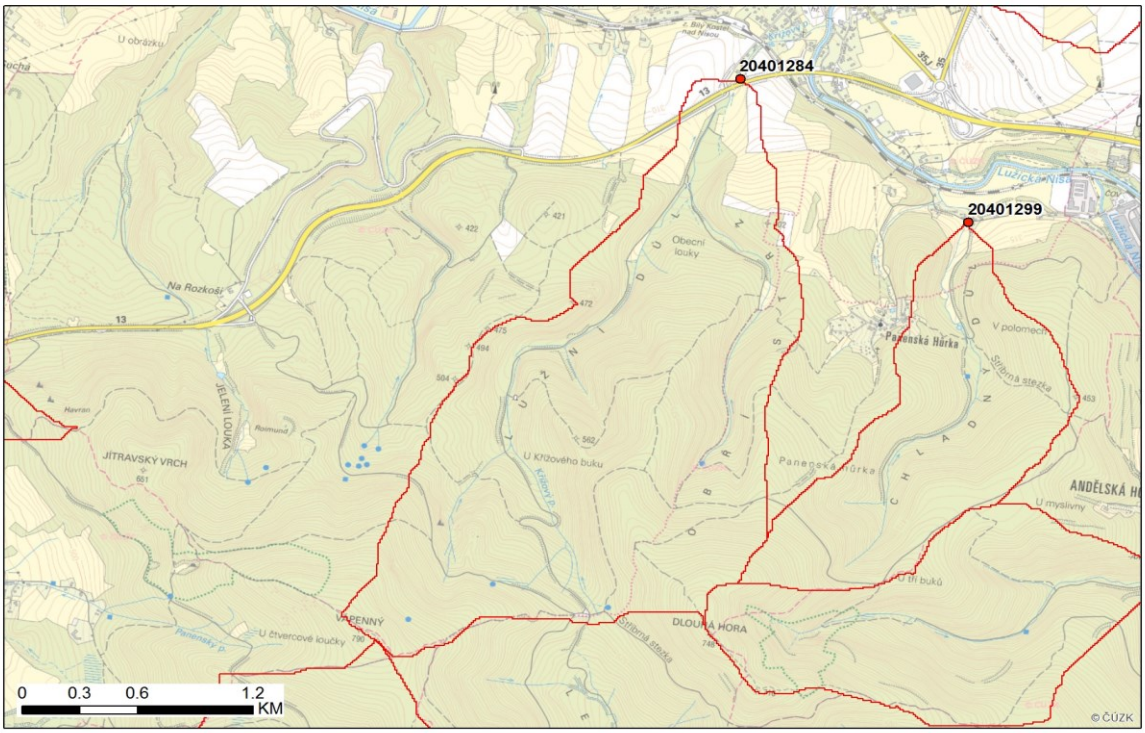
ID kritického bodu:	**KB013 - 20401284**	Obec:	**Bílý Kostel nad Nisou**

Obec Bílý Kostel nad Nisou je především ohrožena vodním tokem Lužická Nisa a jejími přítoky jako např. Křížovým potokem. Vodní tok Lužická Nisa prochází celým intravilánem obce. Ohrožené jsou především nemovitosti na levém i pravém břehu, budova OÚ a pošta. Nekapacitní koryto Křížového potoka v intravilánu obce. Potok byl částečně upraven, od Lužické Nisy k mostku. V lokalitě pod mostkem nebyl upraven, díky nesouhlasu vlastníků. V případě vyšších průtoků je nekapacitní propustek pod železnicí. Stav koryta v intravilánu – betonové rovné koryto, které je velmi technicky upravené a vhodné pro revitalizaci.Tento kritický bod vychází z POVIS a byl při rekognoskaci terénu potvrzen. Ohrožení vzniká přítokem Křížového potoka-

Oblast kritického bodu - koryto toku Křížového potoka

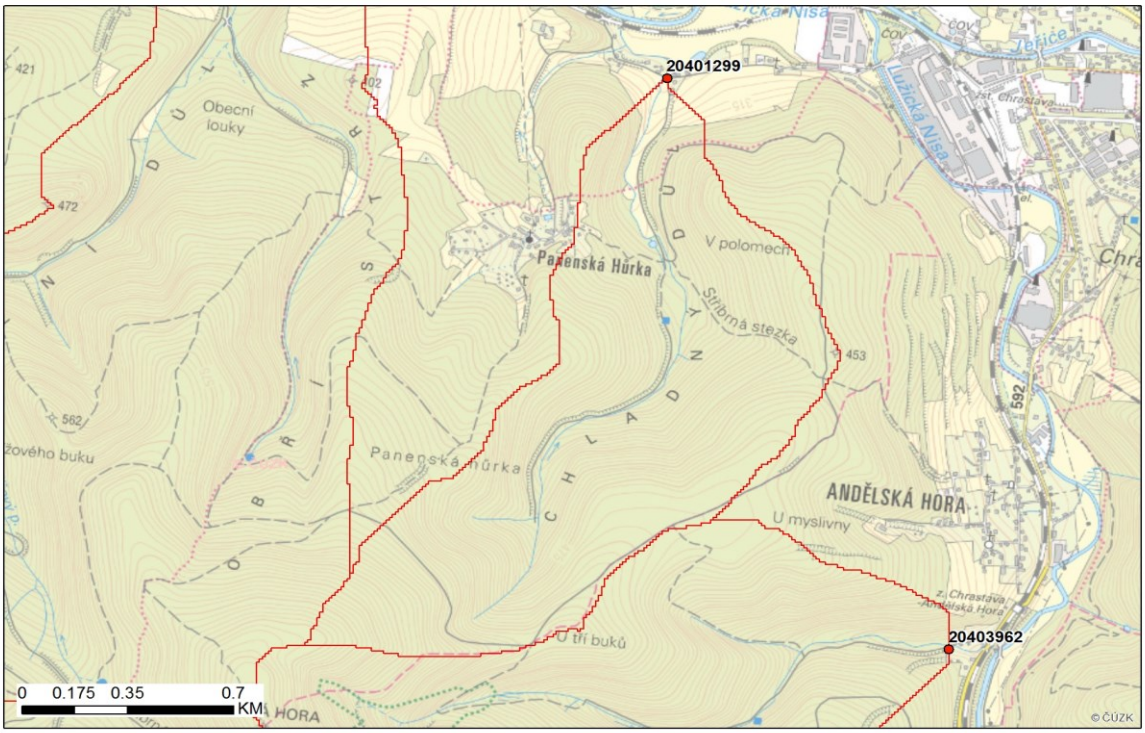
ID kritického bodu:	**KB014 - 20401299**	Obec:	**Bílý Kostel nad Nisou**

Ohrožení přítokem bezejmenného potoka propustkem křižující místní komunikaci

Oblast kritického bodu - propustek křižující místní komunikaci

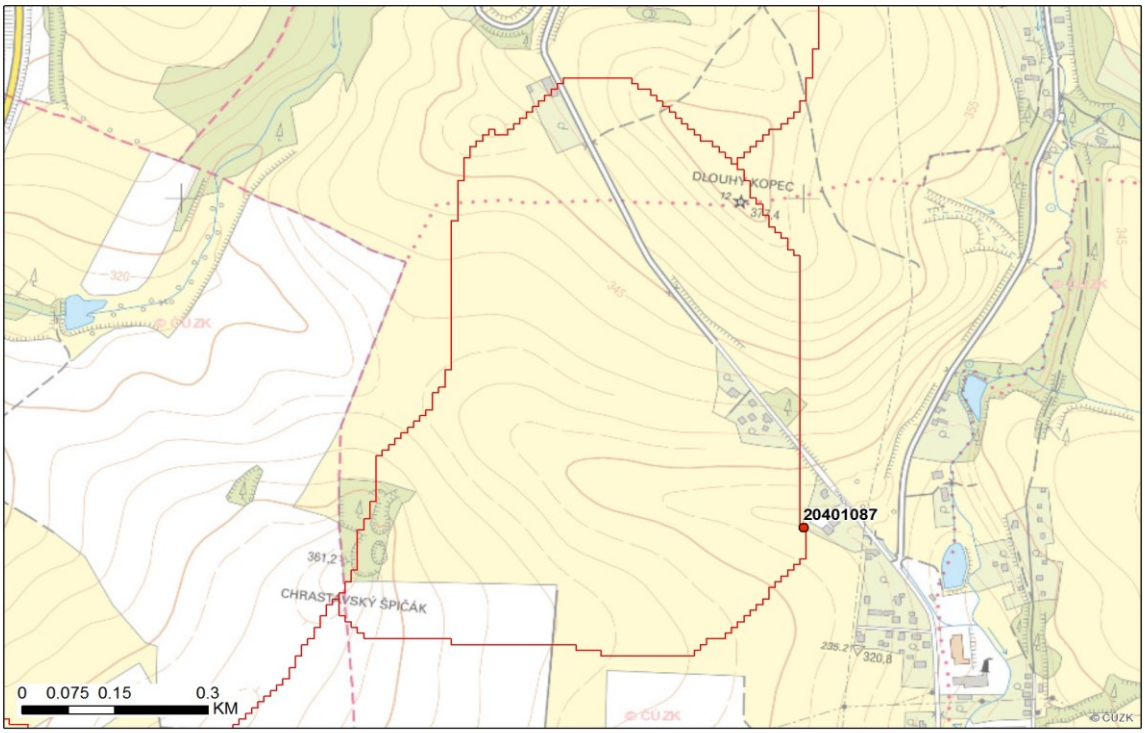
ID kritického bodu:	**KB015 - 20401087**	Obec:	**Chrastava**

Obec Chrastava je především ohrožena vodními toky Lužická Nisa, Jeřice a jejich přítoky jako např. Vítkovský potok, Jílový potok a Chrastavský potok. Vodní tok Jeřice a její přítoky Vítkovský, Jílový a Chrastavský potok prochází intravilánem obce Chrastava. Ohrožené jsou nemovitosti na pravém i levém břehu zmíněných vodních toků.Tento kritický bod vychází z POVIS a nebyl při rekognoskaci terénu potvrzen.

Oblast kritického bodu - pastviny

Oblast kritického bodu

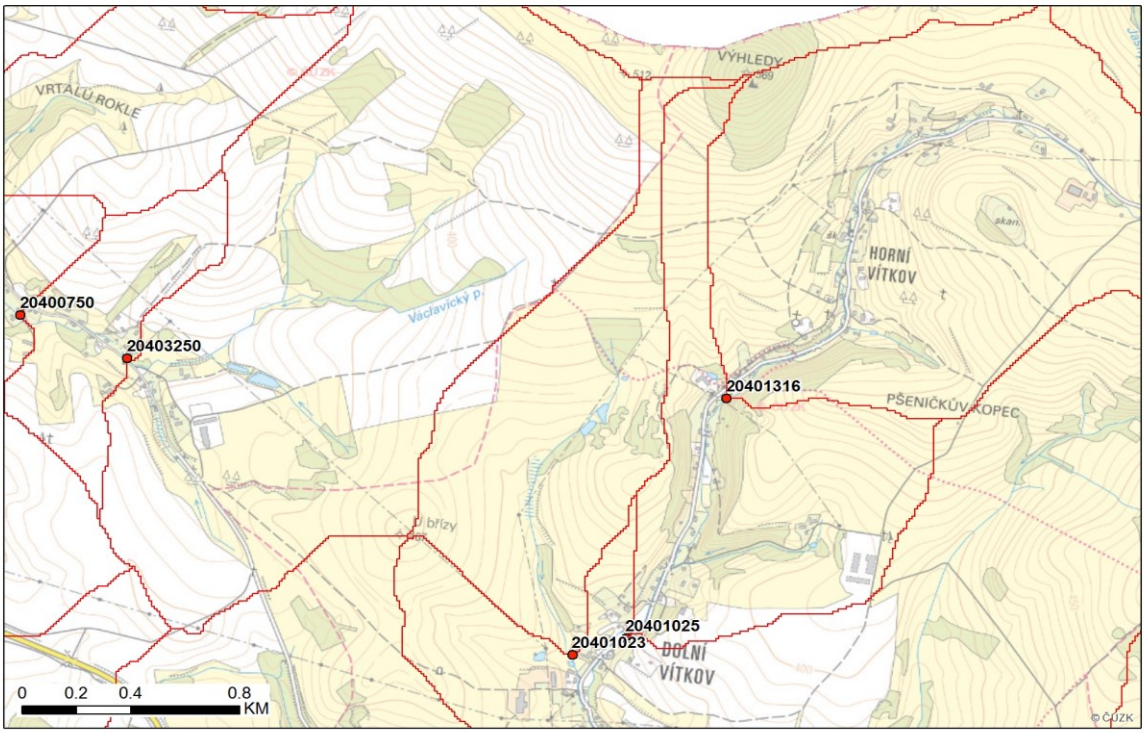
ID kritického bodu:	**KB016 - 20401023**	Obec:	**Chrastava**

Obec Chrastava je především ohrožena vodními toky Lužická Nisa, Jeřice a jejich přítoky jako např. Vítkovský potok, Jílový potok a Chrastavský potok. Vodní tok Jeřice a její přítoky Vítkovský, Jílový a Chrastavský potok prochází intravilánem obce Chrastava. Ohrožené jsou nemovitosti na pravém i levém břehu zmíněných vodních toků.Tento kritický bod vychází z POVIS a nebyl při rekognoskaci terénu potvrzen.

Oblast nad kritickým bodem - souvisle zalesněné plochy

Oblast pod kritickým bodem - rodinné domy, lávky

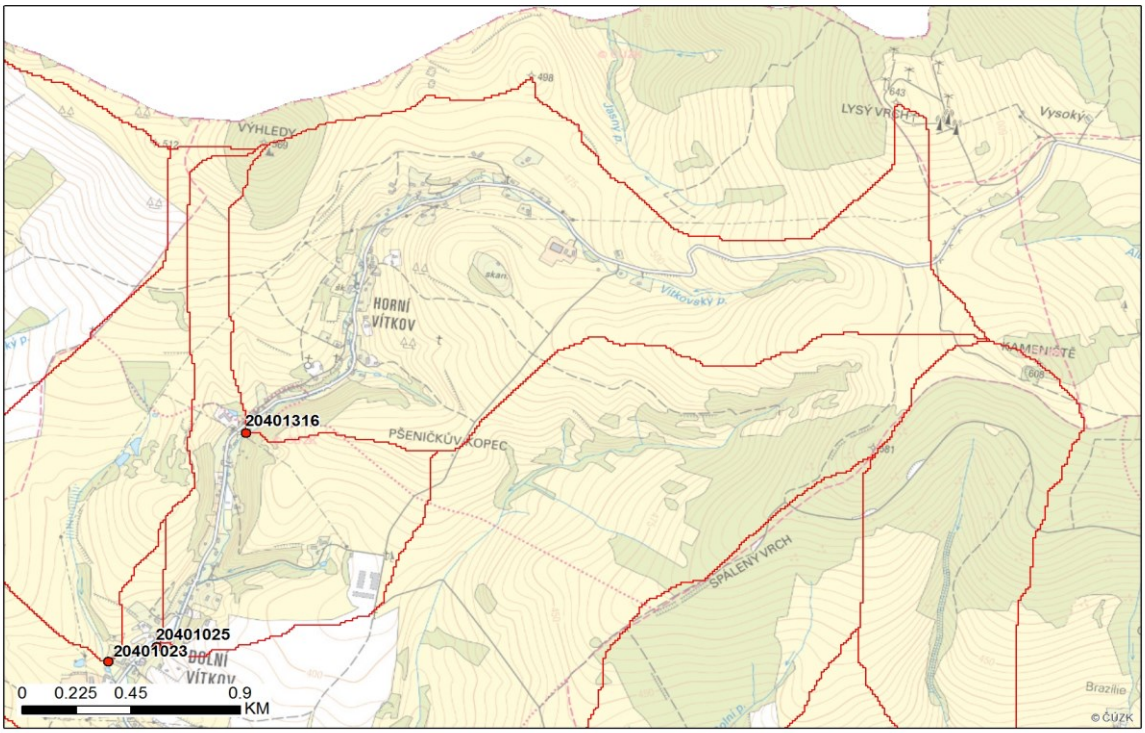
ID kritického bodu:	**KB017 - 20401025**	Obec:	**Chrastava**

Obec Chrastava je především ohrožena vodními toky Lužická Nisa, Jeřice a jejich přítoky jako např. Vítkovský potok, Jílový potok a Chrastavský potok. Vodní tok Jeřice a její přítoky Vítkovský, Jílový a Chrastavský potok prochází intravilánem obce Chrastava. Ohrožené jsou nemovitosti na pravém i levém břehu zmíněných vodních toků.Tento kritický bod vychází z POVIS a nebyl při rekognoskaci terénu potvrzen.

Oblast kritického bodu - pohled z mostu

Oblast kritického bodu

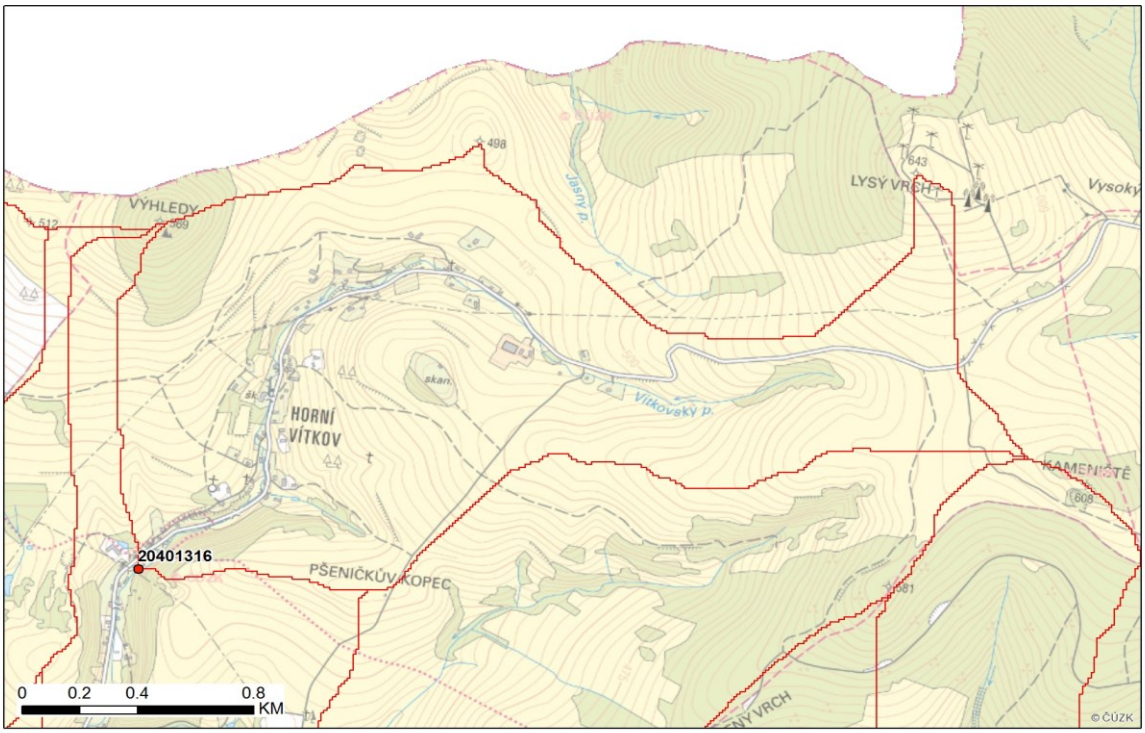
ID kritického bodu:	**KB018 - 20401316**	Obec:	**Chrastava**

Obec Chrastava je především ohrožena vodními toky Lužická Nisa, Jeřice a jejich přítoky jako např. Vítkovský potok, Jílový potok a Chrastavský potok. Vodní tok Jeřice a její přítoky Vítkovský, Jílový a Chrastavský potok prochází intravilánem obce Chrastava. Ohrožené jsou nemovitosti na pravém i levém břehu zmíněných vodních toků.Tento kritický bod vychází z POVIS a nebyl při rekognoskaci terénu potvrzen.

Oblast kritického bodu - koryto toku

Oblast kritického bodu - propustek

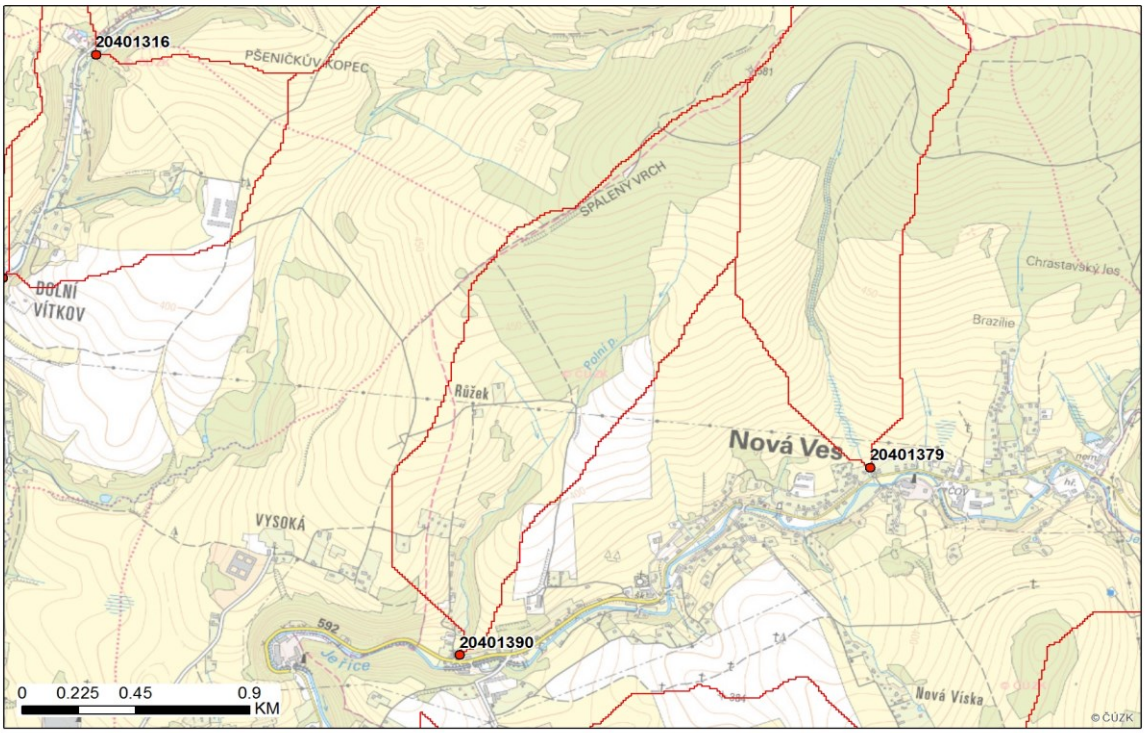
ID kritického bodu:	**KB019 - 20401390**	Obec:	**Nová Ves**

Ohrožení zvýšenými průtoky z extravilánu v lokalitě Růžek. Propustek drobného vodního toku pod silnicí.

Kritický bod - propustek pod silnicí podél Jeřice

Kritický bod (napravo)

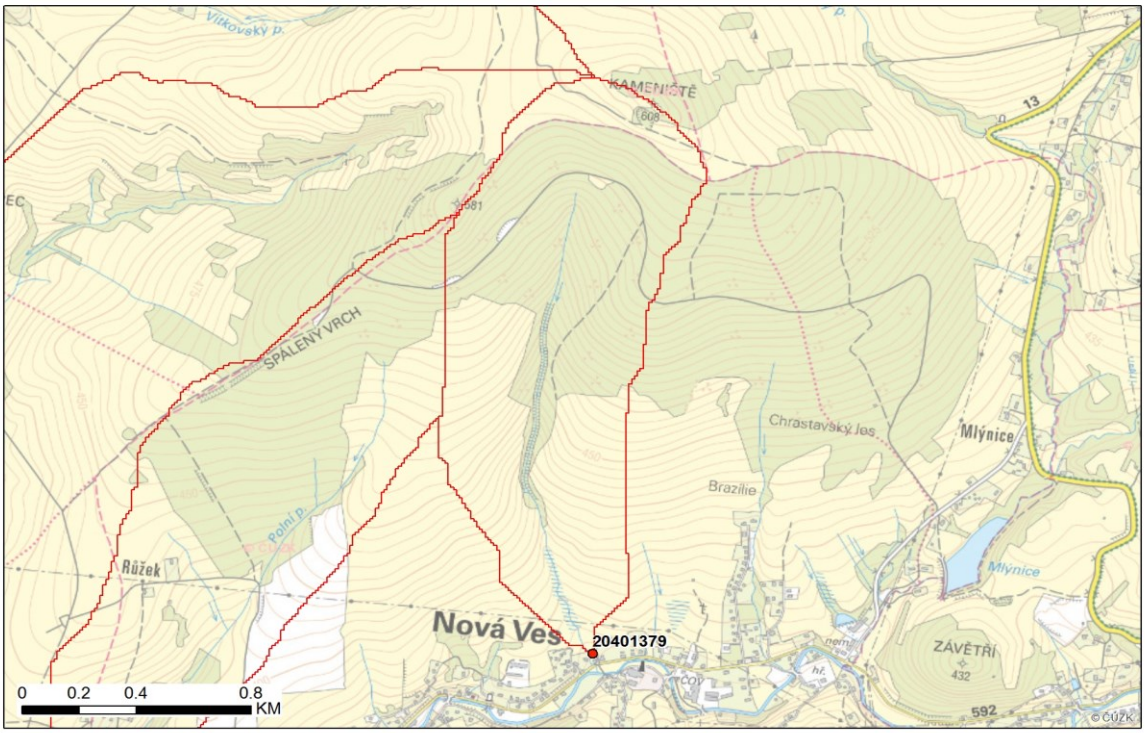
ID kritického bodu:	**KB020 - 20401379**	Obec:	**Nová Ves**

Ohrožení zvýšenými průtoky z extravilánu. Propustek drobného vodního toku pod silnicí.

Místo kritického bodu- propustek pod silnicí podél Jeřice

Údolnice směřující do kritického bodu

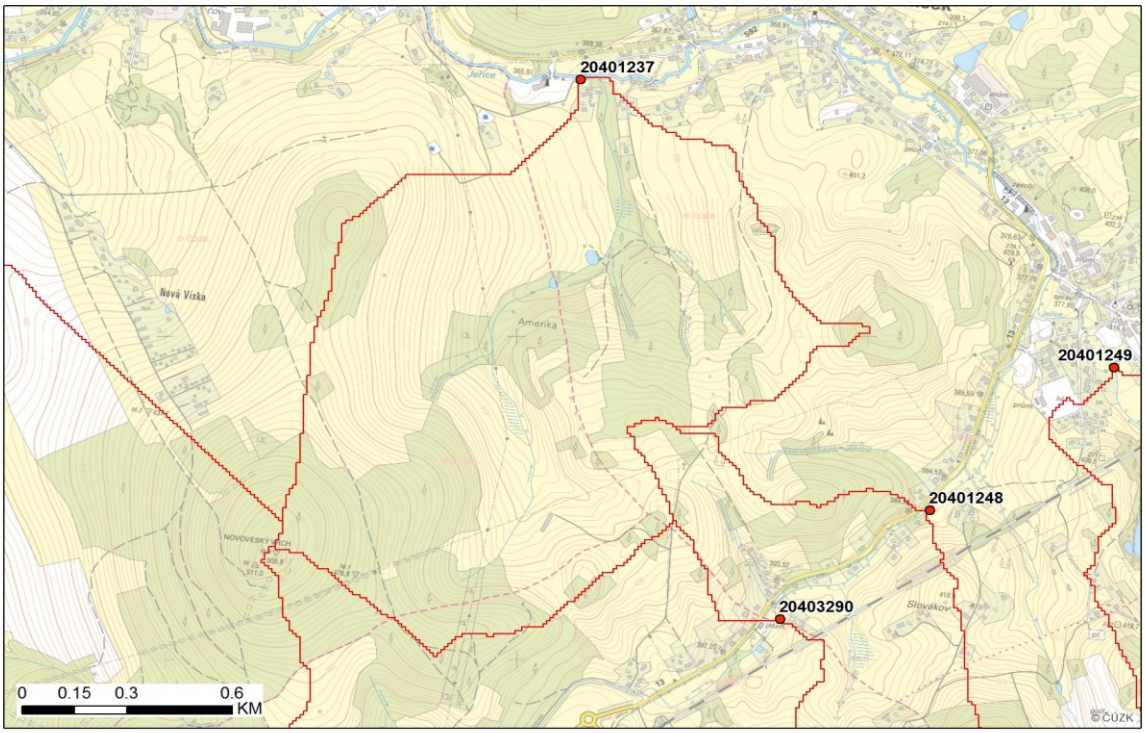
ID kritického bodu:	**KB021 - 20401237**	Obec:	**Mníšek**

Místní ohrožení nepůsobí povodí KB definovaného POVISem. Zástavba u ústí drobného toku je na vyvýšeném místě. U ústí se nachází na druhém břehu Jeřice budova, ta je však ohrožována primárně povodněmi ze samotné Jeřice.

Kritický bod je definován na levostranném přítoku Jeřice (uprostřed)

Drobná zástavba podél vlastního ústí přítoku je dostatečně nad terénem

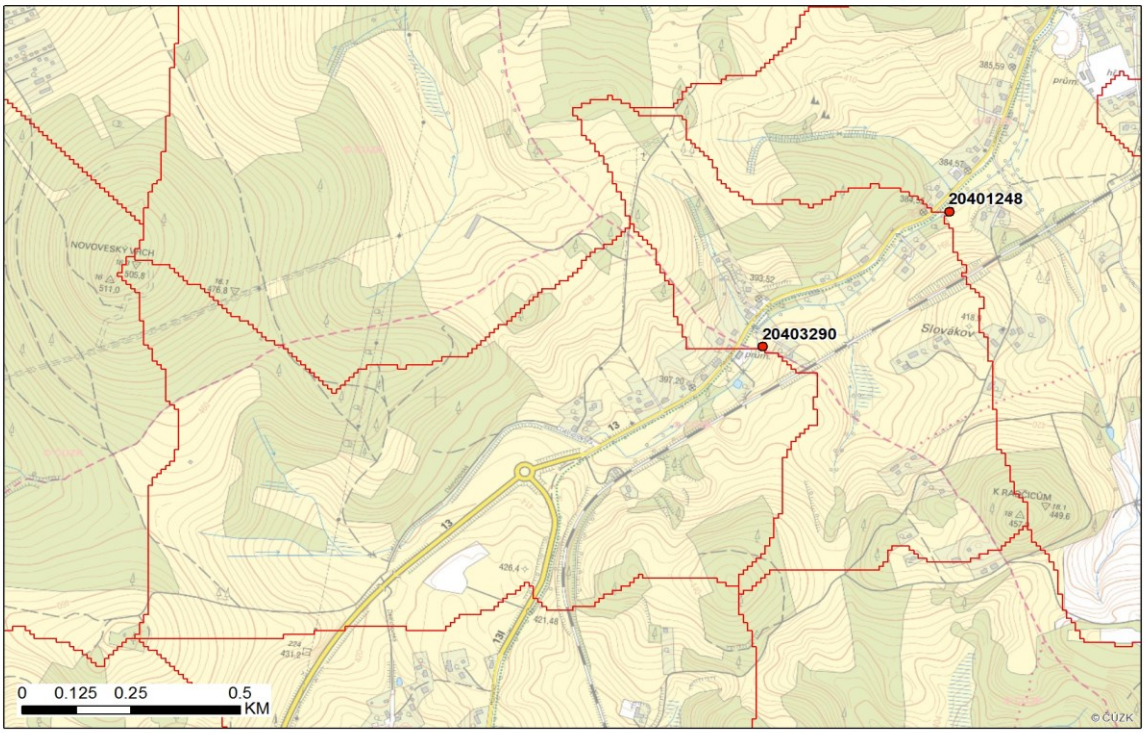
ID kritického bodu:	**KB022 - 20401248**	Obec:	**Mníšek**

Propustek na drobném vodním toku, který teče podél silnice Liberec – Mníšek.

Místo kritického bodu - propustek pod příjezdovou cestou napříč nivou

Budova nad profilem kritického bodu

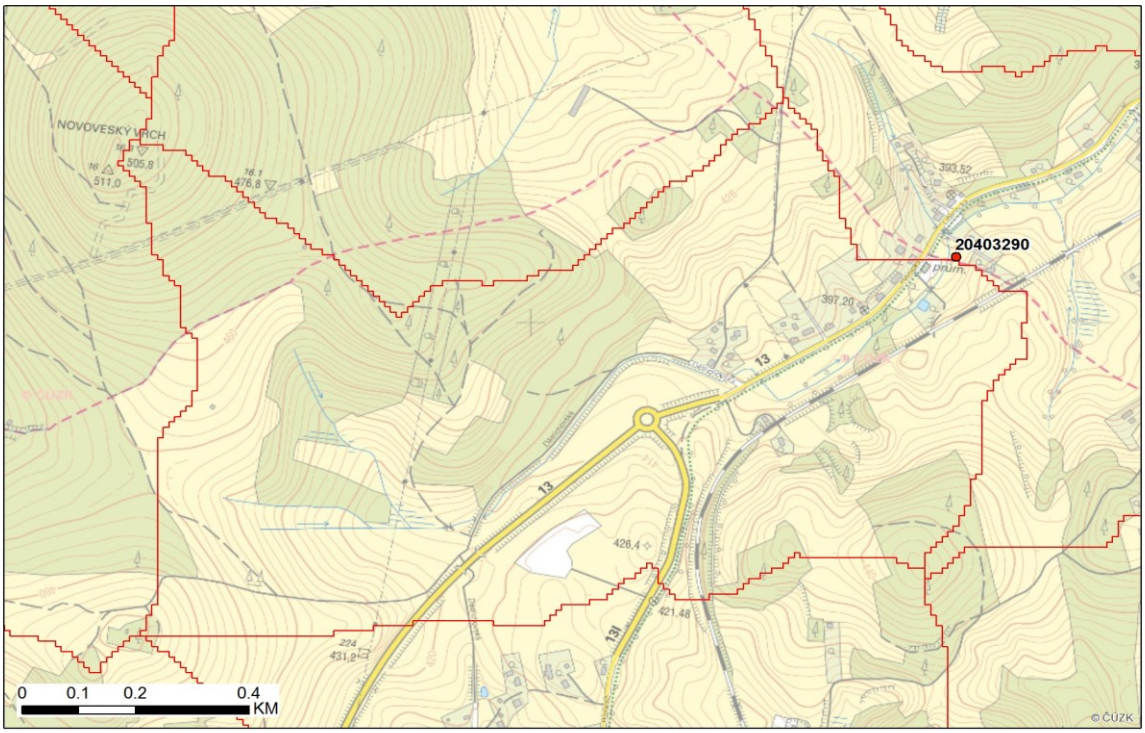
ID kritického bodu:	**KB023 - 20403290**	Obec:	**Mníšek**

Propustek na drobném vodním toku, který teče podél silnice Liberec – Mníšek. Na tomto toku jsou rovněž problémy s urychleným odtokem způsobeným řešením odvodnění u kruhového objezdu.

Lokalita kritického bodu - propustek pod místní cestou

Zarostlé koryto nad propustkem

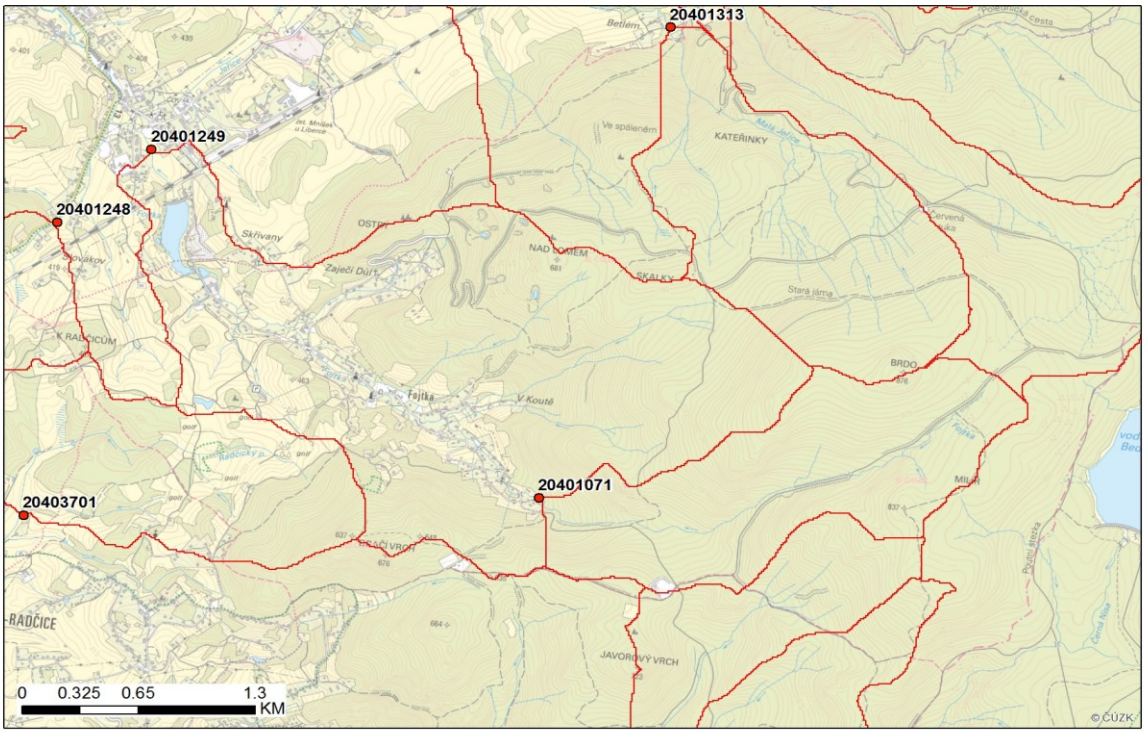
ID kritického bodu:	**KB024 - 20401249**	Obec:	**Mníšek**

Rozliv Fojtky do zástavby Mníšku pod nádrží Fojtka. Kritický bod převzat v POVISu, ale jedná se již spíše o místo ohrožené říčními povodněmi.

Lokalizace kritického bodu je v profilu rozlivu Fojtky do nivy v centru Mníšku
