ID kritického bodu:	**KB001 - 20401155**	Obec:	**Hrádek nad Nisou**

ÚSK ORP:	Liberec
Forma:	místní šetření
Významnost KB:	**nevýznamný**
Plocha povodí KB (ha):	58
Datum šetření:	9.10.2017
Zpracovatel šetření:	VRV a.s. Ing. Filip Urban

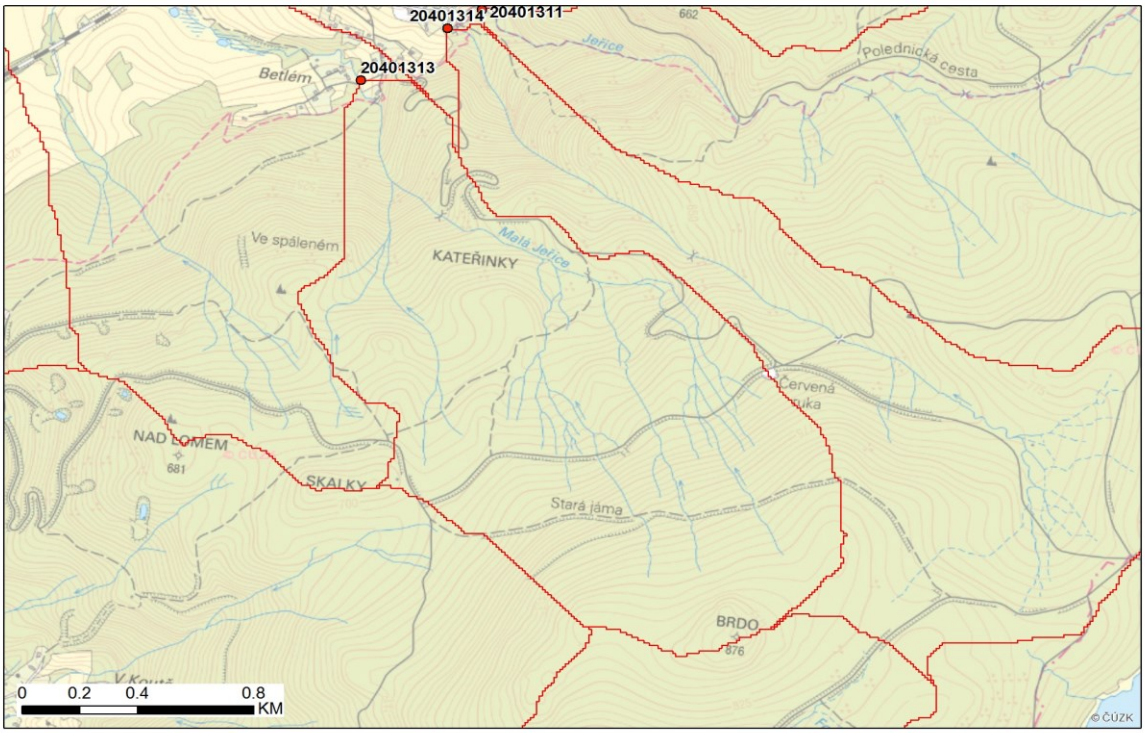
Mostek místní silnice přes Malou Jeřici zhruba v polovině jejího povodí je kapacitní a přilehlé budovy nejsou ohroženy. Nad KB se však nachází další mostek poškozený povodněmi v roce 2010 i v roce 2013.

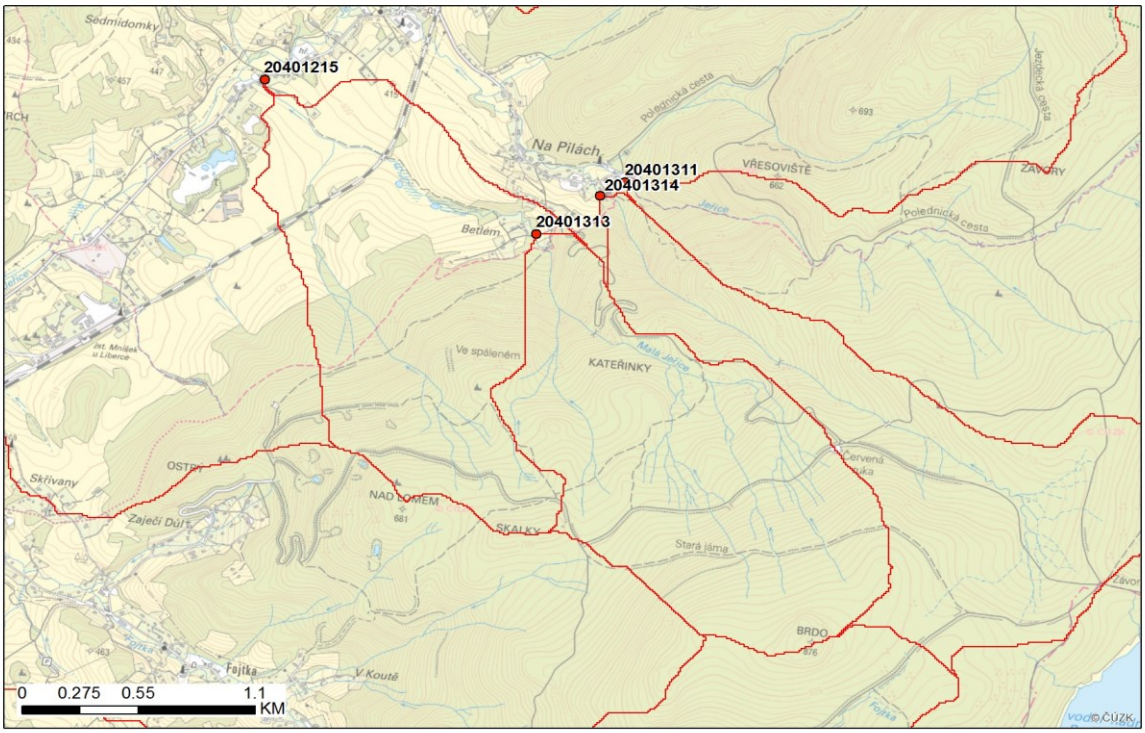
ID kritického bodu:	**KB026 - 20401215**	Obec:	**Oldřichov v Hájích**

Místo na dolním konci toku Malé Jeřice nedaleko jejího ústí do Jeřice. Nekapacitní mostek přes silnici způsobuje vzdouvání a rozliv k domům na pravé straně toku. KB převzat z POVISu, jedná se však již spíše o místo ohrožené říčními povodněmi.

Kritický bod - most přes Malou Jeřici

Zahloubené koryto nad KB, vpravo ohrožená zástavba

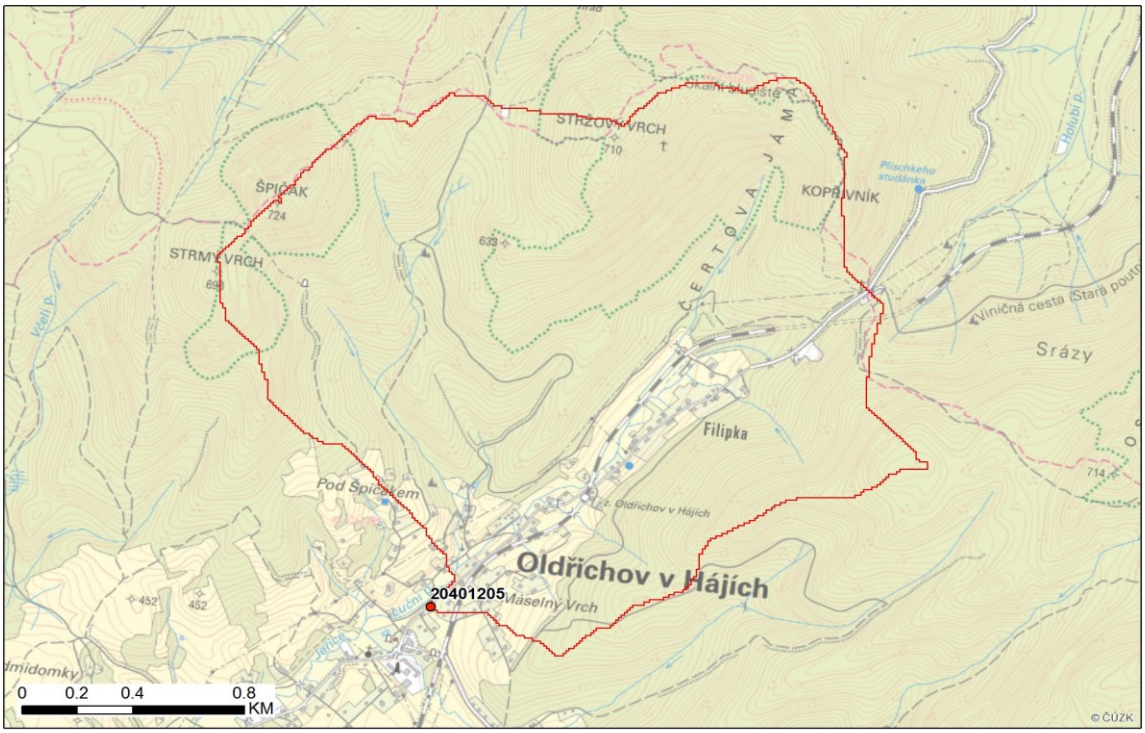
ID kritického bodu:	**KB027 - 20401205**	Obec:	**Oldřichov v Hájích**

Ohrožení na jednom z mostků přes Luční potok v nesouvislé zástavbě v Oldřichově v Hájích.

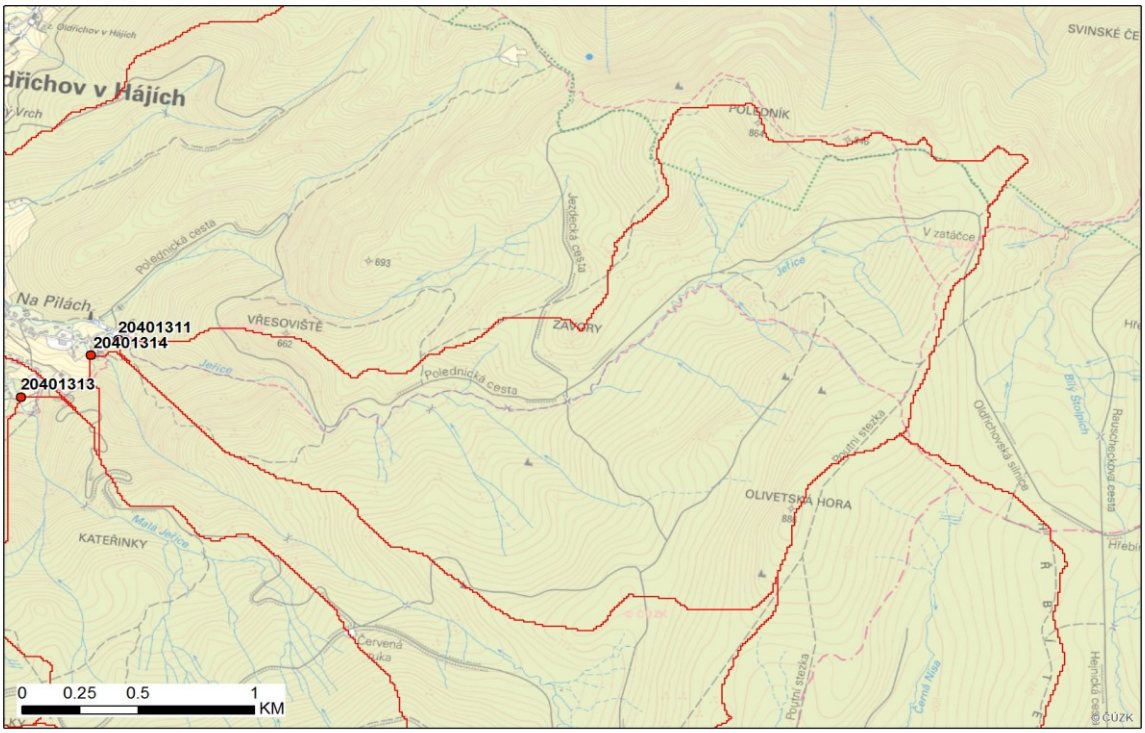
ID kritického bodu:	**KB028 - 20401311**	Obec:	**Mníšek**

Most přes Jeřici je dostatečně kapacitní. KB je však zároveň místem, kde tok začíná ohrožovat zástavbu místní části Na Pilách.

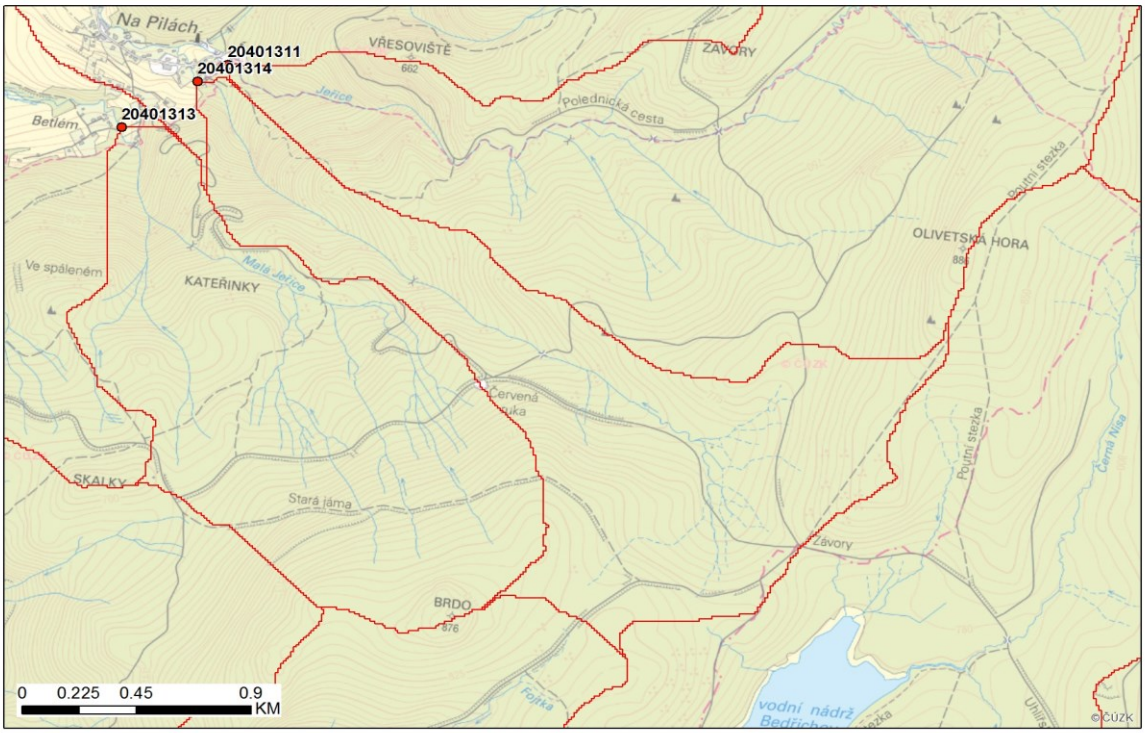
ID kritického bodu:	**KB029 - 20401314**	Obec:	**Oldřichov v Hájích**

Most přes přítok Jeřice, který nemusí být kapacitní. Cca 100 m po proudu přítok ústí do Jeřice, kde se spolupodílí na povodňovém ohrožení v lokalitě Na Pilách.

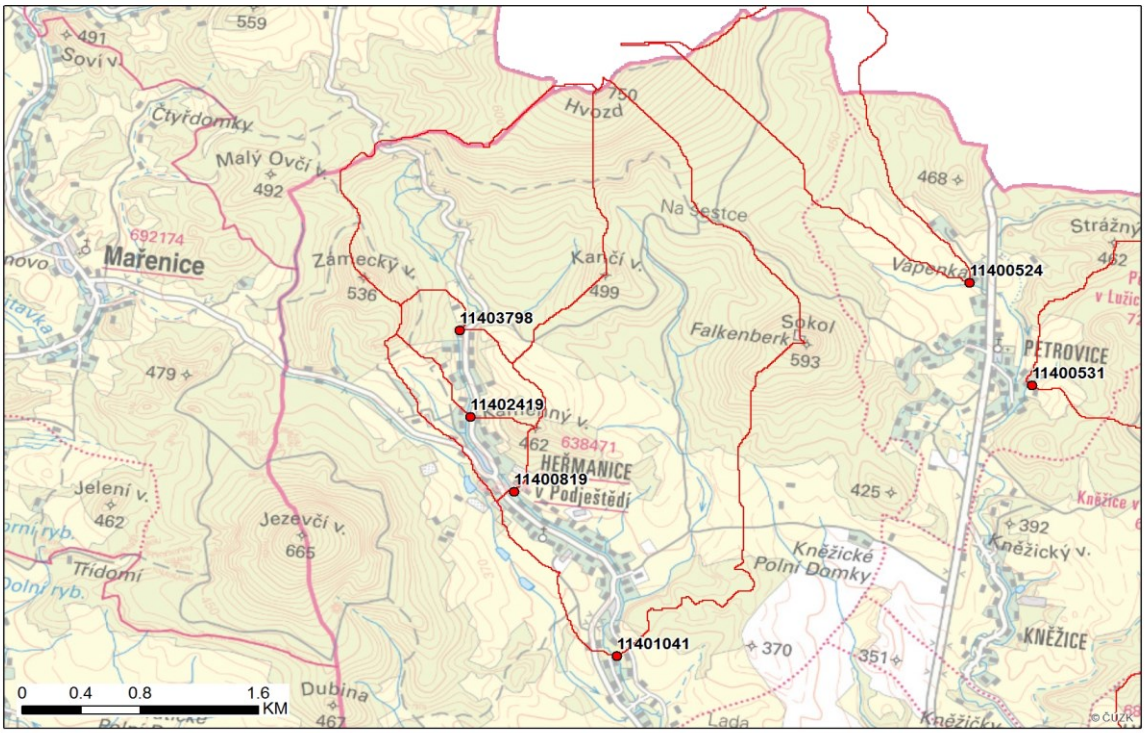
ID kritického bodu:	**KB030 - 11401041**	Obec:	**Jablonné v Podještědí**

Kritický bod Heřmanice v Podještědí - mělké koryto v údolní nivě

Oblast kritického bodu - přirozený tok těsně pod částečně zarostlým prameništním rybníčkem.

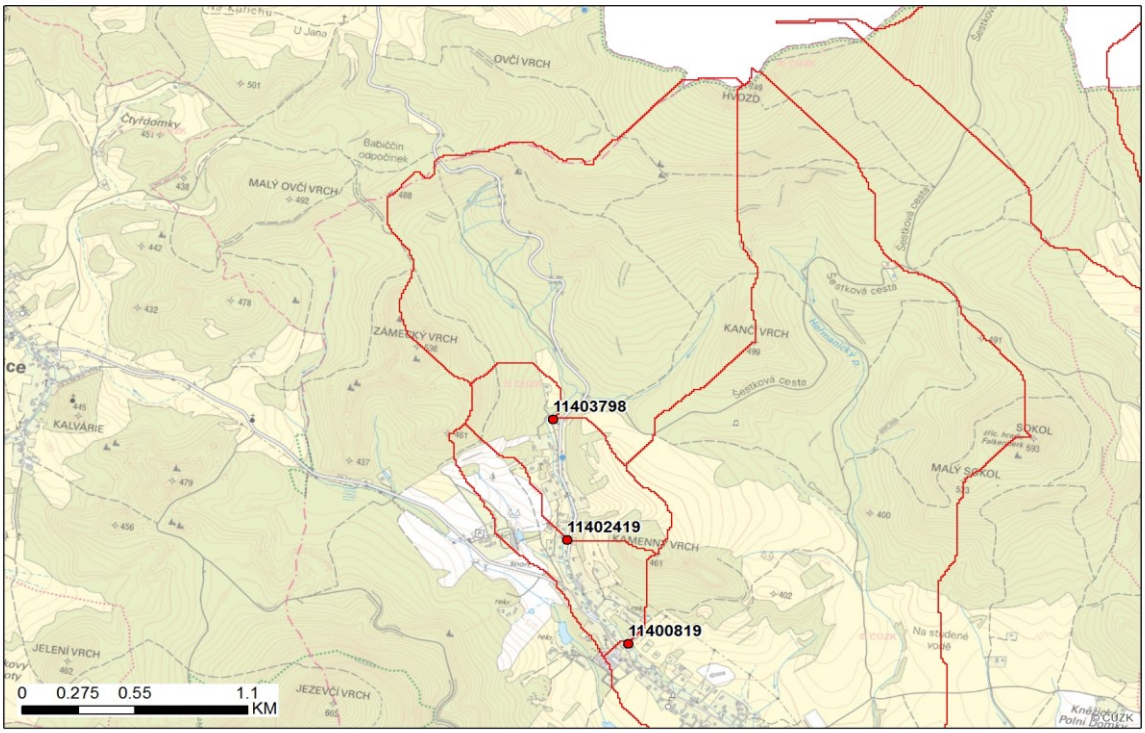
ID kritického bodu:	**KB031 - 11400819**	Obec:	**Jablonné v Podještědí**

Kritický bod Heřmanice v Podještědí - koryto Heřmanického potoka v chatové osadě

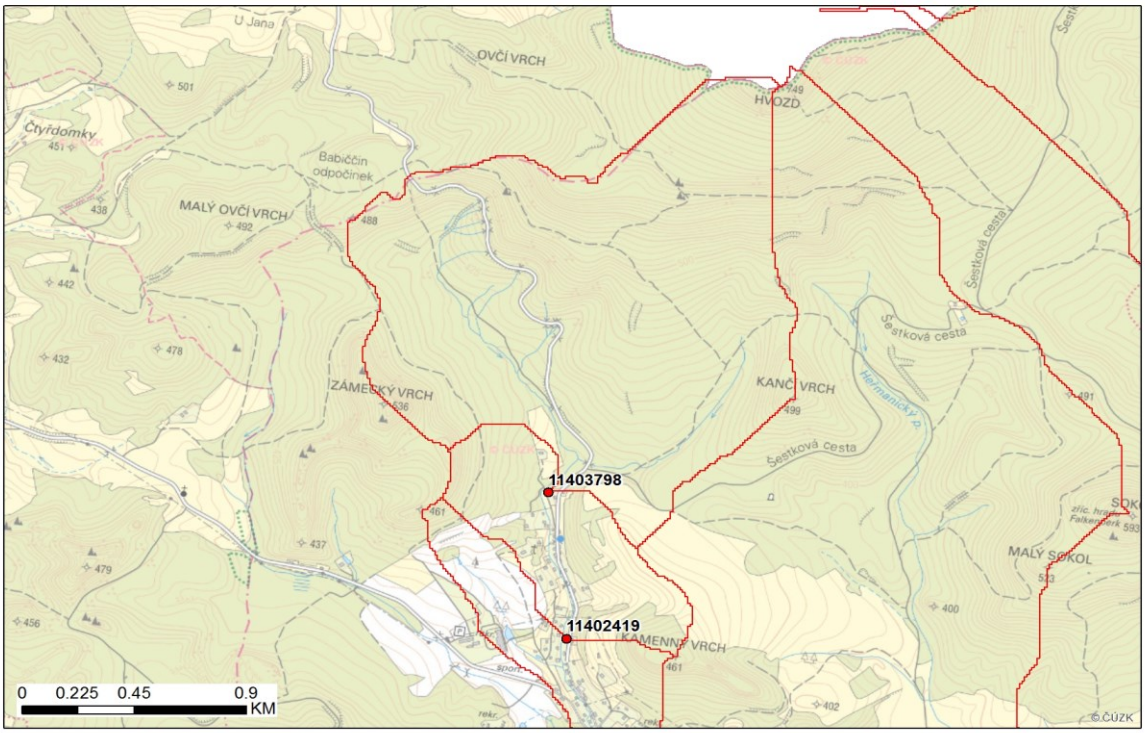
ID kritického bodu:	**KB032 - 11402419**	Obec:	**Jablonné v Podještědí**

Kritický bod Heřmanice v Podještědí - koryto Heřmanického potoka v chatové osadě

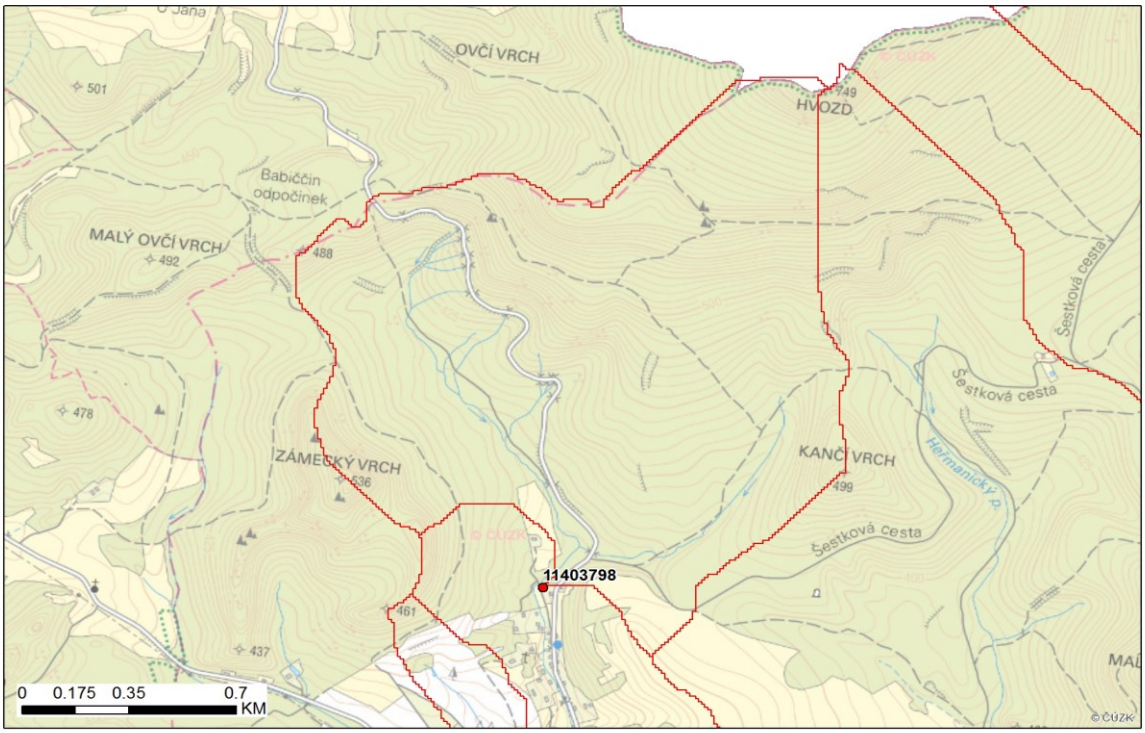
ID kritického bodu:	**KB033 - 11403798**	Obec:	**Jablonné v Podještědí**

Kritický bod Heřmanice v Podještědí – propustek na lesní cestě, začátek zástavby rekreačních objektů.

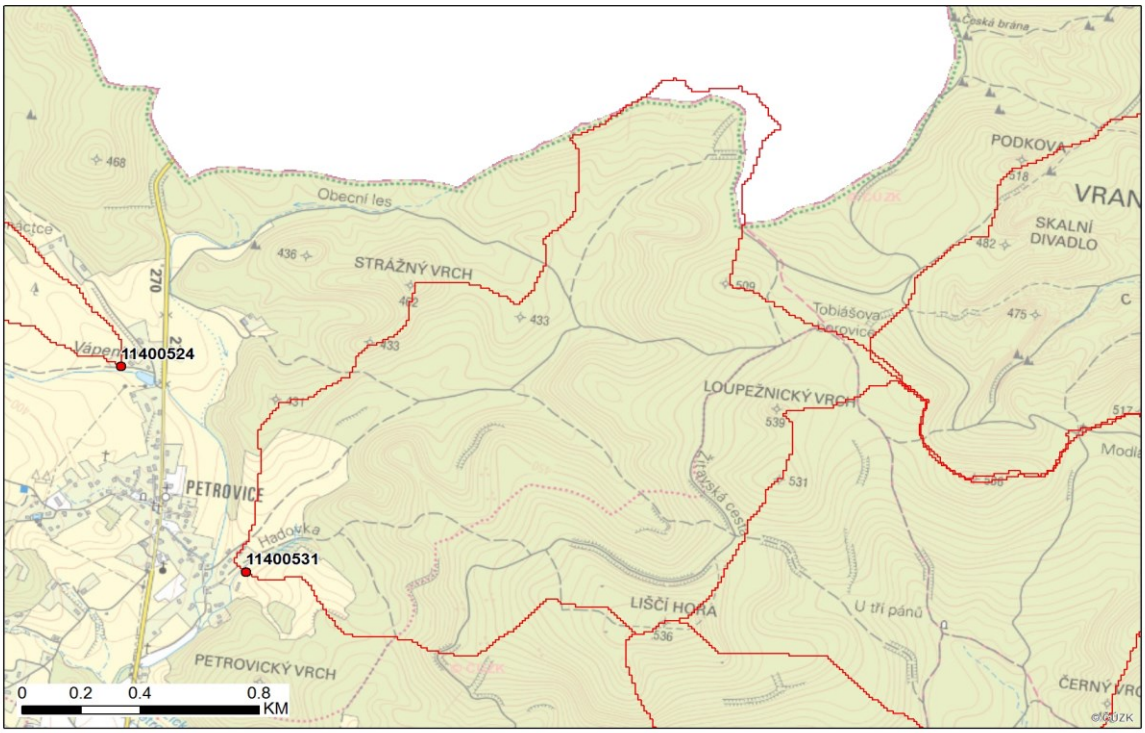
ID kritického bodu:	**KB034 - 11400531**	Obec:	**Jablonné v Podještědí**

Kritický bod Petrovice - propustek na přítoku Petrovického potoka

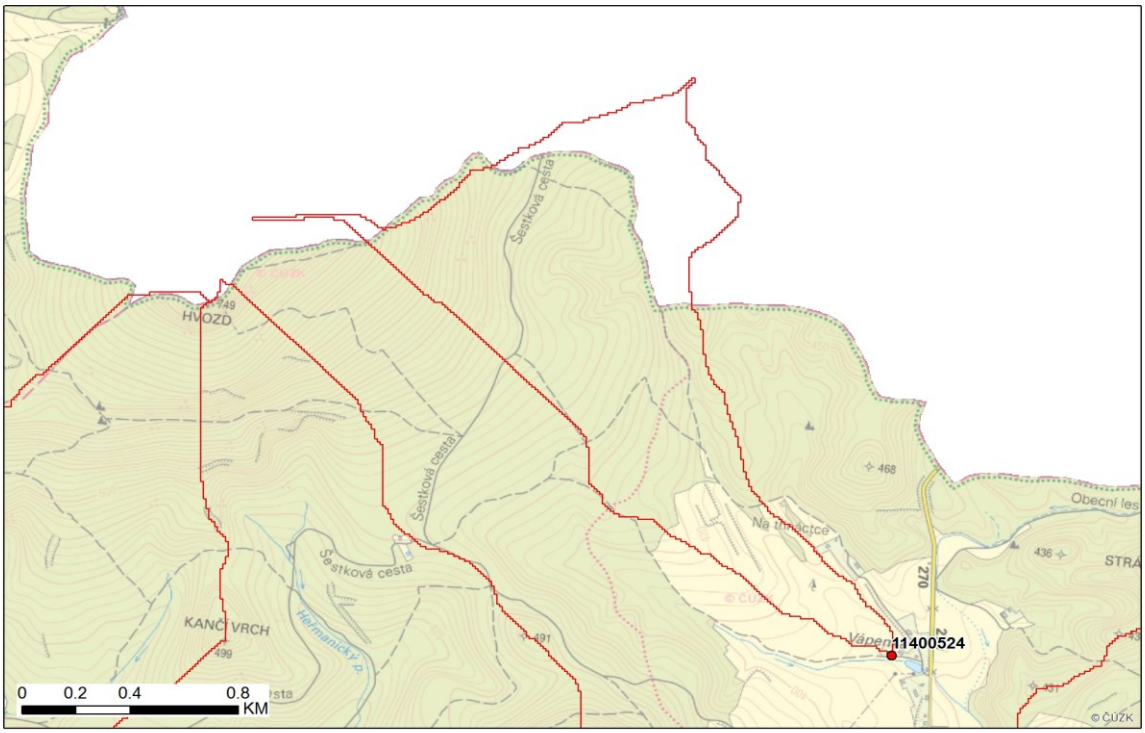
ID kritického bodu:	**KB035 - 11400524**	Obec:	**Jablonné v Podještědí**

Kritický bod Petrovice-Vápenka - koryto Kněžického potoka

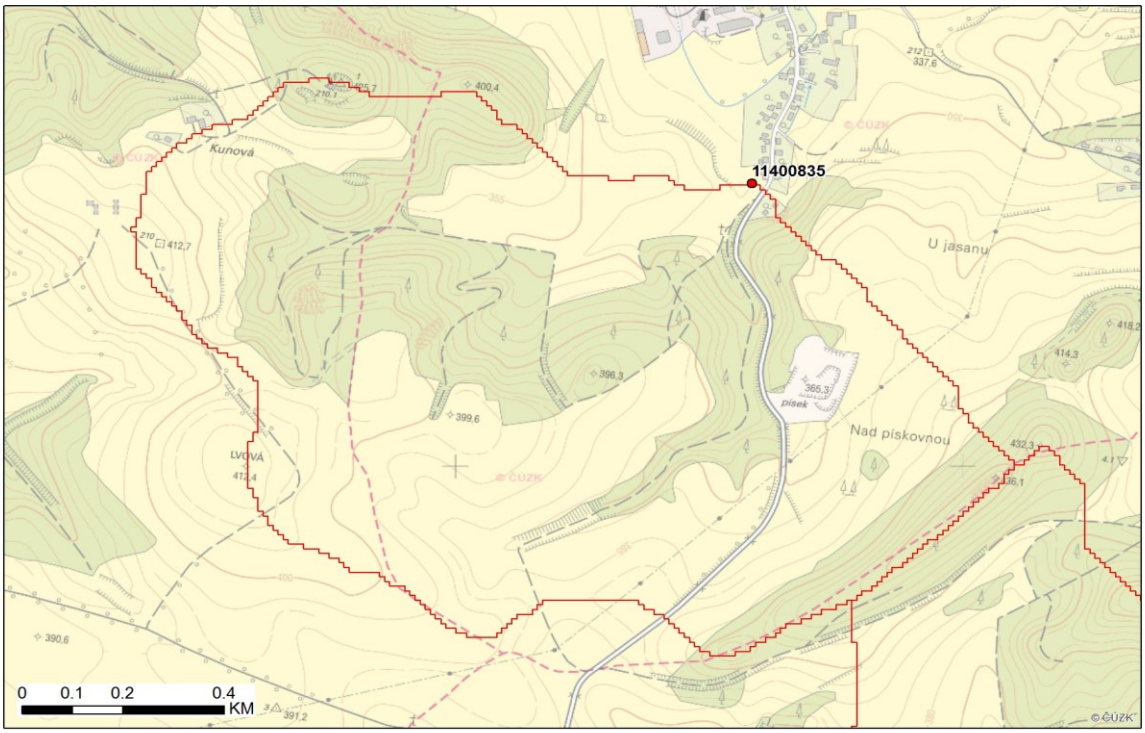
ID kritického bodu:	**KB036 - 11400835**	Obec:	**Rynoltice**

Kritický bod Rynoltice - odtok z pastvin nad obcí

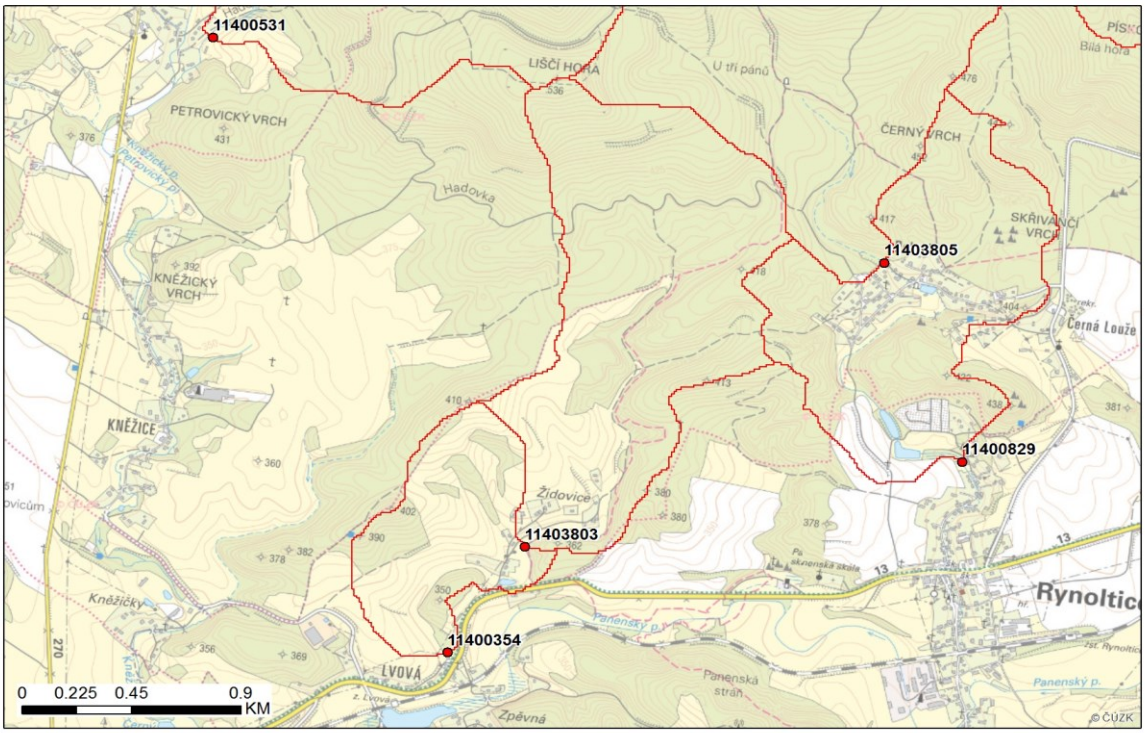
ID kritického bodu:	**KB037 - 11400354**	Obec:	**Jablonné v Podještědí**

Kritický bod Lvová - propustek na silnici I/13

Oblast nad kritickým bodem - zarostlá údolnice s občasným tokem směřuje k tělesu komunikace

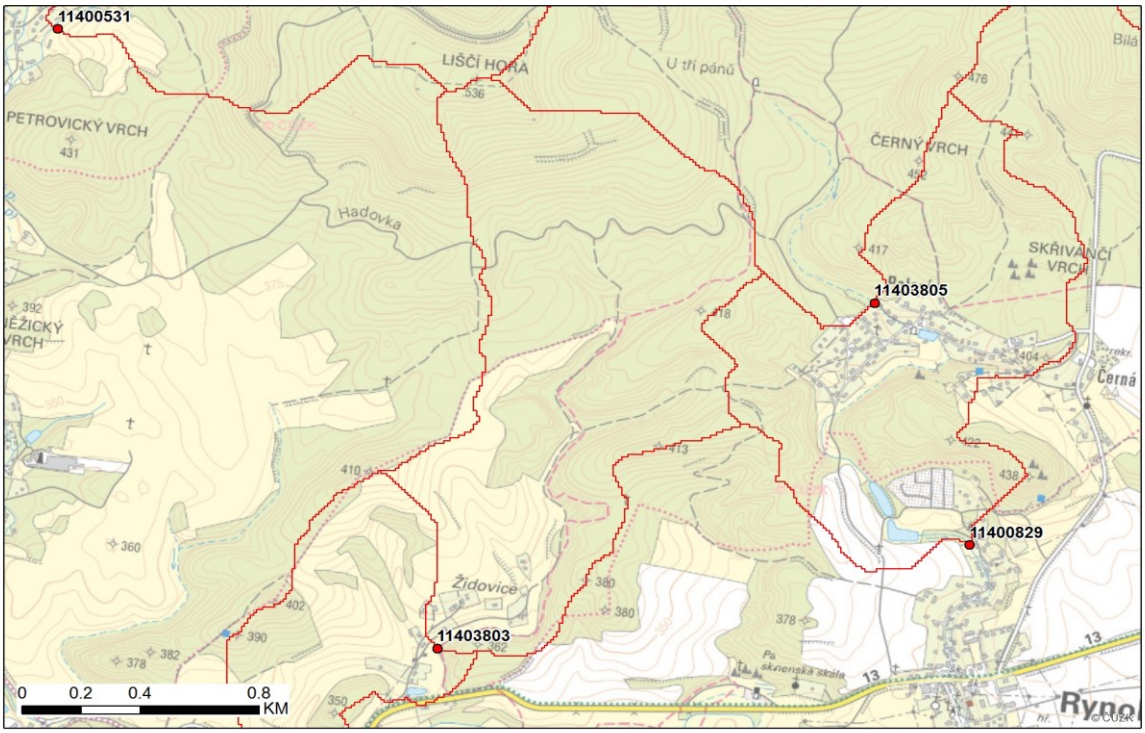
ID kritického bodu:	**KB038 - 11403803**	Obec:	**Jablonné v Podještědí**

Kritický bod Lvová-Židovice

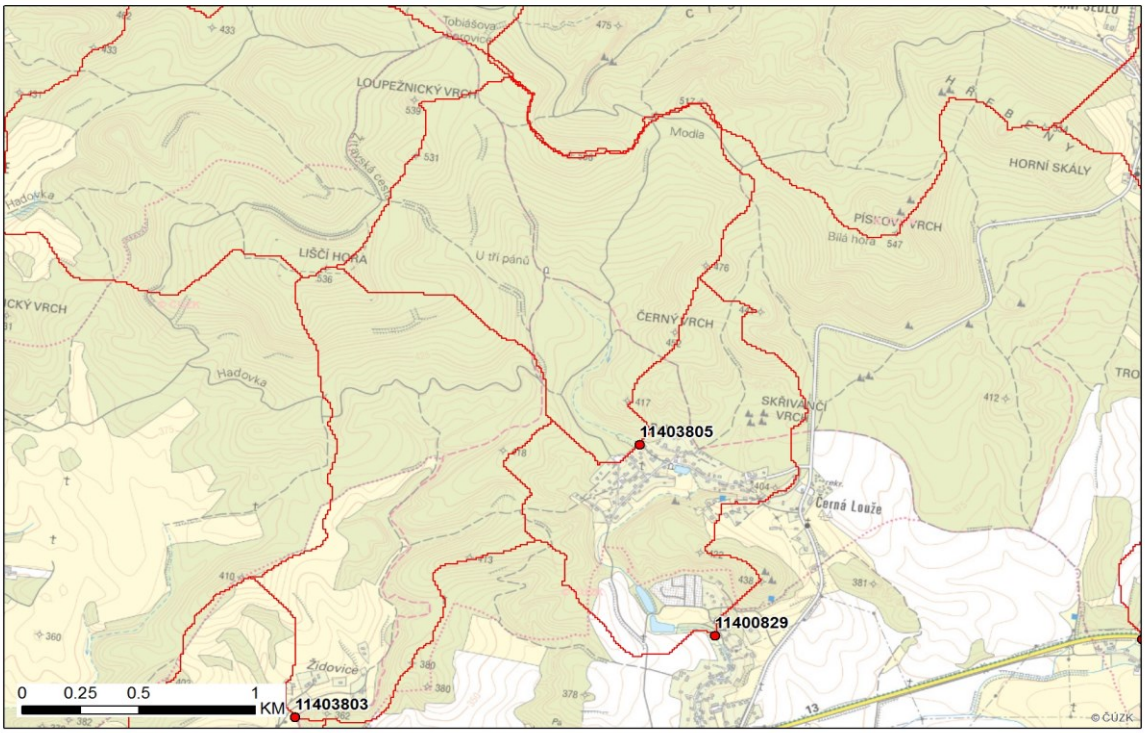
ID kritického bodu:	**KB039 - 11400829**	Obec:	**Rynoltice**

Kritický bod Rynoltice - bezejmenný tok pod MVN

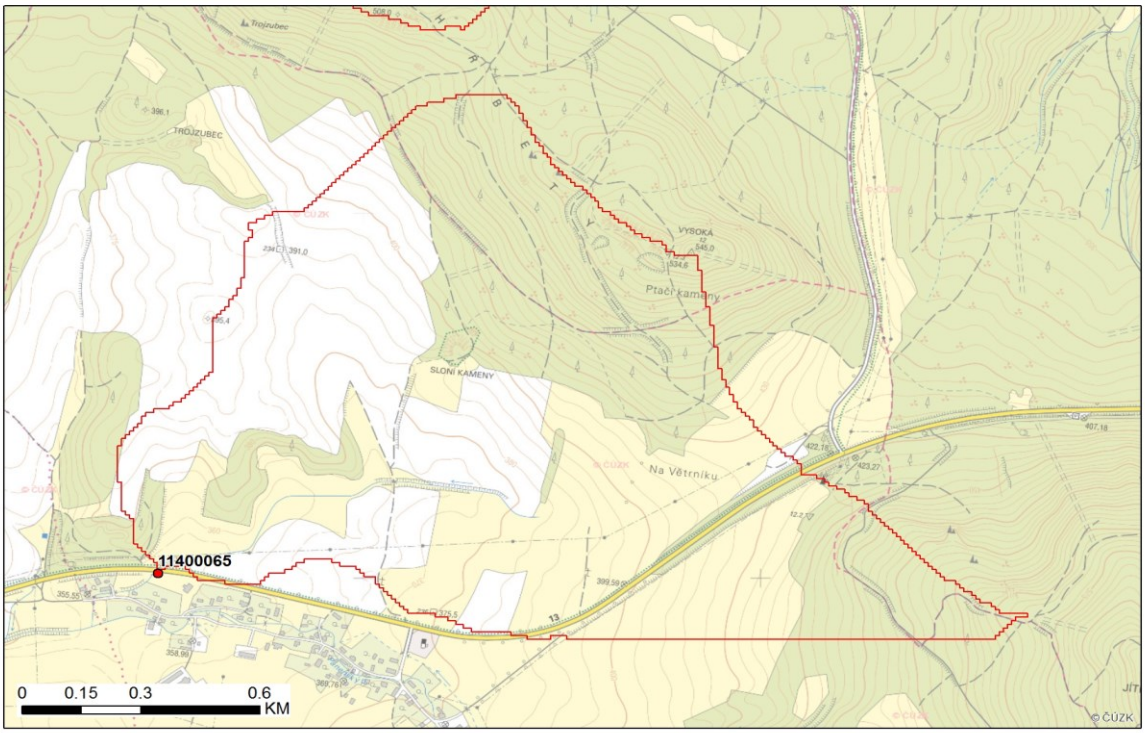
Kritický bod Rynoltice - propustek na I/13

Oblast nad kritickým bodem - pročištěné koryto a okolí Panenského potoka

Oblast kritického bodu - propustek pod komunikací I/13

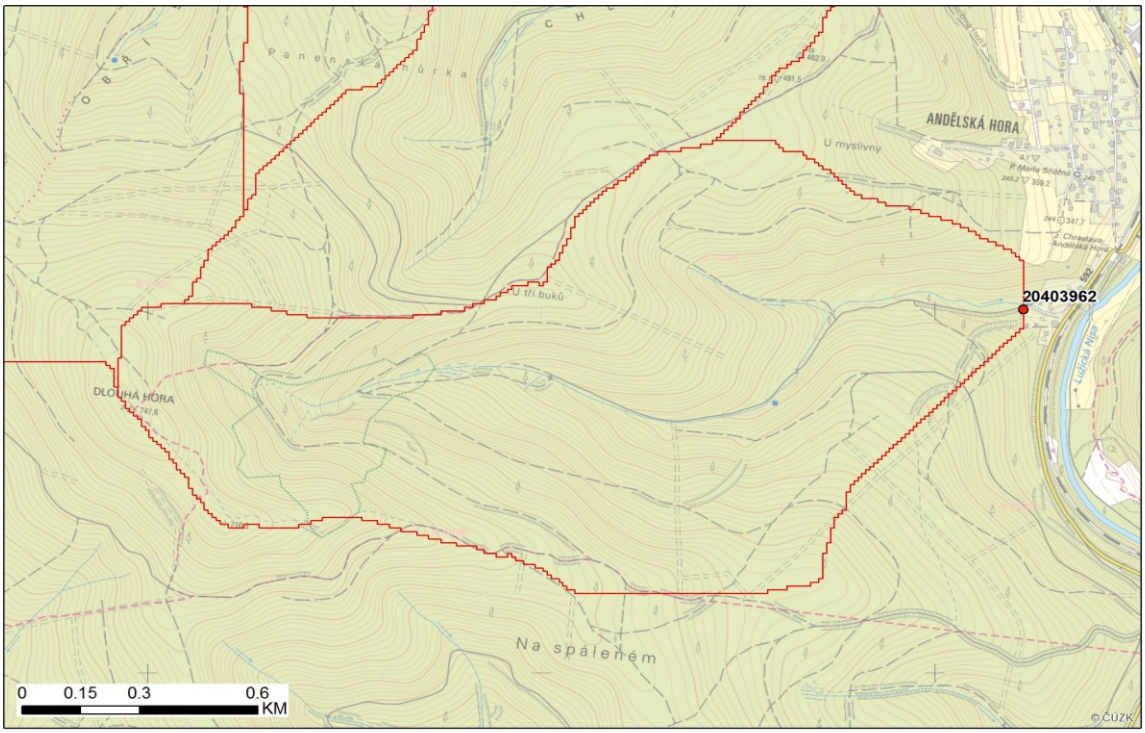
Kritický bod je mostek místní komunikace přes bezejmennou vodoteč. Povodí je tvořeno zalesněnými plochami.

Oblast nad kritickým bodem - lesní plochy

Oblast pod kritickým bodem - rekreační zástavba

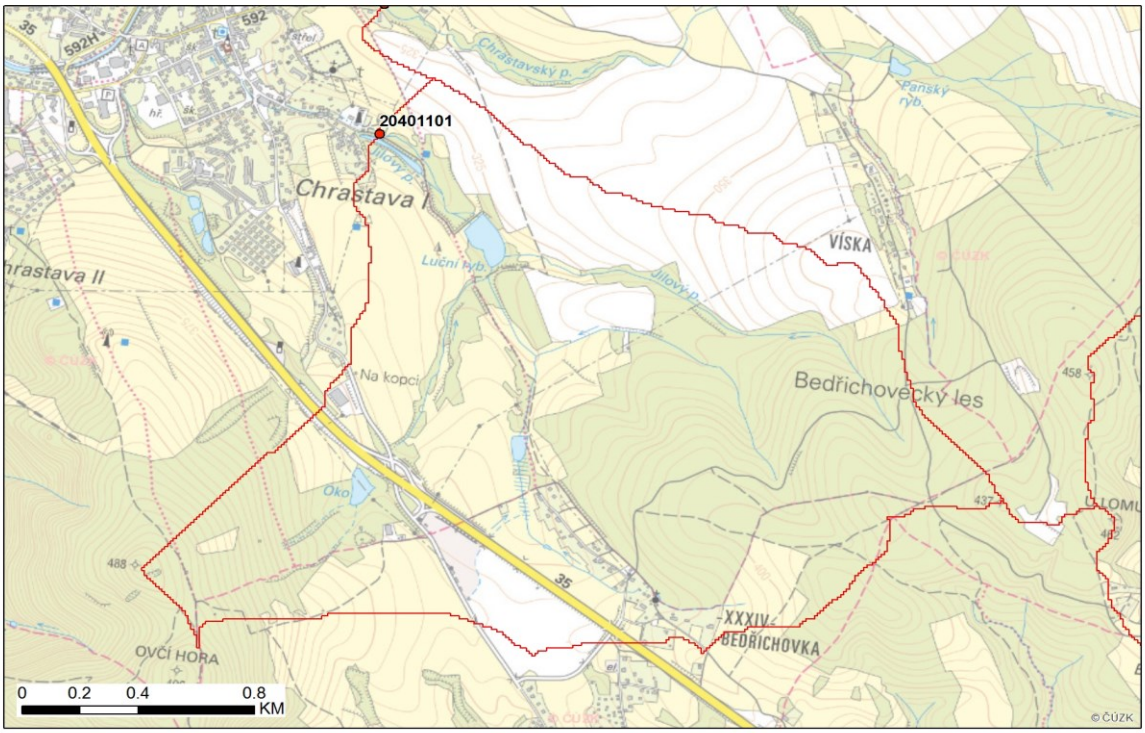
Obec Chrastava je především ohrožena vodními toky Lužická Nisa, Jeřice a jejich přítoky jako např. Vítkovský potok, Jílový potok a Chrastavský potok. Vodní tok Jeřice a její přítoky Vítkovský, Jílový a Chrastavský potok prochází intravilánem obce Chrastava. Ohrožené jsou nemovitosti na pravém i levém břehu zmíněných vodních toků.Tento kritický bod vychází z POVIS a nebyl při rekognoskaci terénu potvrzen.

Oblast kritického bodu - koryto toku

Oblast kritického bodu - propustek

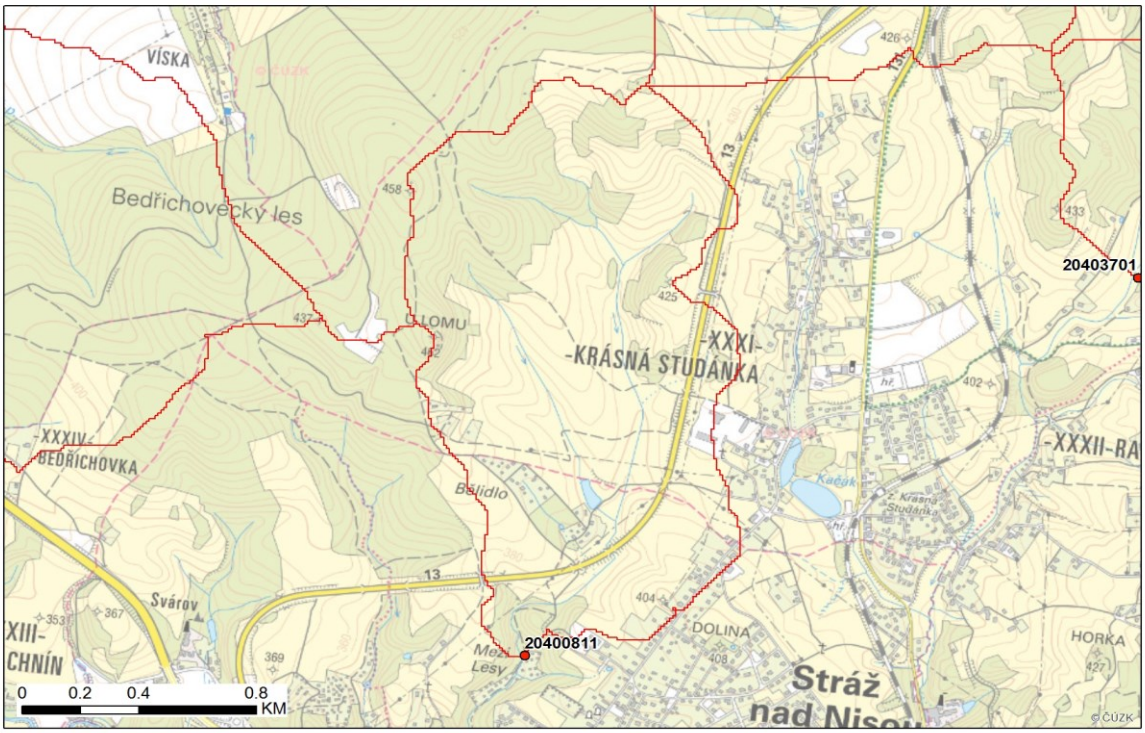
Povodí kritického bodu je z převážné části tvořeno zemědělskými pozemky, bezprostředně nad kritickým bodem je souvislý zapojený lesní porost. V místě kritického bodu vodní tok vtéká do zahrádkářské kolonie.

Oblast bezprostředně nad kritickým bodem je zalesněná

Oblast pod kritickým bodem - zahrádkářská kolonie

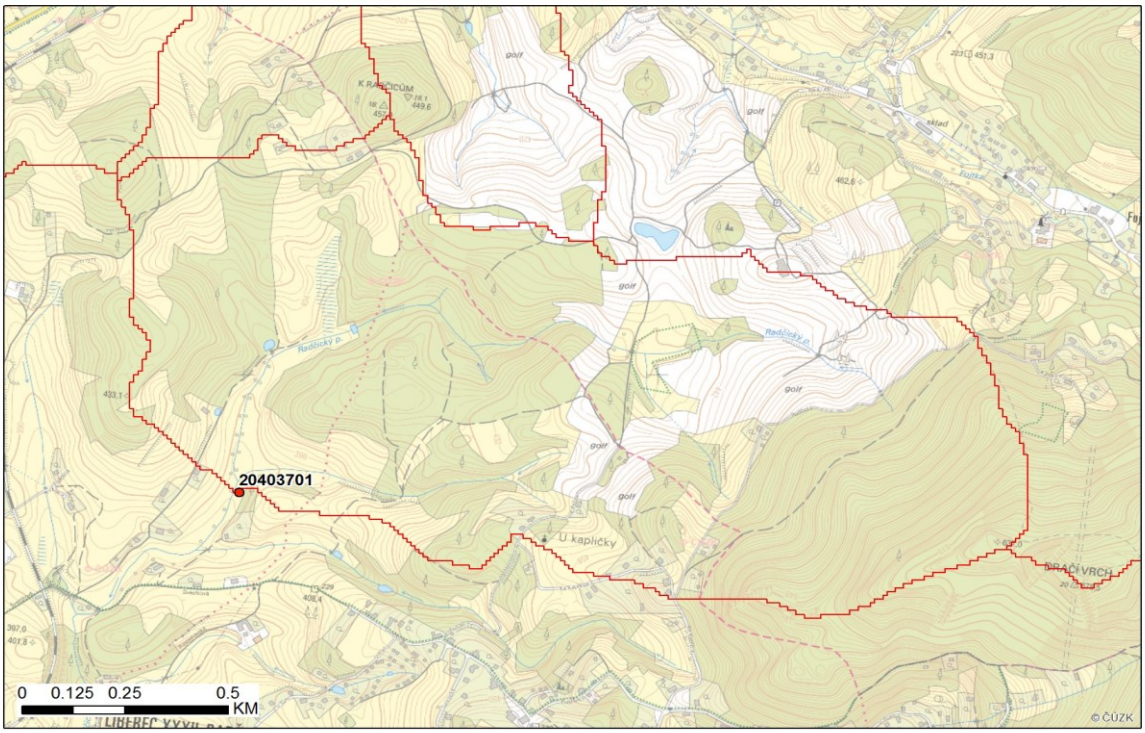
Kritický bod je na Radčickém potoce, který odvádí vodu z povodí s převážně zatravněnými plochami (pastviny, louky, golfové hřiště).

Oblast nad kritickým bodem - pastviny, louky

Oblast pod kritickým bodem - pastviny, louky

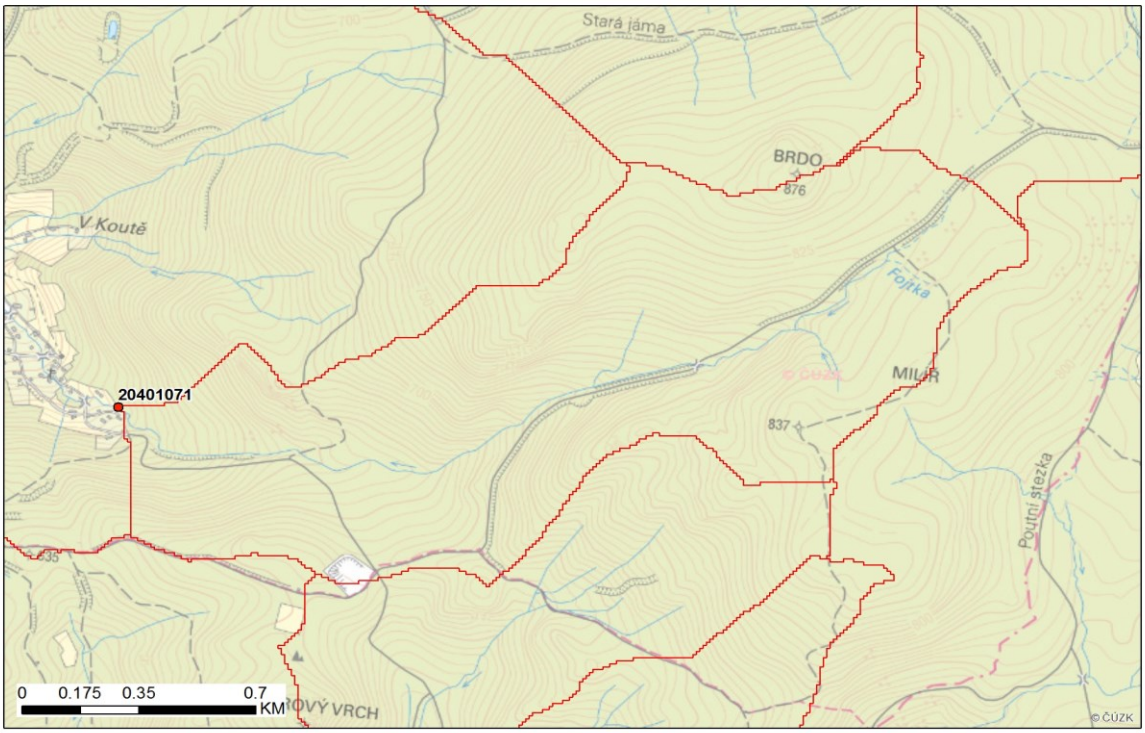
Kritický bod je na vodním toku Fojtka v místě začínající roztroušené zástavby. Povodí je tvořeno zalesněnými plochami.

Oblast nad kritickým bodem - zalesněné plochy

Oblast pod kritickým bodem - roztroušená zástavba

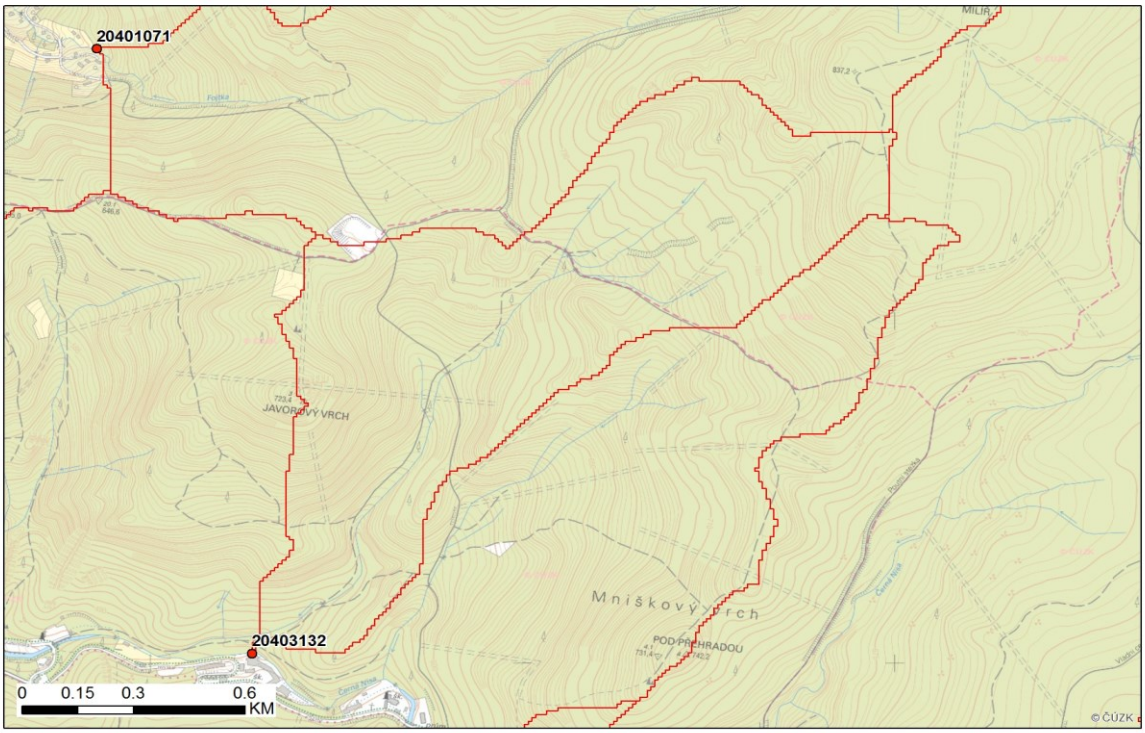
Kritický bod je v ústí pravostranného přítoku Černé Nisy. Jedná se o vodoteč se souvislou lesní plochou. Koryto Černé Nisy je zde dostatečně kapacitní, avšak rizikem může být zvýšený přítok z této vodoteče.

Oblast nad kritickým bodem - koryto Černé Nisy

Oblast pod kritickým bodem - místo ústí pravostranné vodoteče

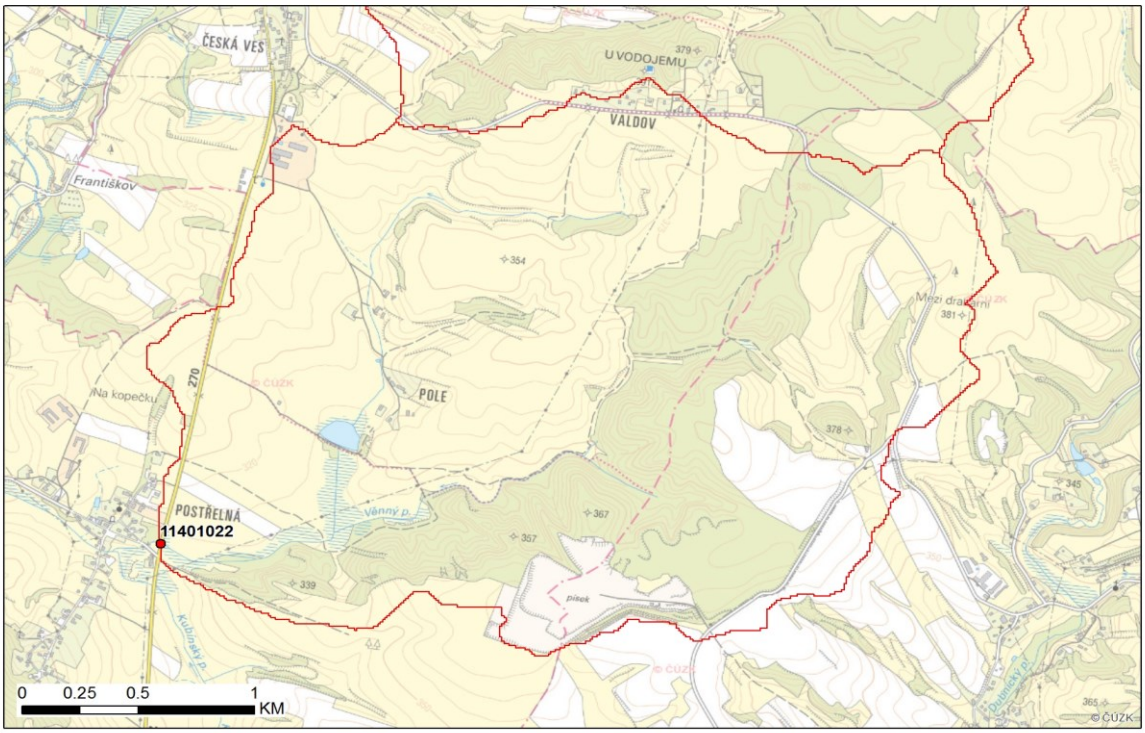
Kritický bod Postřelná - betonový most na silnici II/270 přes Věnný potok

Oblast nad kritickým bodem - zdrojová oblast Věnného potoka (pastviny a mokřady)

Oblast kritického bodu - silniční most je opravený a kapacitní.

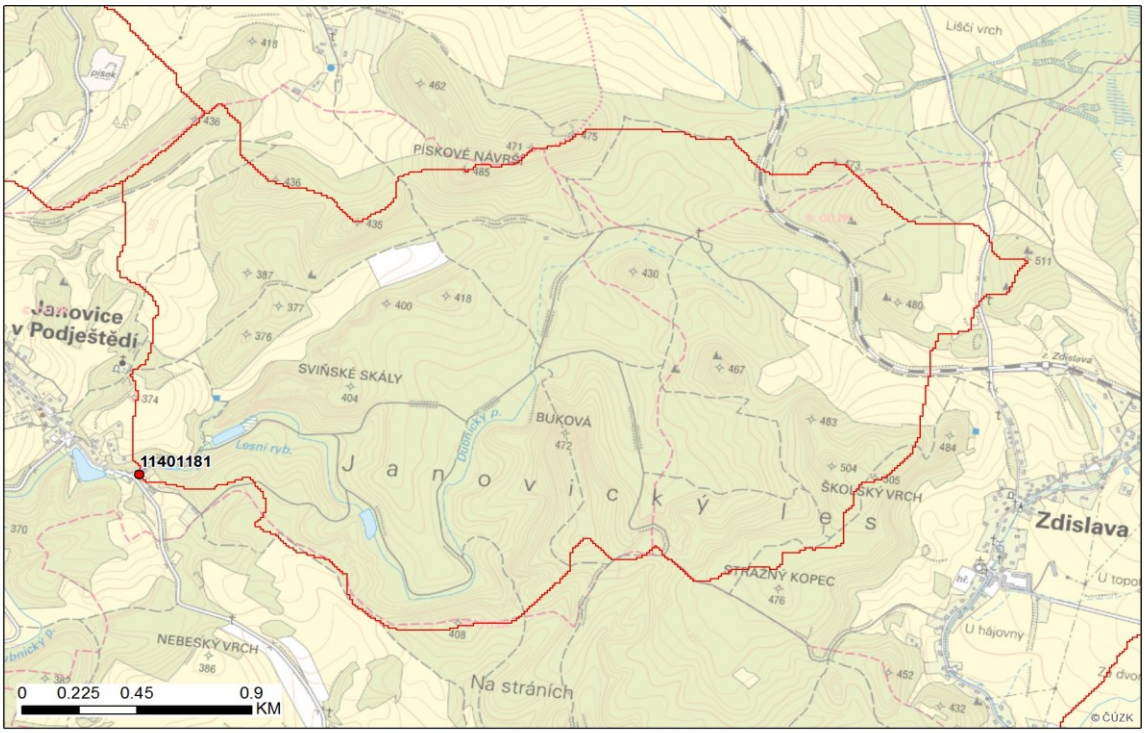
Oblast nad kritickým bodem - přirozené koryto, prořezávky vegetace na obou březích. Výše jsou 2 částečně zarostlé a zazemněné nádrže. Vzhledem k průtoku/kapacitě koryta není budova na levém břehu ohrožena.

Oblast kritického bodu - propustek pod komunikací. Částečně zarostlý a nekapacitní, hrozí jeho ucpání a poškození komunikace.

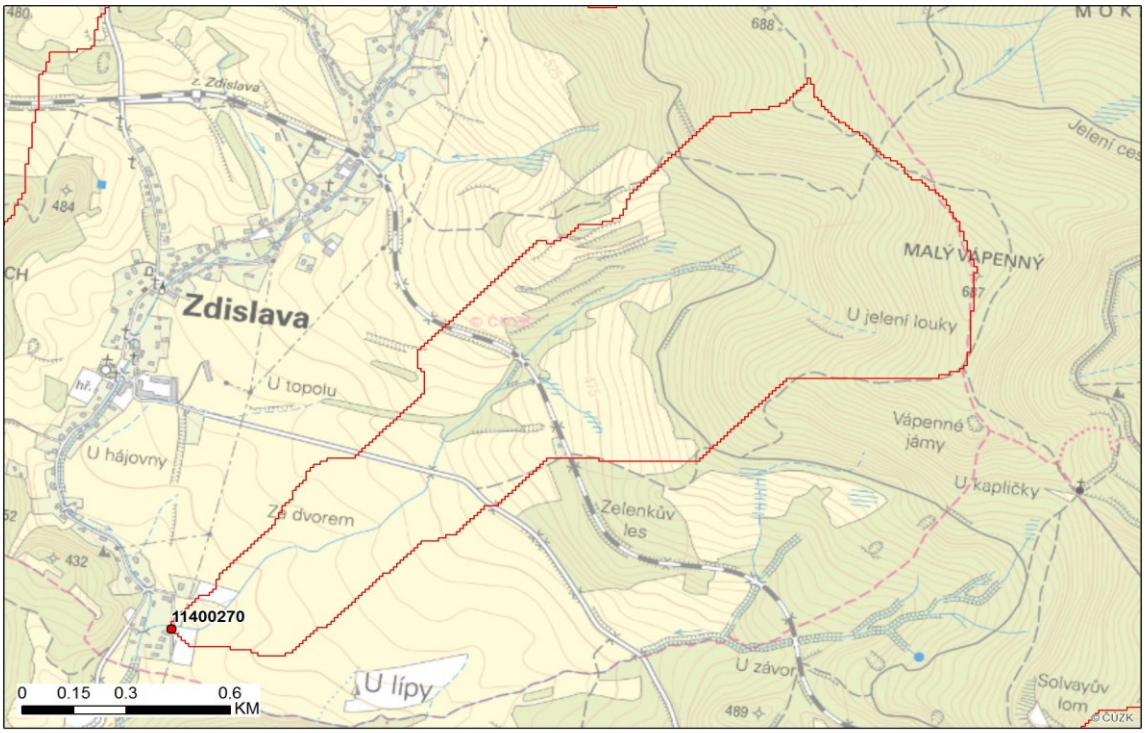
Oblast kritického bodu - částečně zanesený a zarostlý propustek je nekapacitní. Může dojít k přelití a zatopení místní komunikace a obytných budov.
