ID kritického bodu:	**KB001 - 20401155**	Obec:	**Hrádek nad Nisou**

ÚSK ORP:	Liberec
Forma:	místní šetření
Významnost KB:	**nevýznamný**
Plocha povodí KB (ha):	58
Datum šetření:	9.10.2017
Zpracovatel šetření:	VRV a.s. Ing. Filip Urban

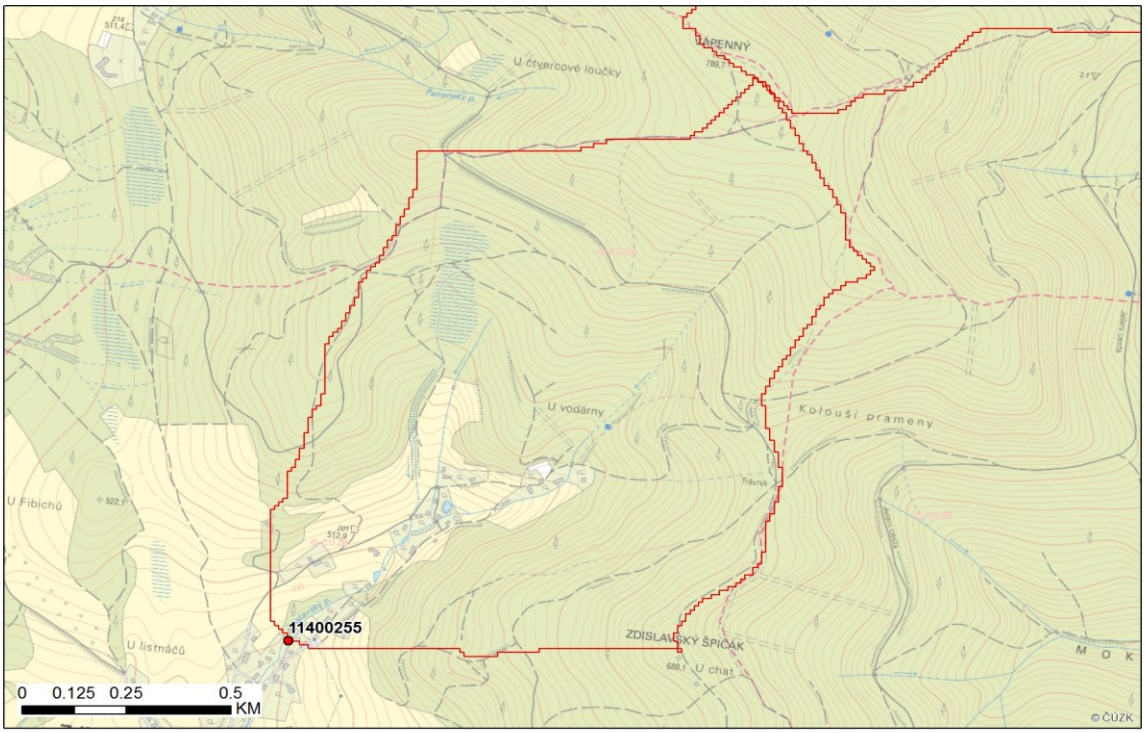
Kritický bod Zdislava, Zdislavský potok. Zarostlé přírodní koryto nad obcí

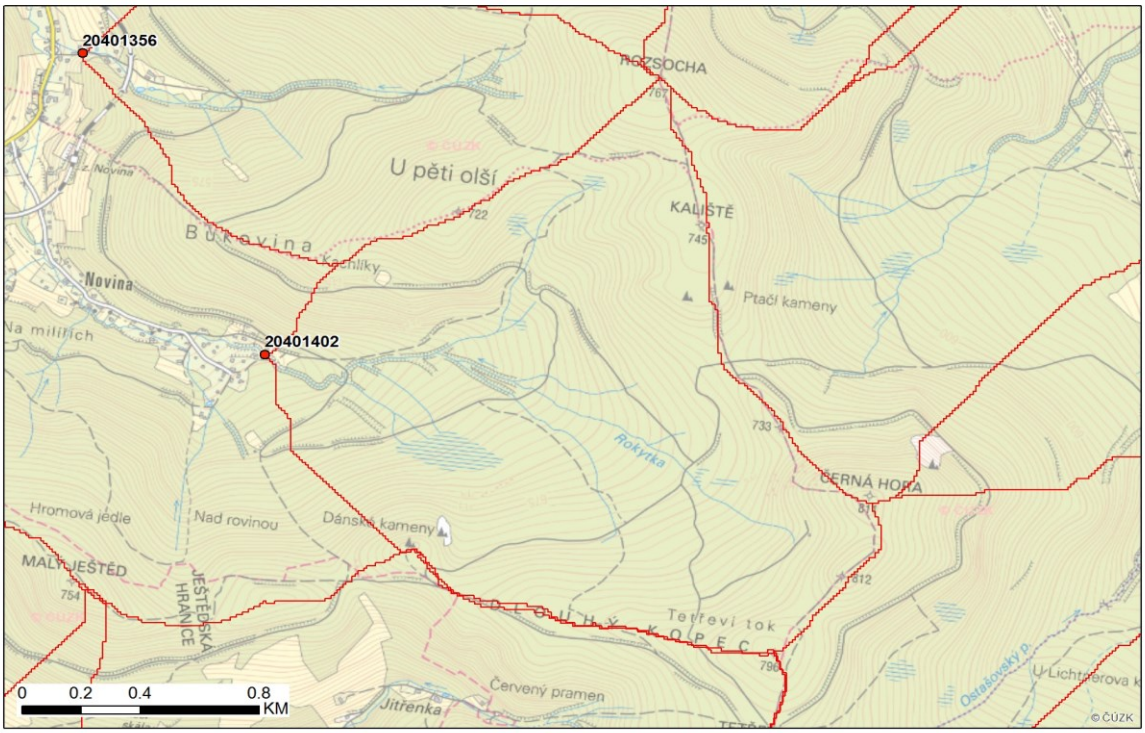
Obec Kryštofovo Údolí je především ohrožena vodním tokem Rokytka a jejími přítoky. Vodní tok Rokytka prochází celým intravilánem obce. Historicky se neobjevilo povodňové ohrožení.Tento kritický bod vychází z POVIS a nebyl při rekognoskaci terénu potvrzen.

Oblast nad kritickým bodem - propustek na zástavbou

Oblast pod kritickým bodem - koryto vodního toku

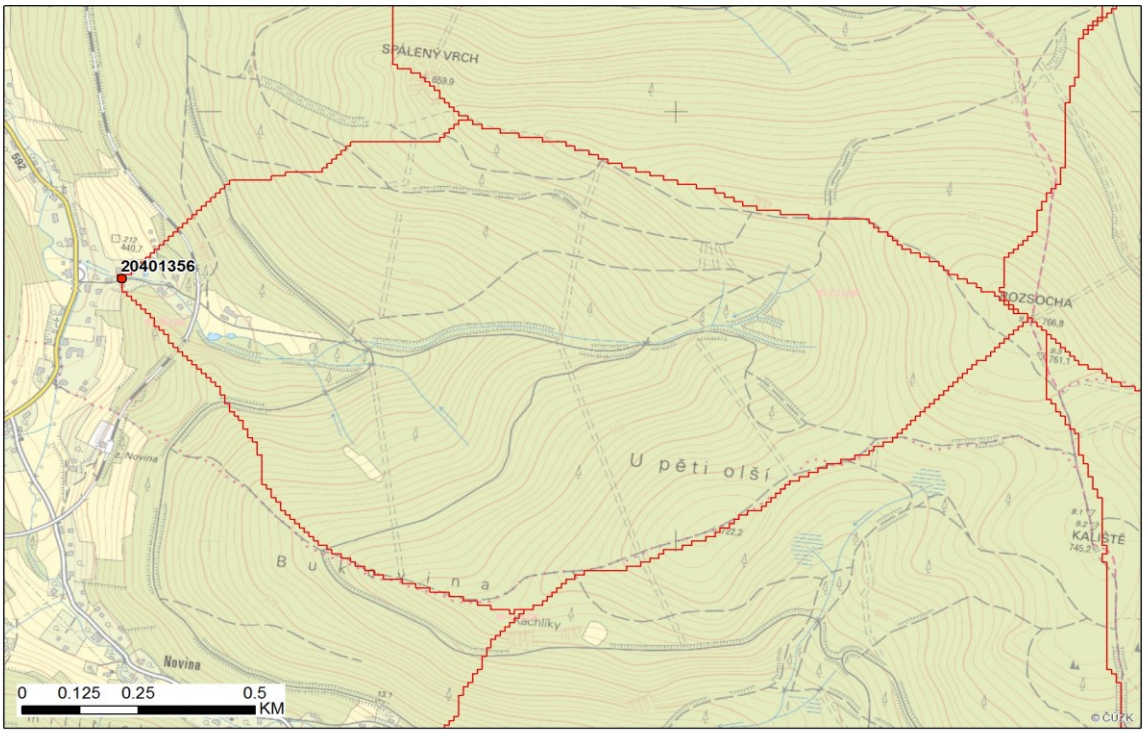
Obec Kryštofovo Údolí je především ohrožena vodním tokem Rokytka a jejími přítoky. Vodní tok Rokytka prochází celým intravilánem obce. Historicky se neobjevilo povodňové ohrožení.Tento kritický bod vychází z POVIS a nebyl při rekognoskaci terénu potvrzen.

Oblast kritického bodu - koryto toku

Oblast kritického bodu - lávky na toku

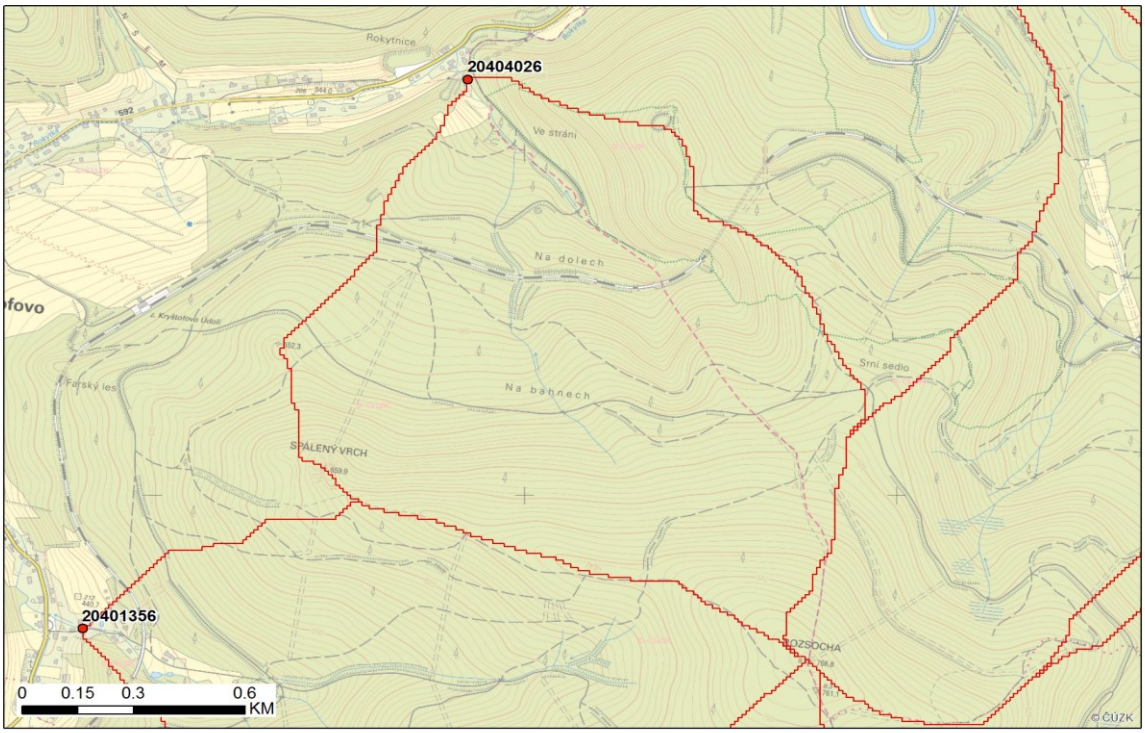
Obec Kryštofovo Údolí je především ohrožena vodním tokem Rokytka a jejími přítoky. Vodní tok Rokytka prochází celým intravilánem obce. Historicky se neobjevilo povodňové ohrožení.Tento kritický bod vychází z POVIS a nebyl při rekognoskaci terénu potvrzen.

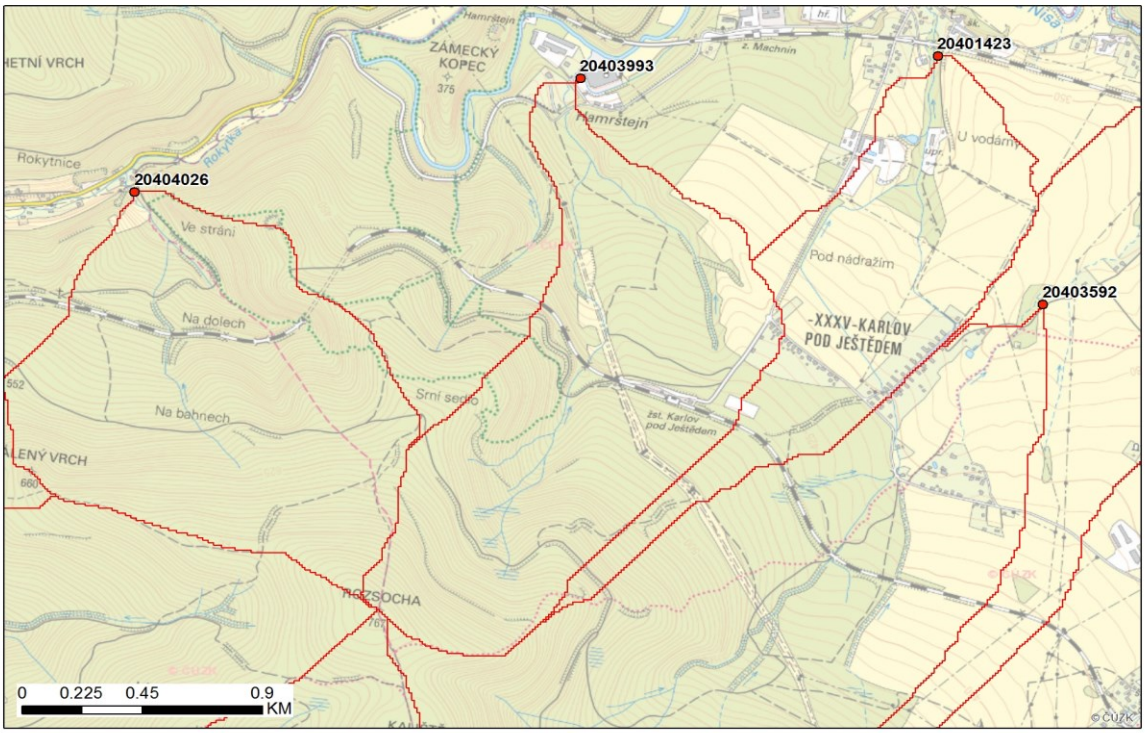
Kritický bod je vtok do zatrubněného úseku pod místní komunikací a v areálu se smíšenou zástavbou (obytné domy, průmysl). Povodí je zalesněno.

Oblast nad kritickým bodem - lesní plocha

Oblast pod kritickým bodem - zatrubnění, smíšená zástavba

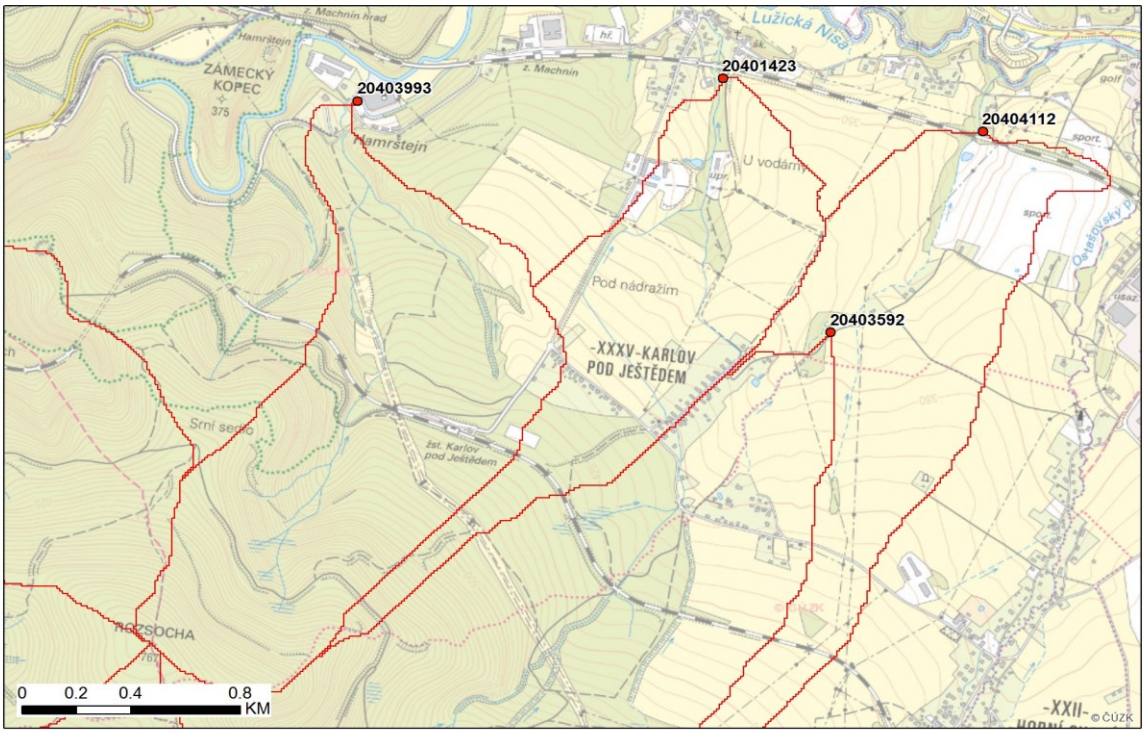
Kritický bod je na vodním toku Karlovský potok, v místě křížení zatravněné údolnice s železničním náspem.

Oblast nad kritickým bodem - zatravněná údolnice

Oblast pod kritickým bodem - zahrady rodinných domů

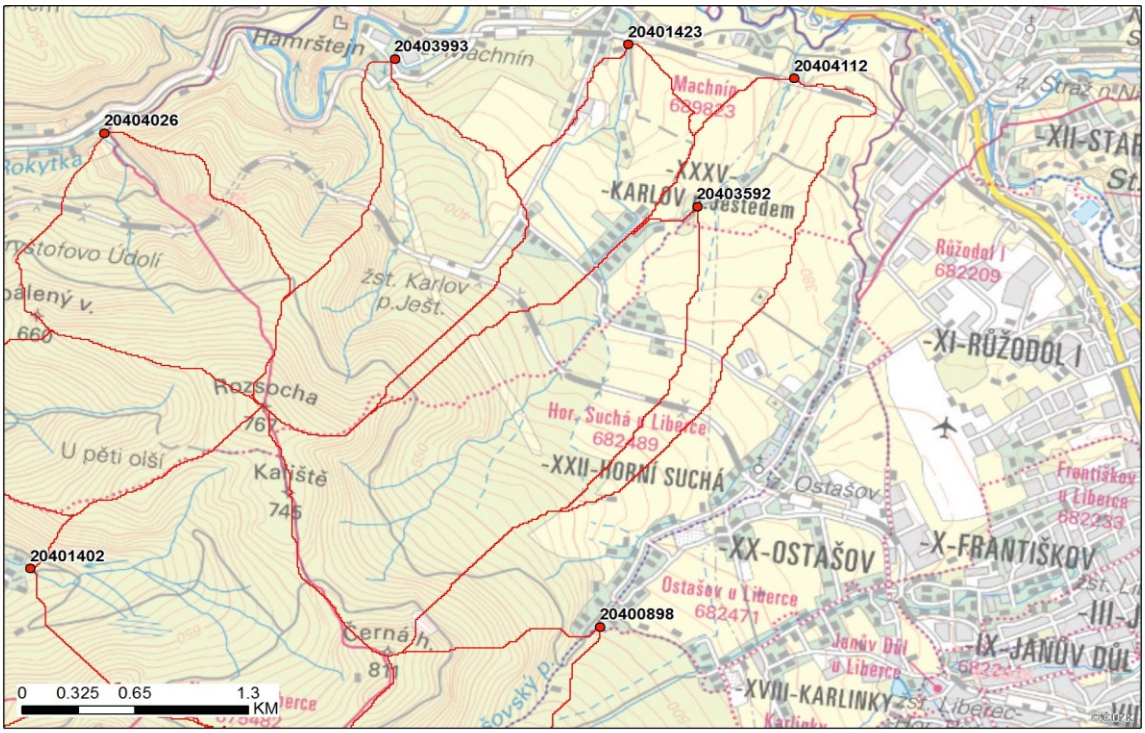
Kritický bod je křížení drobného vodního toku s železničním tělesem. Povodí je tvořeno zemědělskými plochami a také z části golfovým hřištěm.

Oblast nad kritickým bodem - železnice

Oblast pod kritickým bodem - zahrada a obytné domy

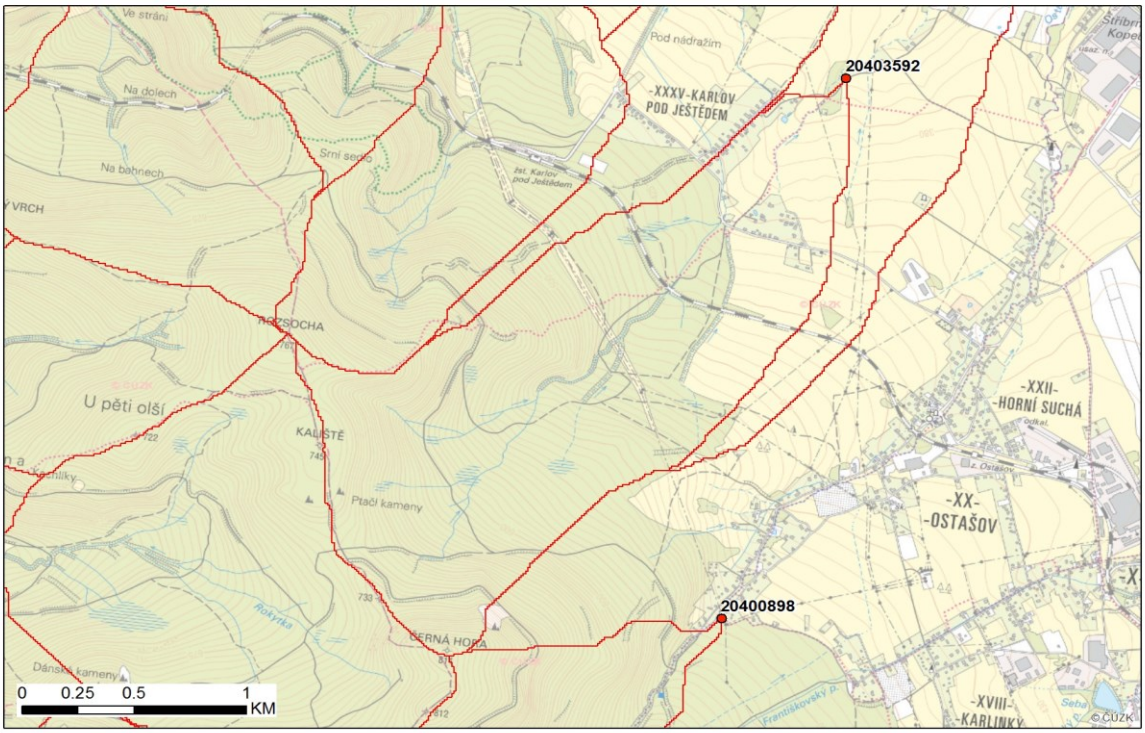
Pouze občasná vodoteč. Voda z povodí je odváděna do sousedního povodí Karlovského potoka (viz. KB20401423)

Oblast kritického bodu - koryto toku

Oblast kritického bodu - zatrubnění

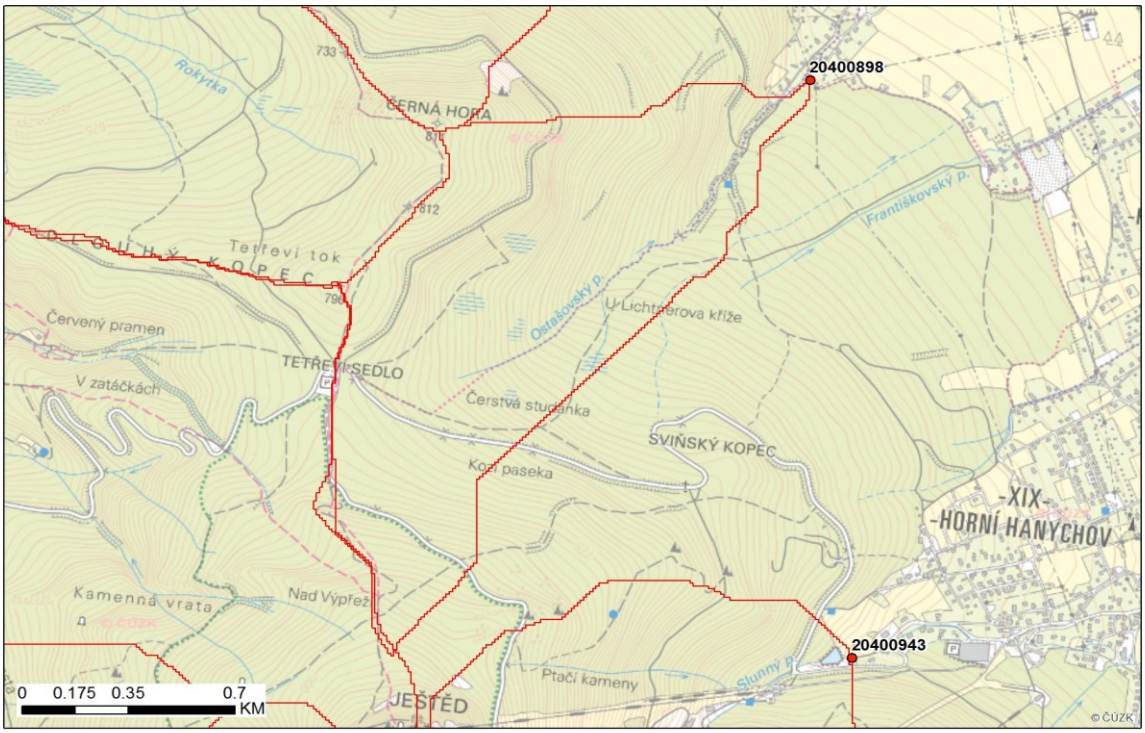
Kritický bod se nachází na vodním toku Ostašovský potok, který přivádí vodu ze zaslesněného podoví. Vodní tok v kritickém bodě vtéká mezi zásatvbu.

Oblast nad kritickým bodem - přírodní koryto, lesní plochy.

Oblast pod kritickým bodem - zástavba rodiných domů

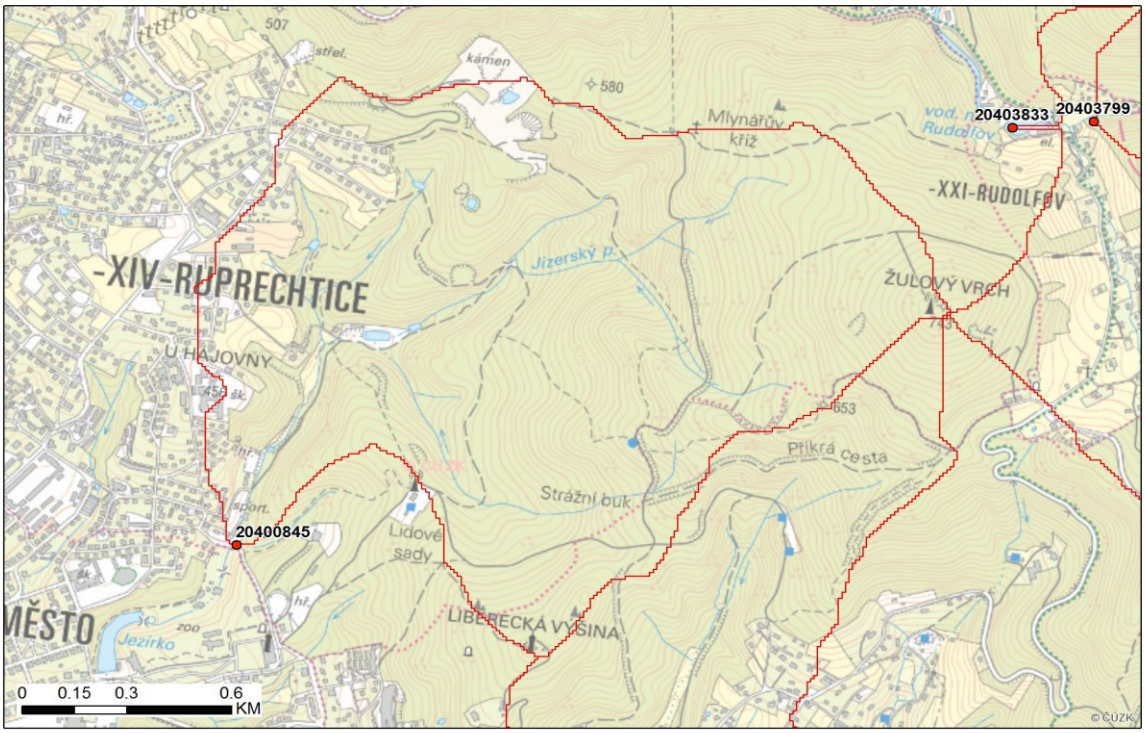
Kritický bod se nachází na vodním toku Jizerský potok, který do místa kritického bodu přivádí vodu z převážně lesních ploch. Následně vtéká propopustkem pod silnicí do částečně zatrubněných úseků v areálu ZOO.

Oblast nad kritickým bodem s úpraveným a napřímeným korytem.

Oblast kritického bodu - vtok osazený češlemi do propustku pod silnicí a zatrubněného úseku v areálu ZOO Liberec.

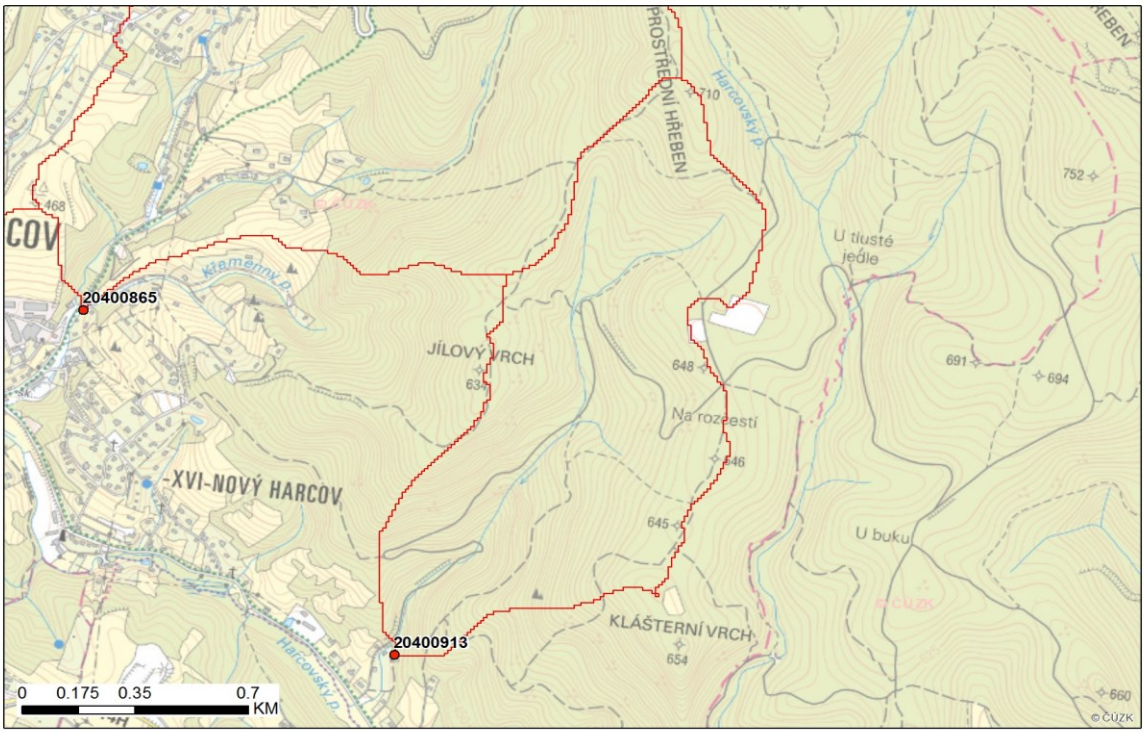
Kritický bod se nachází na bezejmenné vodoteči v místě vtoku mezi rodinné domy

Oblast nad kritickým bodem - souvisle zalesněné plochy

Oblast pod kritickým bodem - rodinné domy, lávky

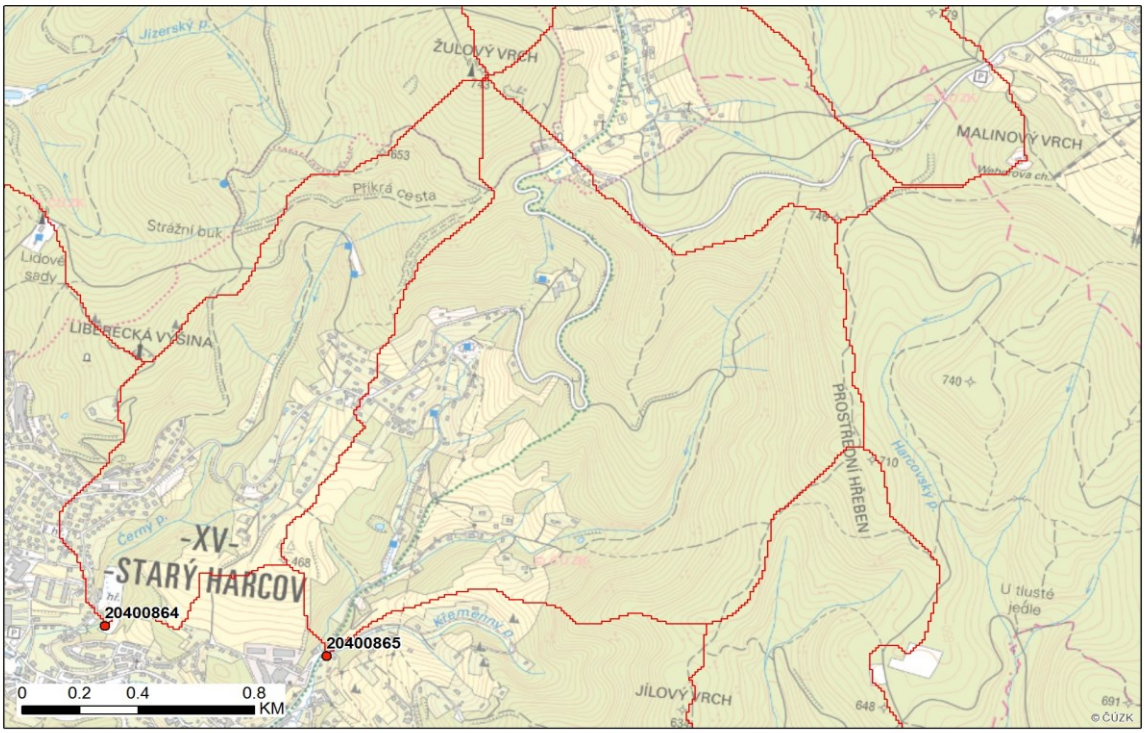
Kritický bod ohrožen vodním tokem přitékajícím pod mostkem a přivádějícím vodu z povodí se smíšenými plochami lesních a zemědělských pozemků, s občasnou drobnou zástavbou.

Oblast nad kritickým bodem - smíšené lesní a zemědělské plochy.

Oblast pod kritickým bodem s mostkem

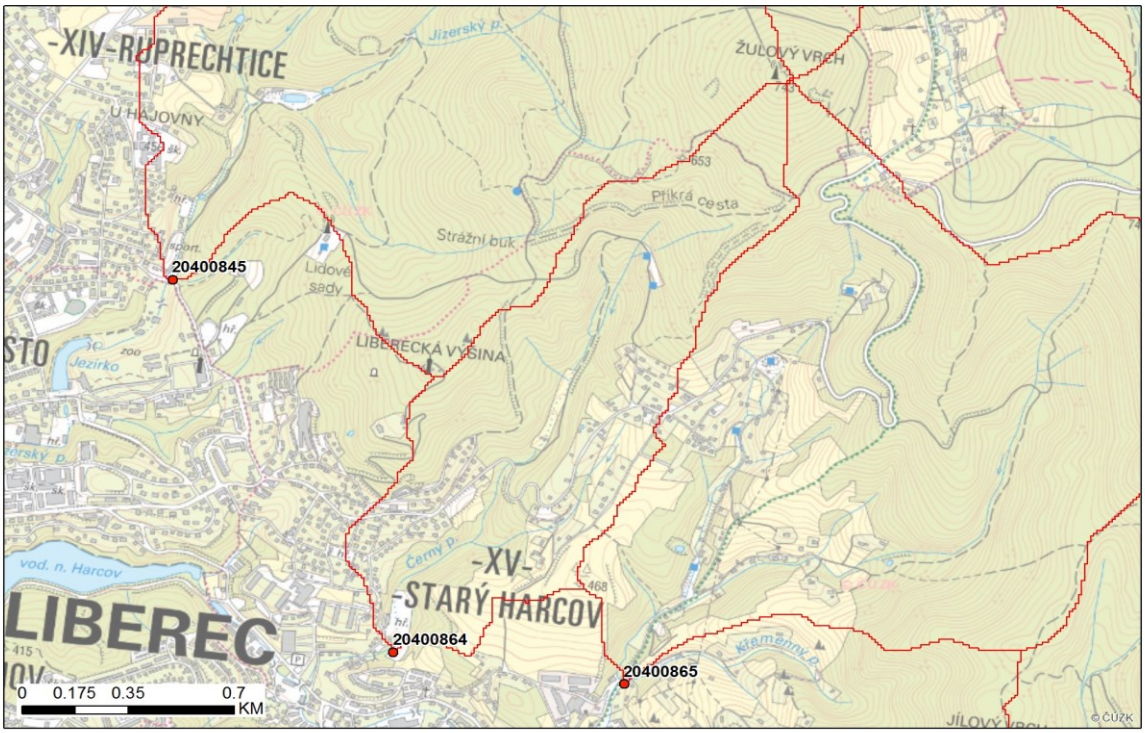
Kritický bod je na vodním toku Černý potok. Povodí je tvořeno převážně lesními plochami nebo drobnou zástavbou. Nad místem kritického bodu je vodní tok zatrubněn a veden pod fotbalovým hřištěm. Pod kritickým bodem vytéká ze zatrubnění do zahloubeného koryta.

Oblast nad kritickým bodem - zatrubněný úsek pod sportovním areálem, výše lesní plochy.

Oblas pod kritickým bodem - zahloubené koryto v zástavbě.

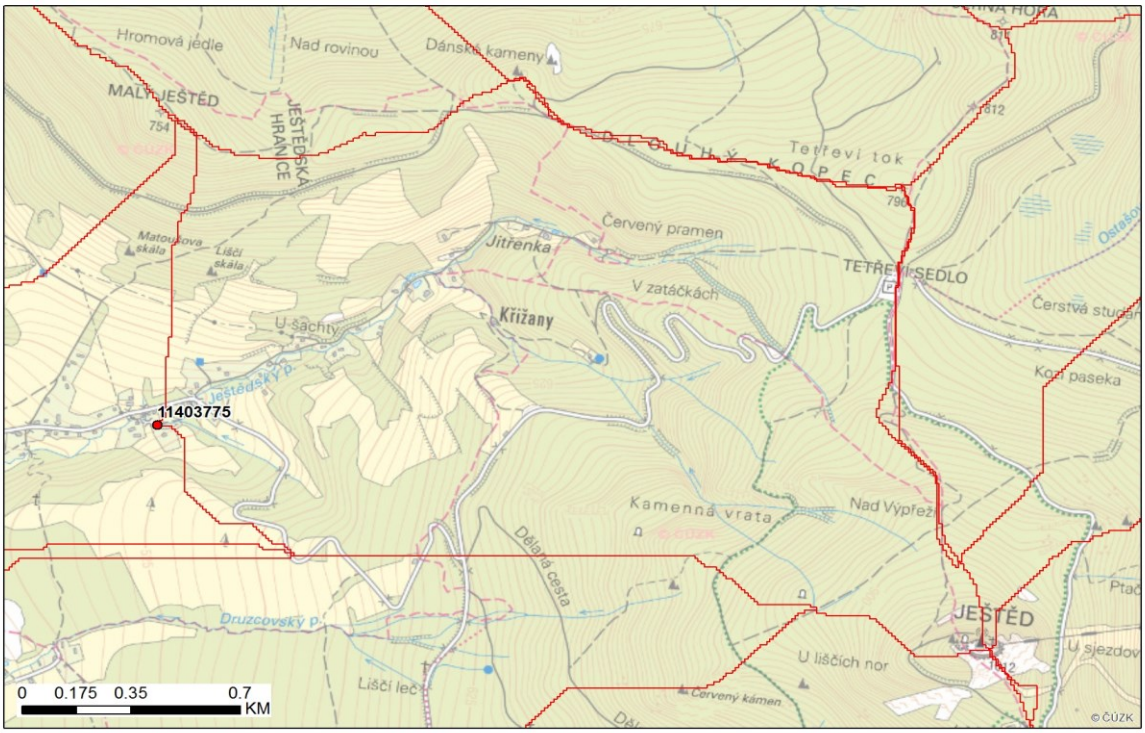
Kritický bod Křižany – mostek na vrchním úseku Ještědského potoka

Oblast kritického bodu - dřevěný trámový mostek na příjezdové komunikaci k rekreačnímu objektu

Oblast pod kritickým bodem - rekreační objekty v blízkosti částečně upraveného koryta.

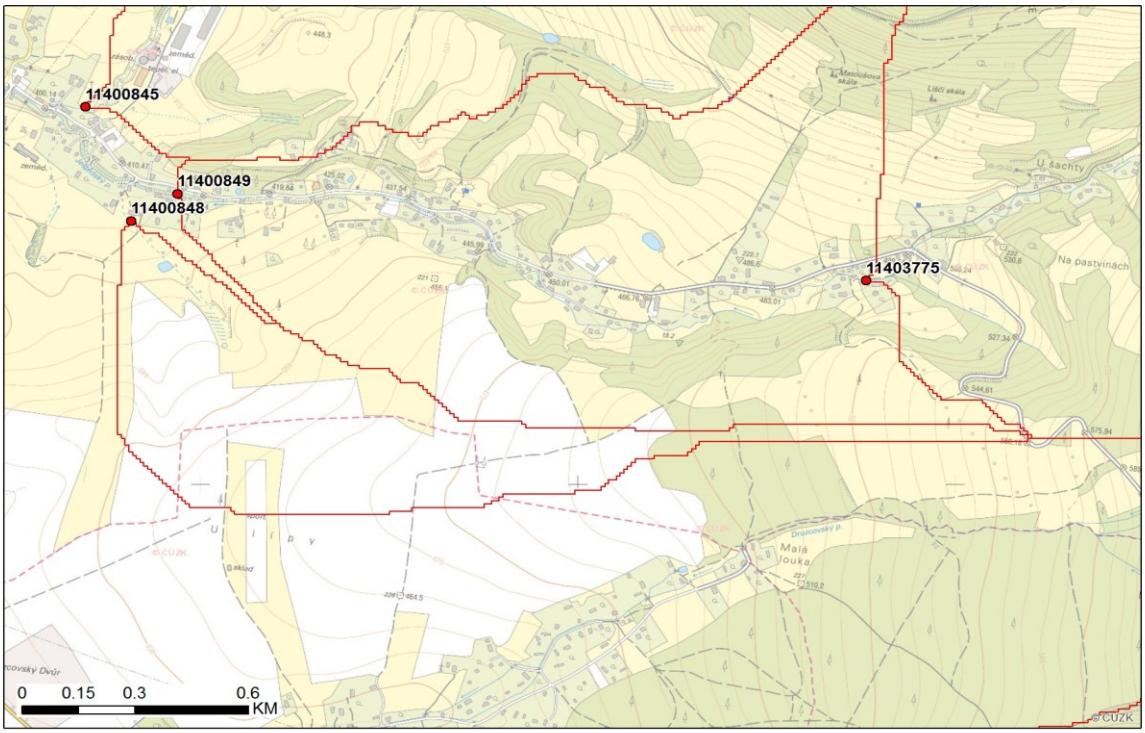
Kritický bod Křižany - propustek na bezejmenném přítoku Ještědského potoka

Oblast nad kritickým bodem - přirozené koryto vstupuje do zastavěného území. Známky povodňových průtoků nejsou.

Oblast kritického bodu - betonový trubní propustek pod místní komunikací je kapacitní.

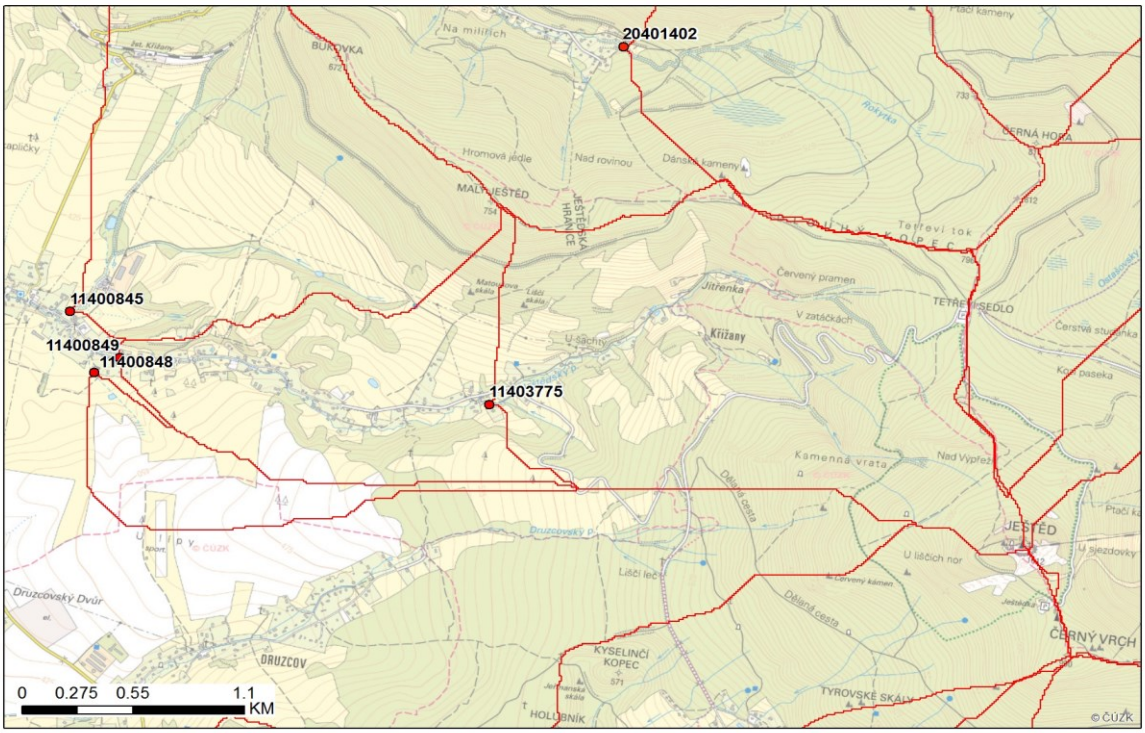
Kritický bod Křižany - betonový mostek na Ještědském potoce.

Oblast kritického bodu - betonový mostek s vodočtem a ultrazvukovým čidlem hladiny na Ještědském potoce. Koryto je upravené.

Oblast pod kritickým bodem - upravené, opevněné koryto Ještědského potoka v intravilán obce.

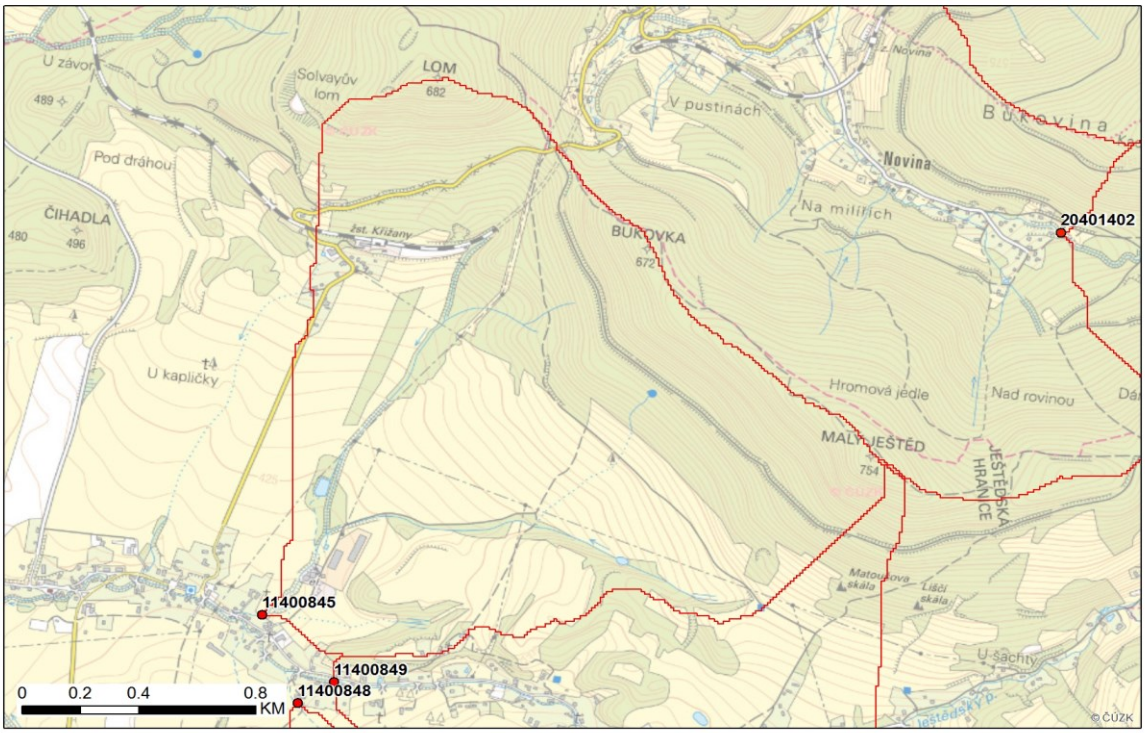
Kritický bod Křižany - pod bioplynovou stanicí

Oblast nad kritickým bodem - zarostlé přirozené koryto

Oblast kritického bodu - zástavba, koryto v soukromých zahradách

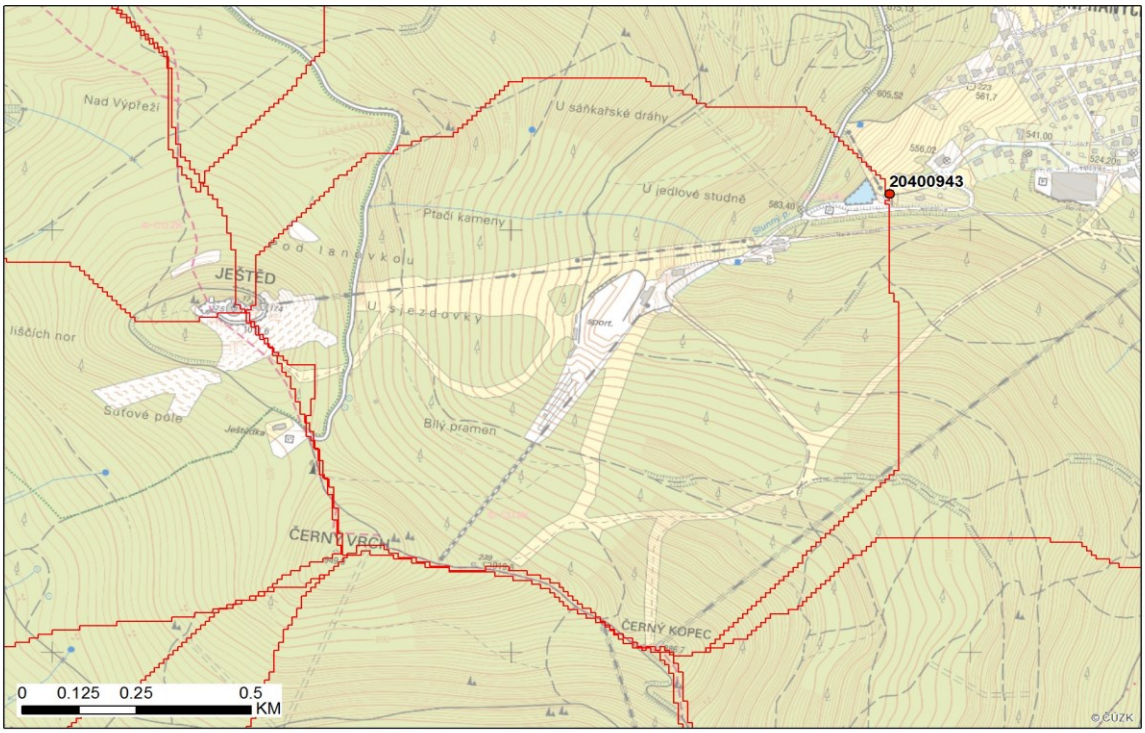
Kritický bod se nachází pod vodní nádrží

Oblast kritického bodu - pohled na nádrž

Oblast kritického bodu - pohled na území pod KB

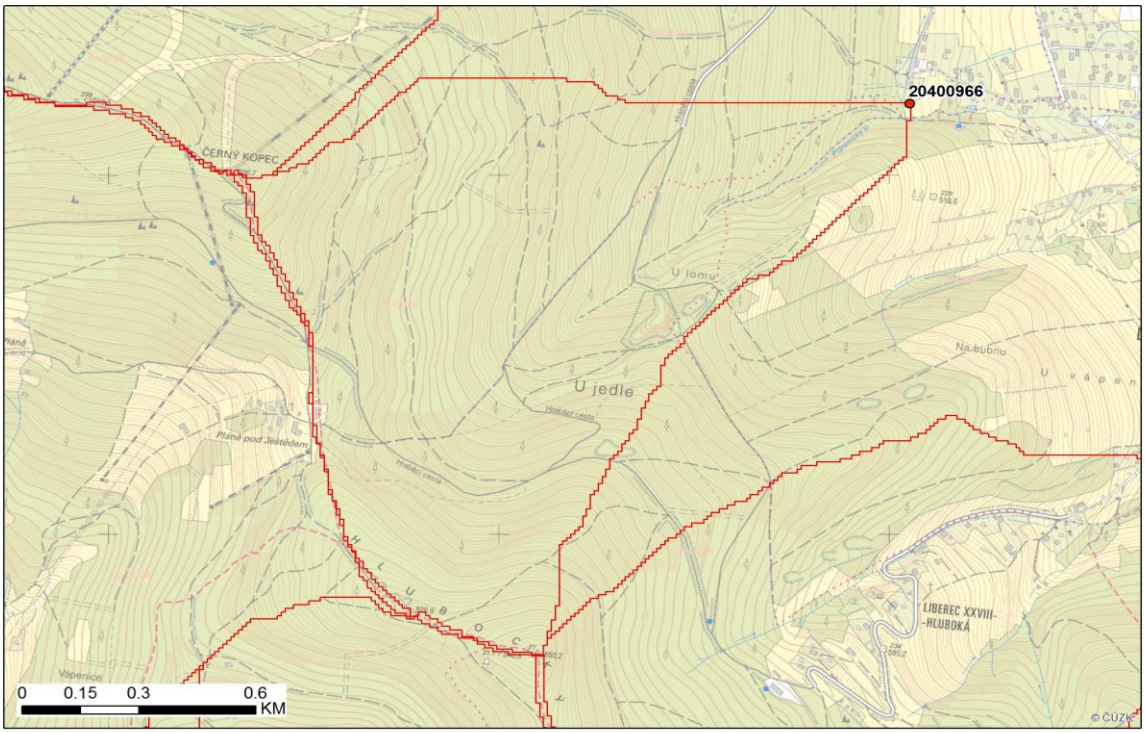
Kritický bod se nachází na Plátenickém potoce v místě výtoku vodního toku z lesních ploch mezi louky.

Oblast nad kritickým bodem - lesní plochy

Oblast pod kritickým bodem - louky, roztroušená zástavba

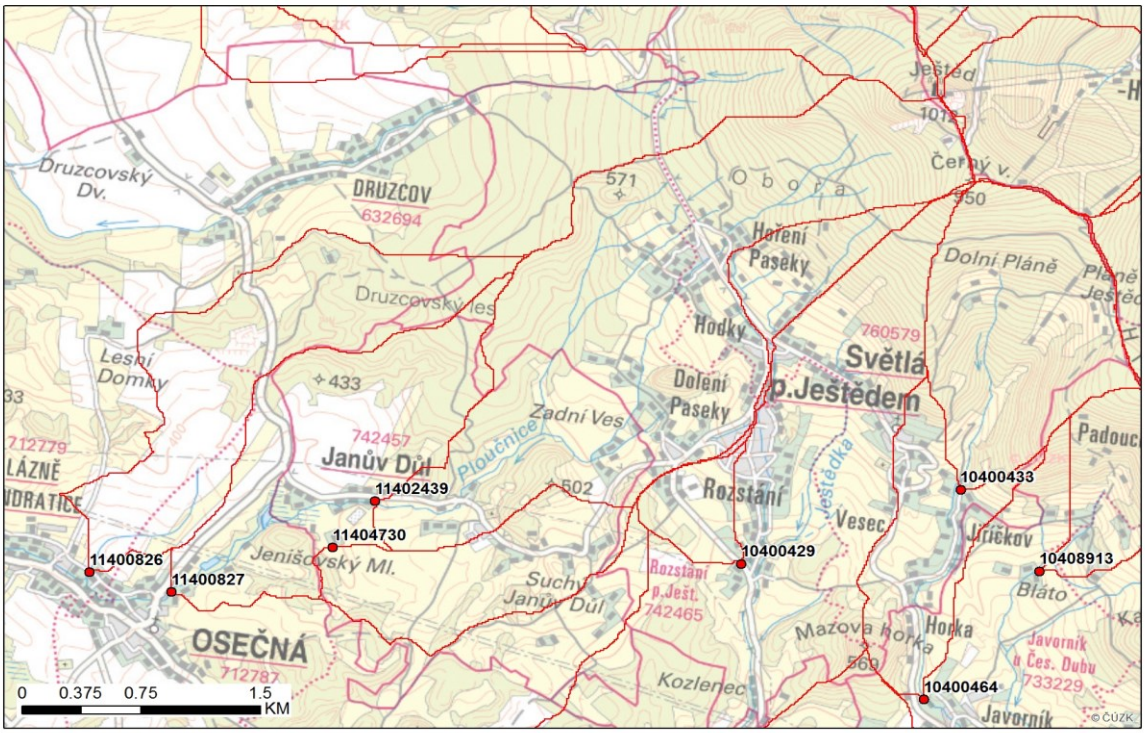
Kritický bod Osečná - vstup Ploučnice do intravilánu obce

Oblast kritického bodu - přirozené, částečně zarostlé koryto Ploučnice při průchodu zástavbou

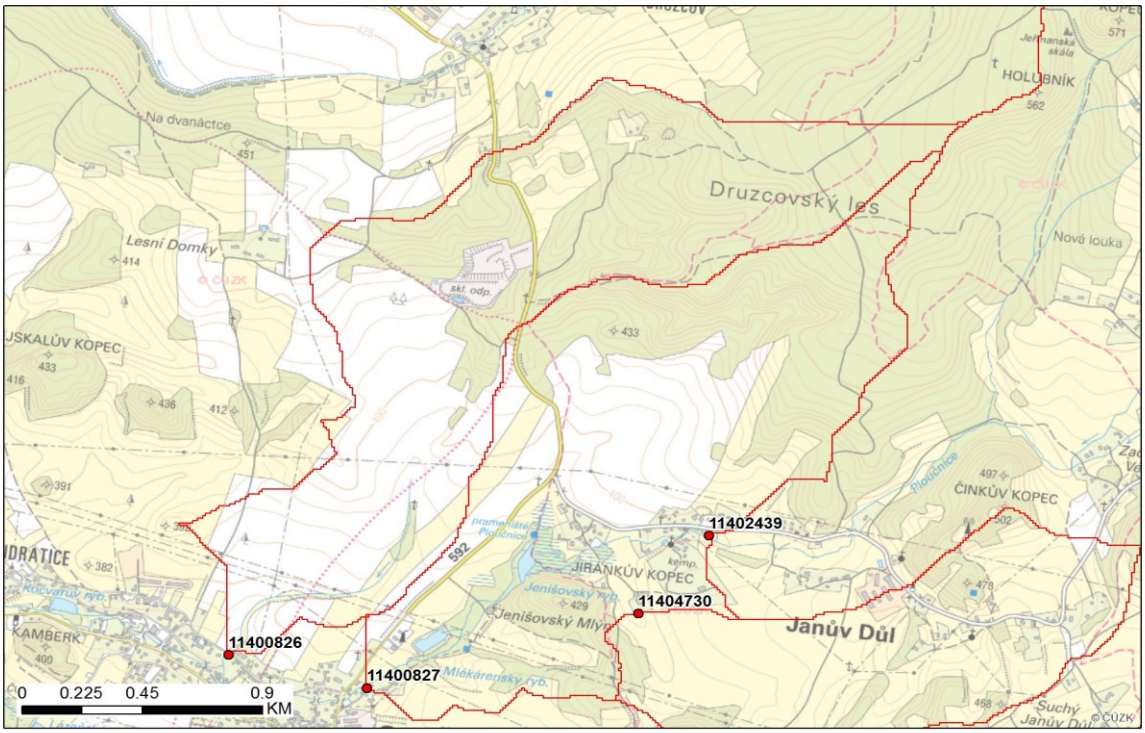
Kritický bod Osečná - propustek na bezejmenném přítoku Ploučnice

Oblast kritického bodu - po rekonstrukci je již propustek kapacitní

Oblast pod kritickým bodem - upravené koryto vede intravilánem, zídky plotů jsou zvýšené, žádné známky povodňových průtoků.

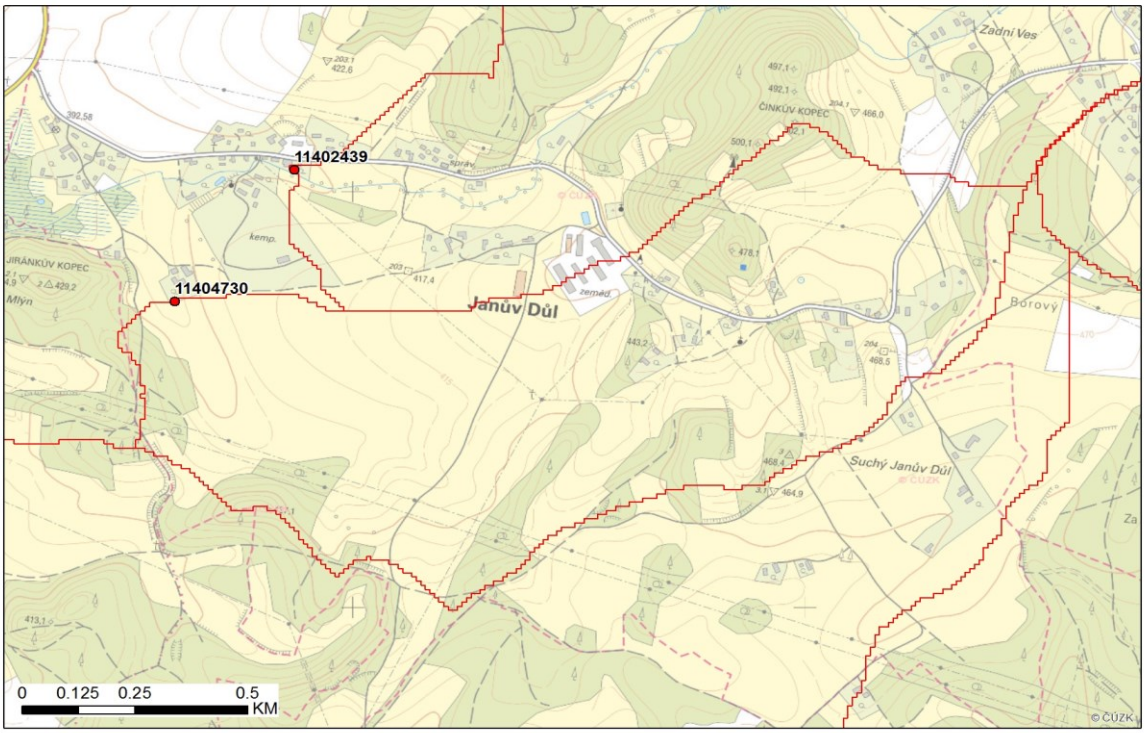
Kritický bod Janův Důl-samota

Oblast nad kritickým bodem - sběrné plochy odtoků

Oblast kritického bodu - odtok vede údolnicí v blízkosti obytných budov. Nebezpečí spíše pro intravilán níže

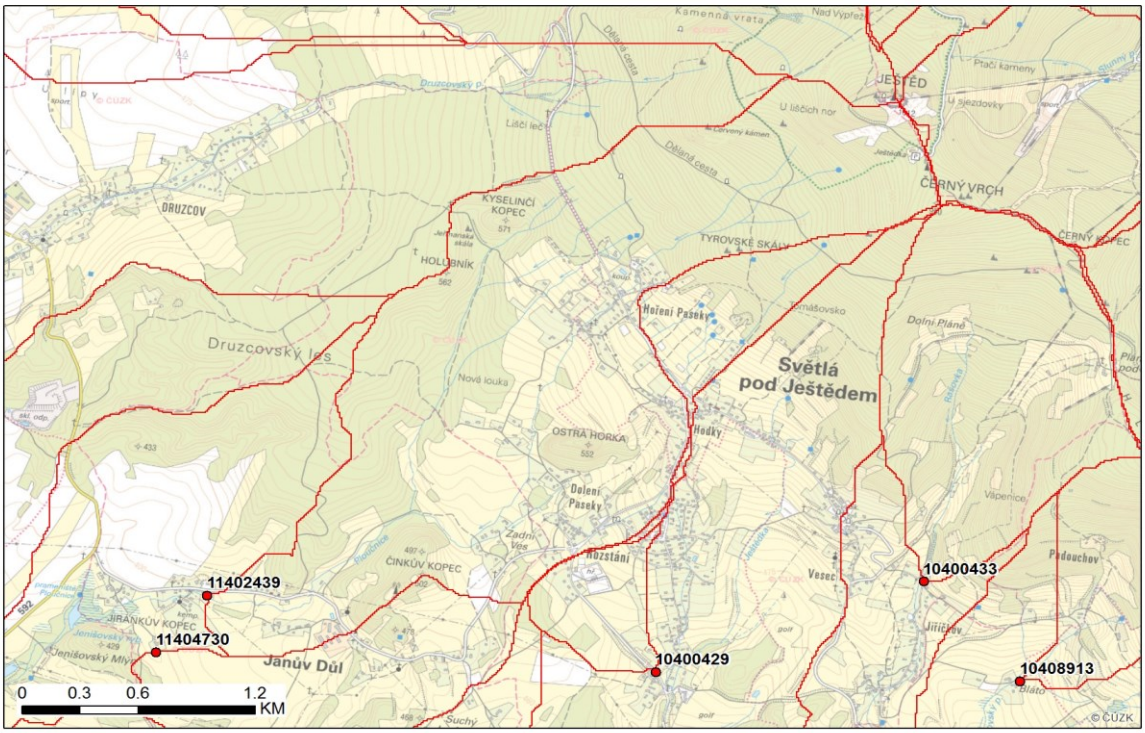
Kritický bod Janův Důl

Oblast nad kritickým bodem - přirozené koryto v obci

Oblast kritického bodu - koryto v blízkosti zástavby

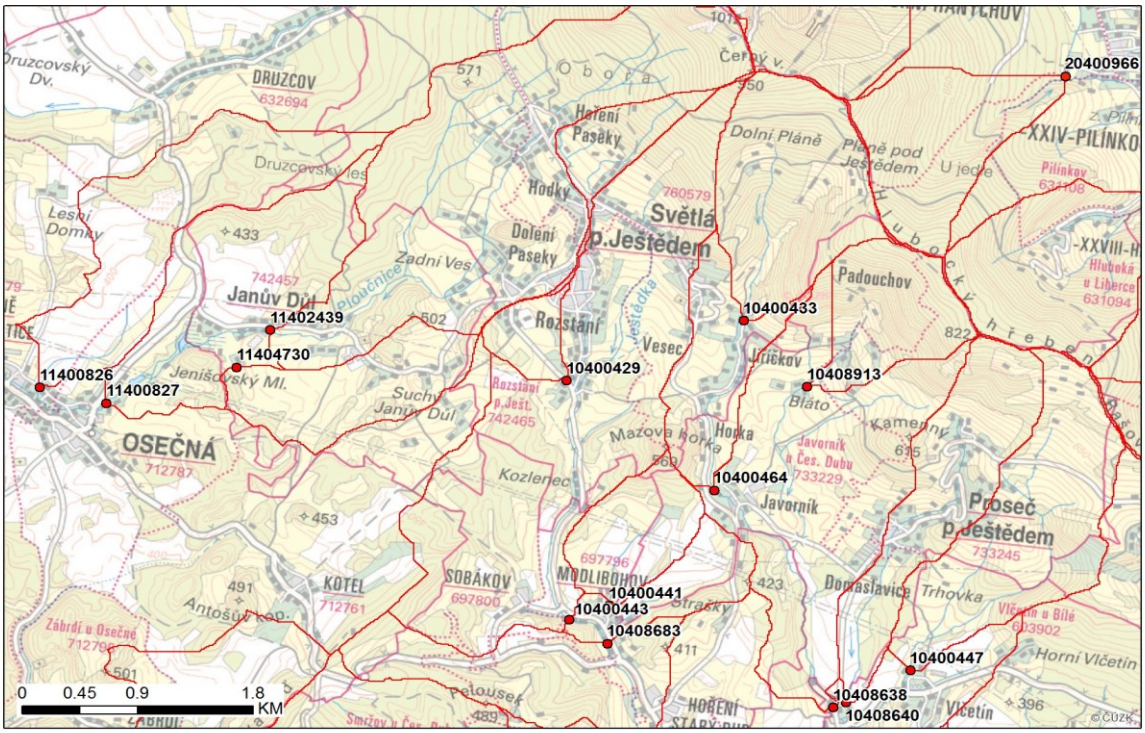
Kritický bod Modlibohov

Oblast nad kritickým bodem - přirozené koryto Ještědky

Oblast pod kritickým bodem - Ještědka na hranici zahrad a obytných budov

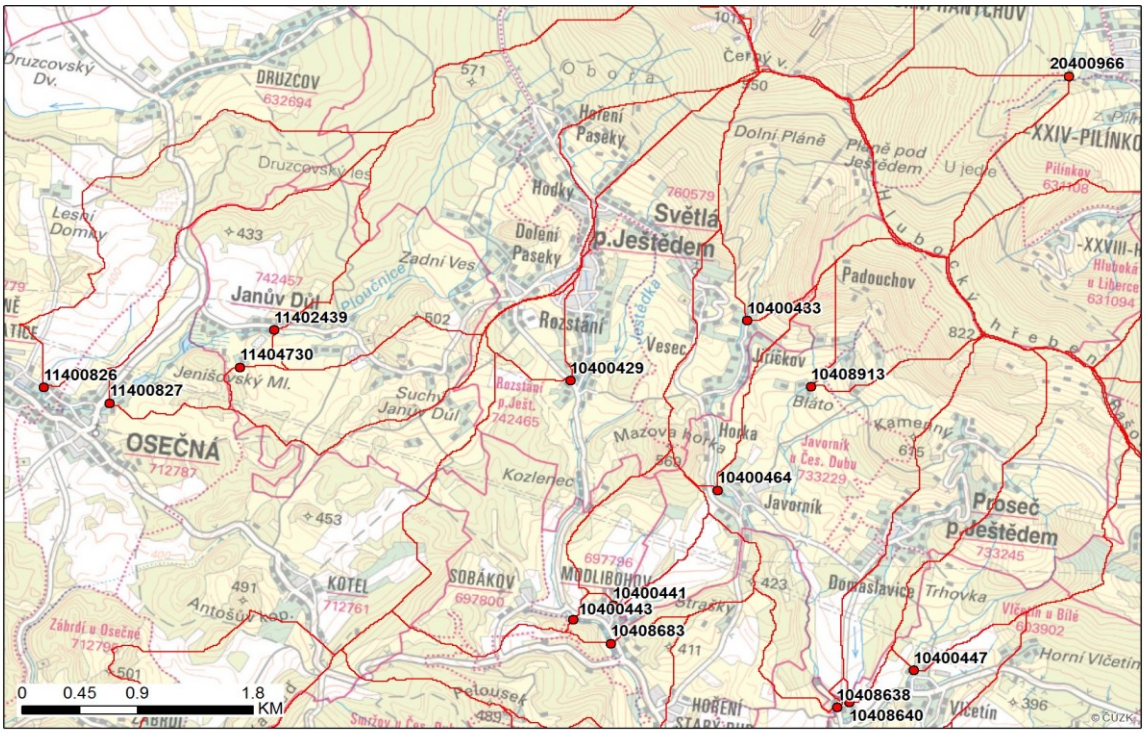
Kritický bod Modlibohov - začátek obce směrem ke Svělé pod Ještědem

Oblast kritického bodu, zarostlé koryto Ještědky na začátku zástavby. Při větším průtoku nemusí kapacita koryta stačit

Oblast pod kritickým bodem - zástavba podél koryta Ještědky v Modlibohově
