ID kritického bodu:	**KB001 - 20401155**	Obec:	**Hrádek nad Nisou**

ÚSK ORP:	Liberec
Forma:	místní šetření
Významnost KB:	**nevýznamný**
Plocha povodí KB (ha):	58
Datum šetření:	9.10.2017
Zpracovatel šetření:	VRV a.s. Ing. Filip Urban

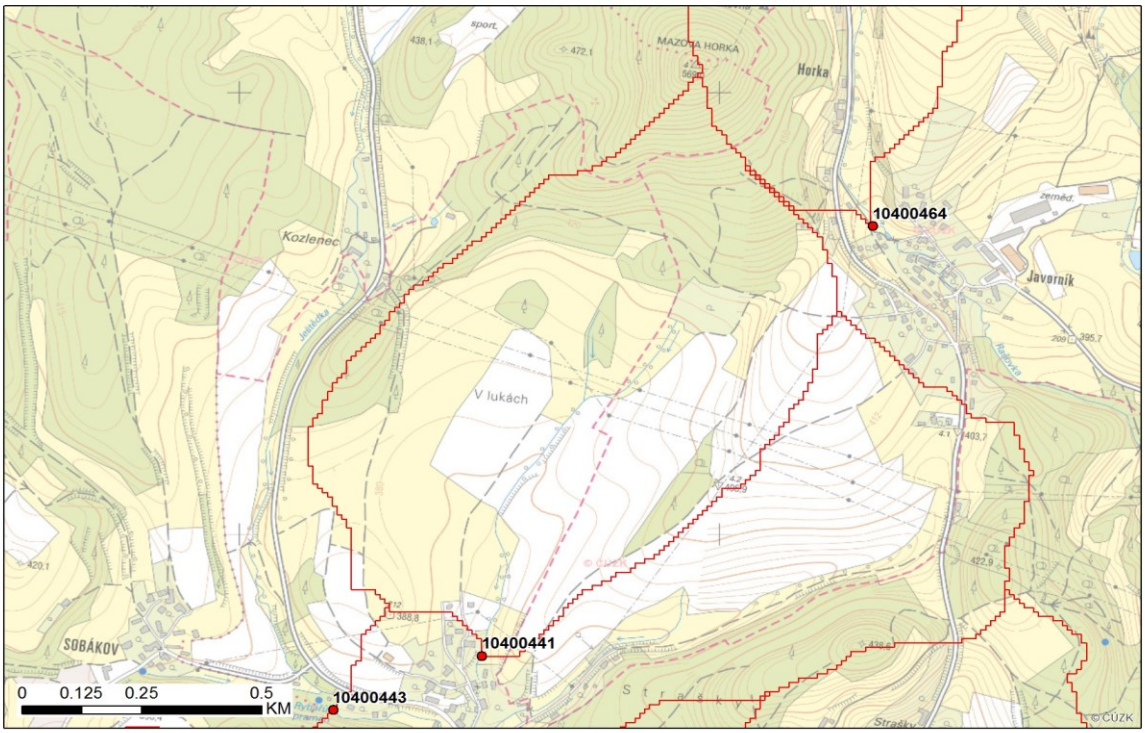
Kritický bod Modlibohov. Voda ze zemědělských pozemků odtéká mělkou údolnicí bezejmenným přítokem Ještědky do obce k zástavbě.

Oblast kritického bodu - koryto toku je na soukromém pozemku

Oblast pod kritickým bodem - koryto toku směřuje k zástavbě

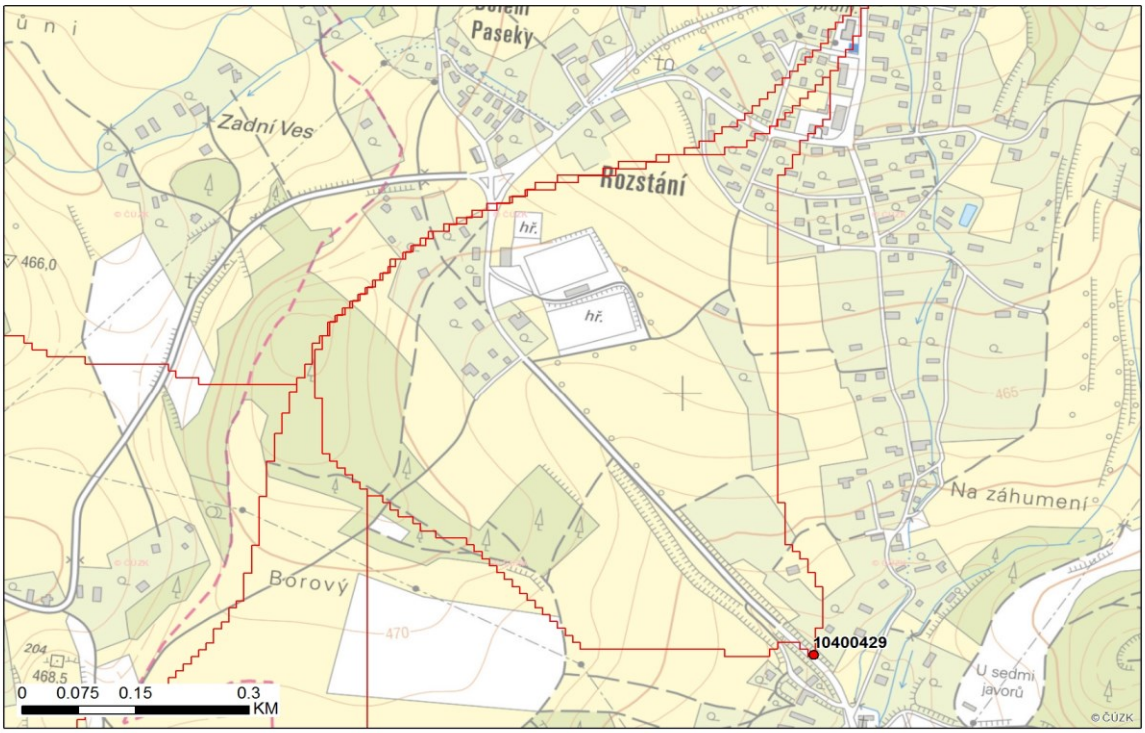
Kritický bod Světlá pod Ještědem - část Rozstání. Podél silnice vede svodný příkop dešťovou vodu do obce, kde jsou ohrožené objekty.

Oblast nad kritickým bodem - podél silnice vede příkop svádějící povrchový odtok

Oblast kritického bodu - odtok ze silnice a příkopů směřuje na obytné budovy

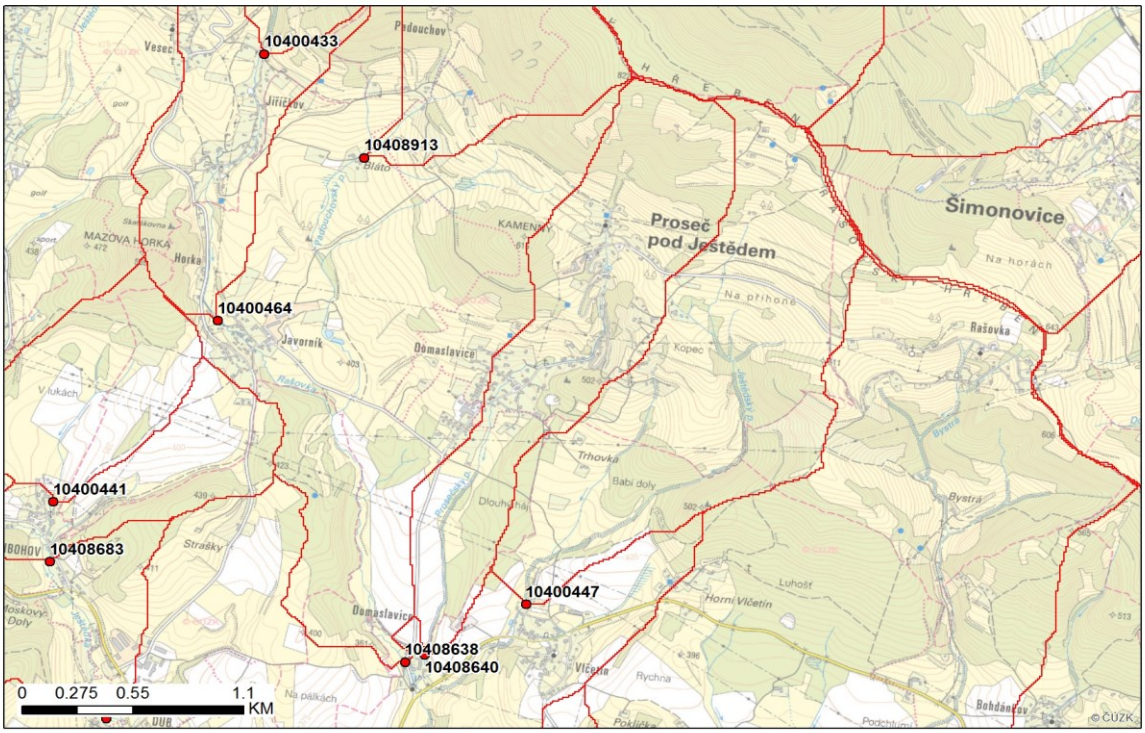
Kritický bod Domaslavice - Prosečský potok nad Domaslavickým mlýnem

Oblast nad kritickým bodem - Prosečský potok v zarostlé nivě za zemědělským pozemkem

Oblast kritického bodu - zamokřené území nad Domaslavickým mlýnem, včetně soutoku s Rašovkou

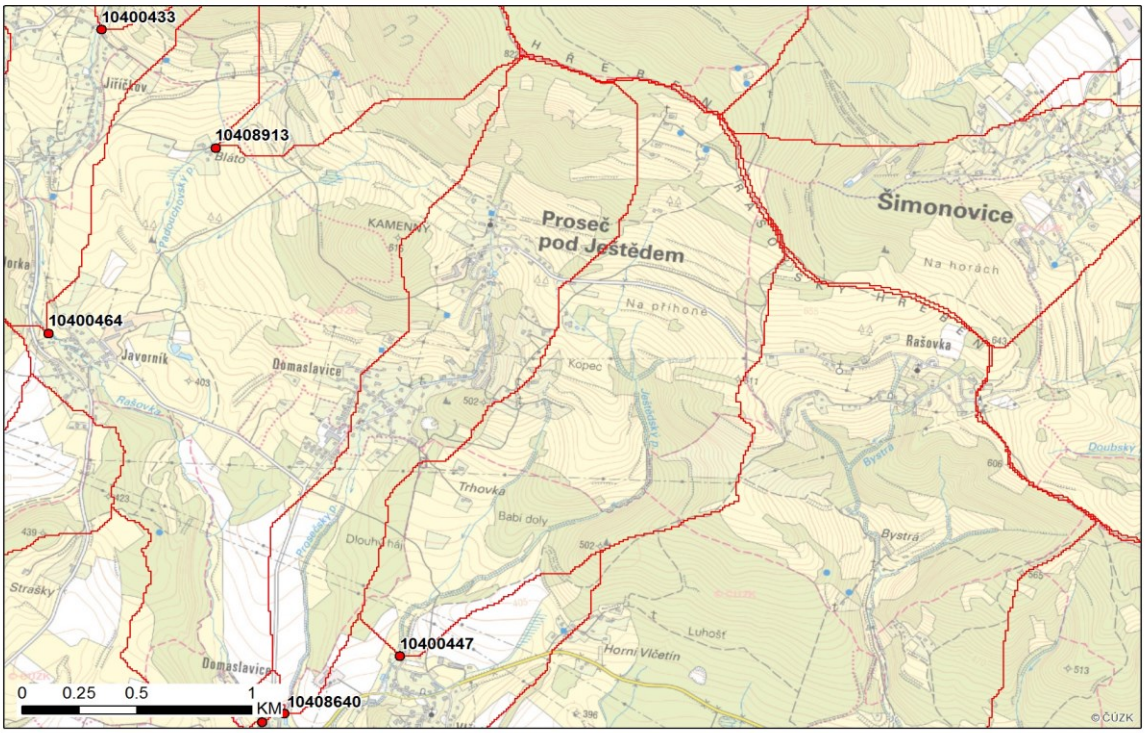
Kritický bod Vlčetín - údolnice toku nad obcí

Oblast nad kritickým bodem - přirozené koryto v údolní nivě

Oblast kritického bodu - koryto vede přes soukromé pozemky a níže teče v blízkosti objektů

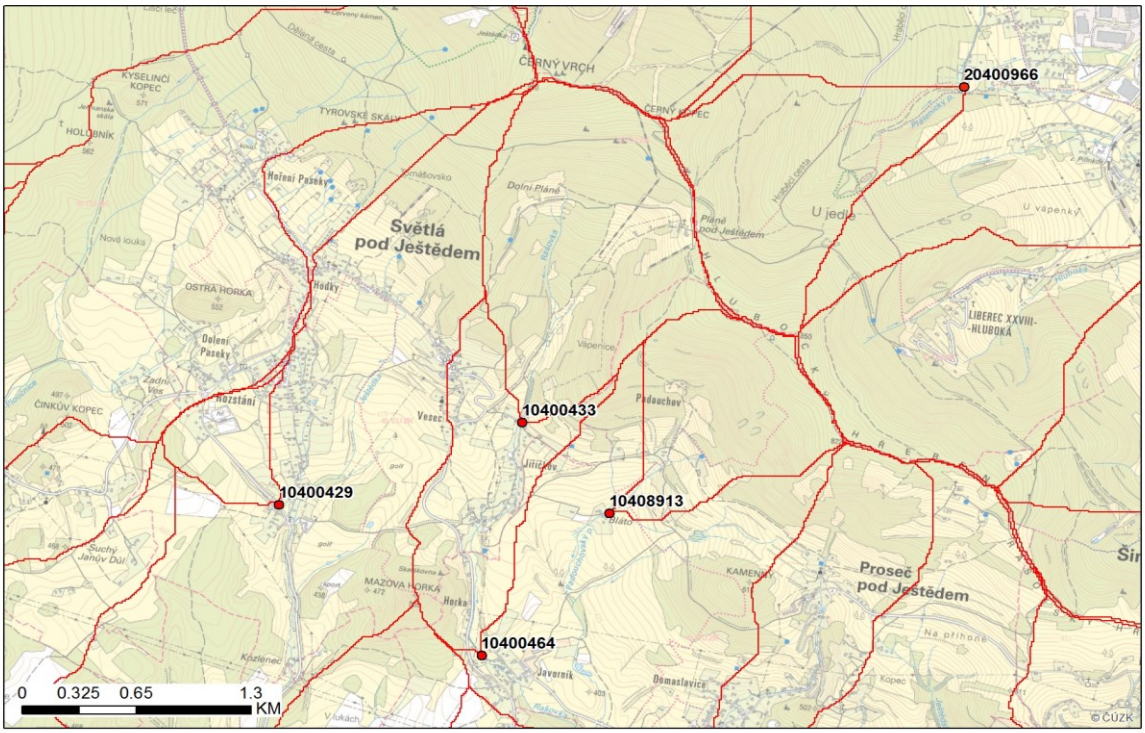
Kritický bod Javorník - koryto Rašovky nad požární nádrží

Oblast kritického bodu - přirozené koryto Rašovky

Oblast pod kritickým bodem - mimo obytných budov vede koryto i v blízkosti (boční) požární nádrže

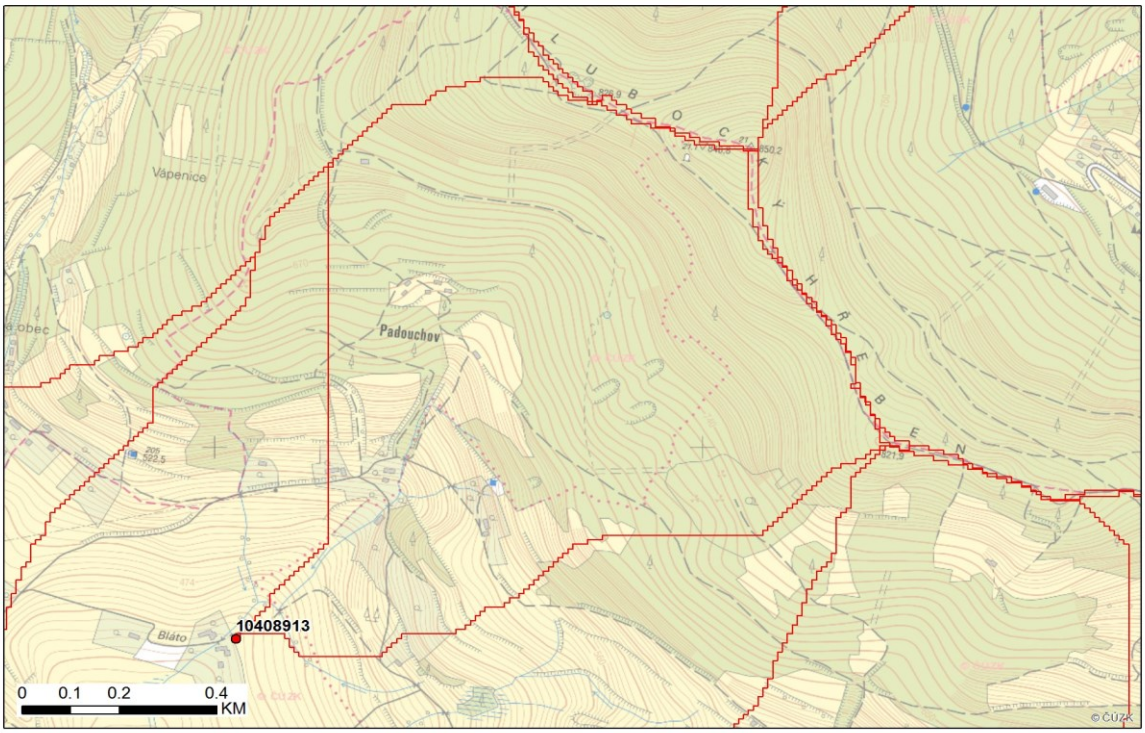
Kritický bod Bláto - Padouchovský potok

Oblast kritického bodu - propustek v areálu zemědělské usedlosti

Oblast pod kritickým bodem - pod usedlostí Bláto vede koryto přirozeným terénem

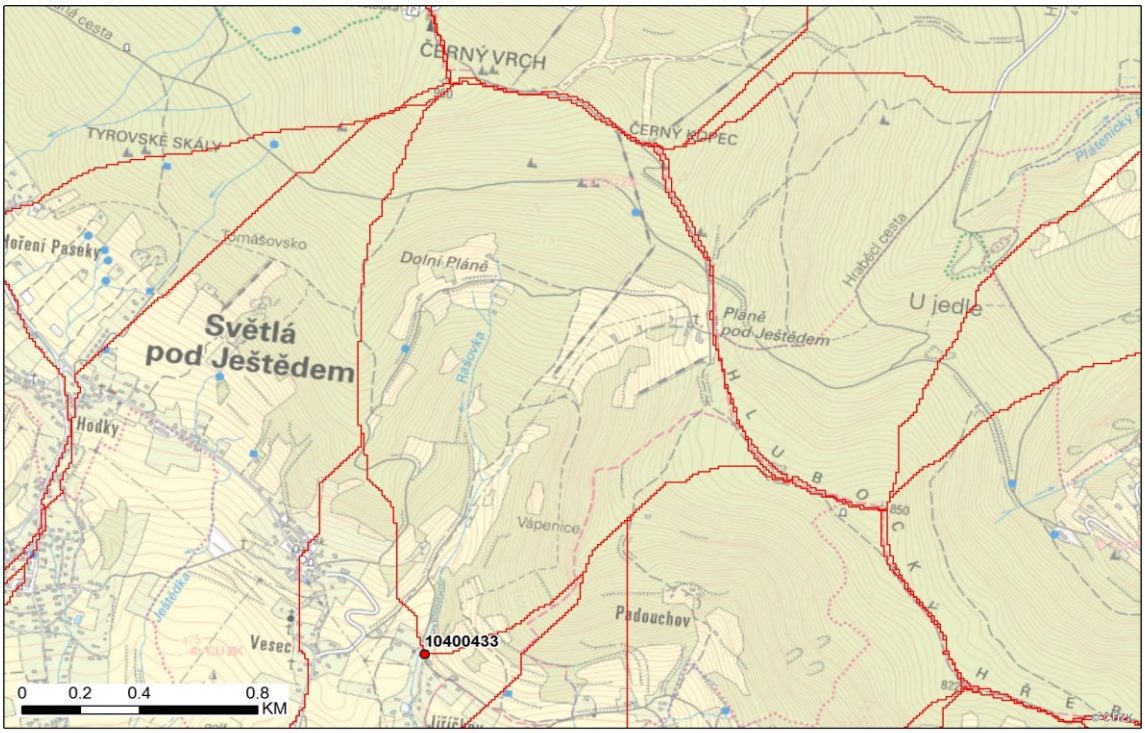
Kritický bod Jiříčkov - propustek na Rašovce

Oblast kritického bodu - betonový propustek pod místní komunikací

Oblast pod kritickým bodem - tok vede sady, ale níže se přimyká ke komunikaci a vede v blízkosti objektů

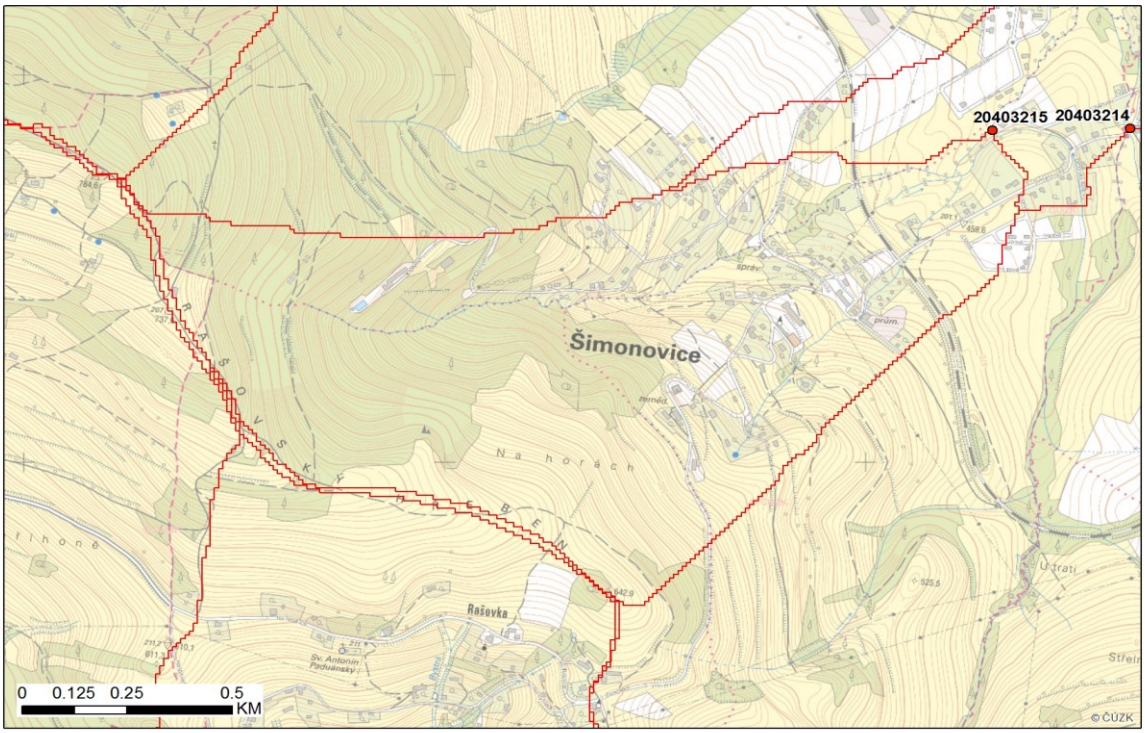
Kritický bod je mostek přes vodoteč, který nemusí být kapacitní, dále je zde blízkost rodinných domů a černých staveb bezprostředně u břehové hrany. Povodí je tvořeno z velké části zemědělsky využívanými pozemky.

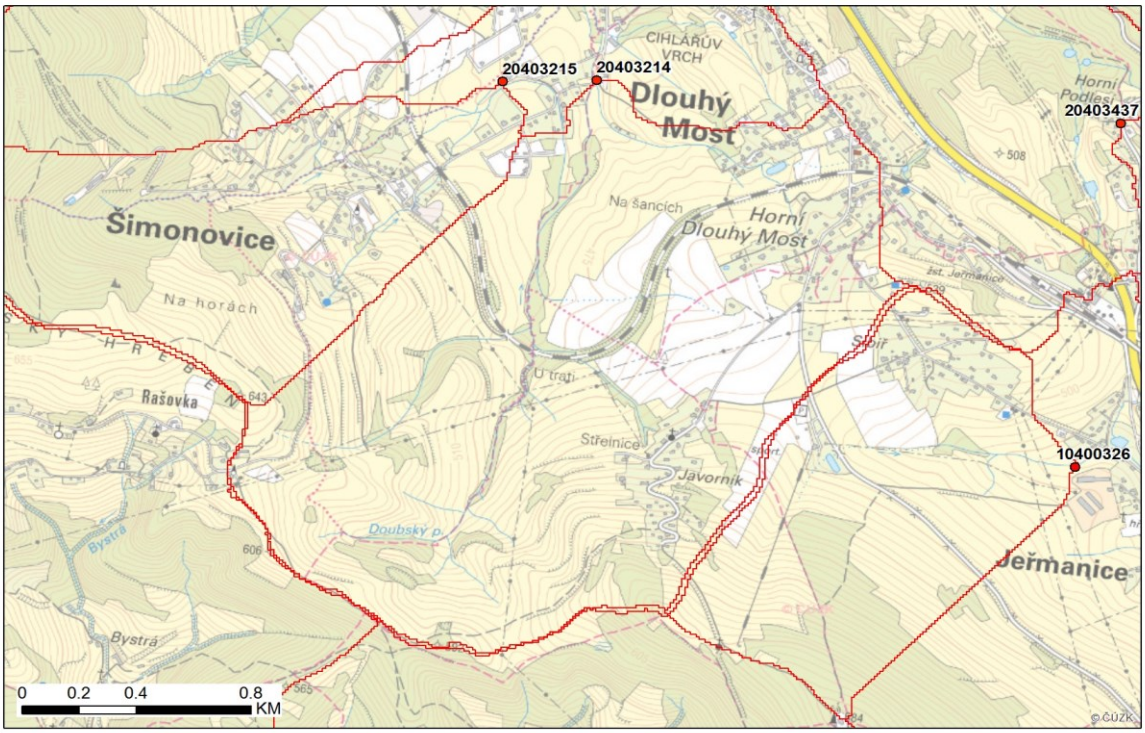
Kritický bod je mostek místní komunikace přes Doubský potok. Povodí vodního toku je tvořeno převážně loukami a částečně ornou půdou.

Oblast nad kritickým bodem - mělké koryto vodního toku

Oblast pod kritickým bodem - zástavba rodinných domů

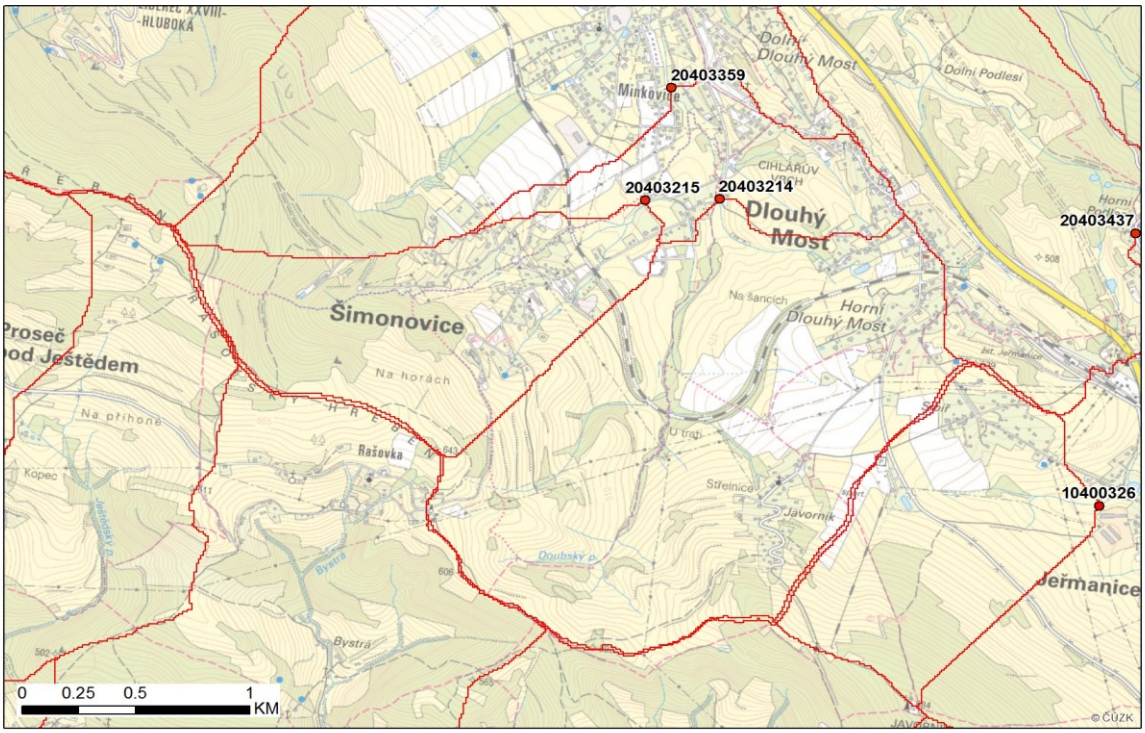
Kritický bod je lávka přes vodní tok Doubský potok, který odvádí vodu z povodí s převážně zemědělsky využívaných ploch.

Oblast nad kritickým bodem - zástavba rodinných domů se zahradami (ploty místy až k břehové hraně)

Oblast pod kritickým bodem - zástavba rodinných domů se zahradami (ploty místy až k břehové hraně)

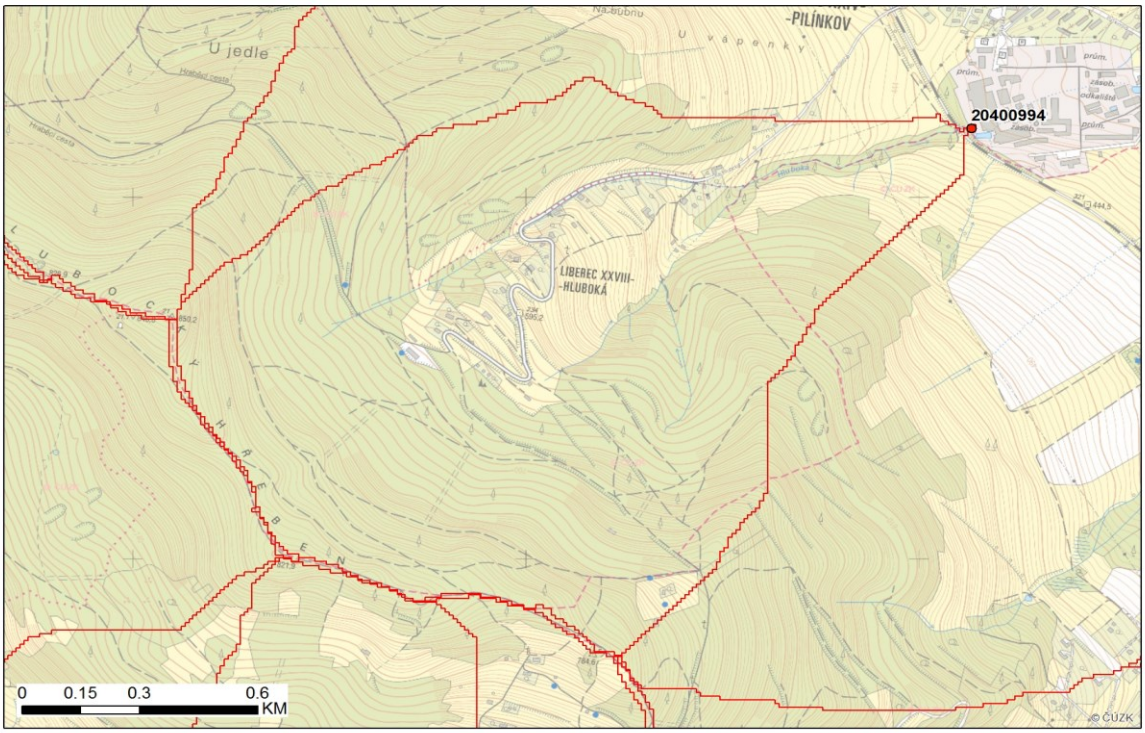
Kritický bod je na vodním toku Hluboká, kde vodoteč kříží těleso železnice a následně vtéká do zatrubnění v průmyslovém areálu. Na vtoku je malá retenční nádrž v horším technickém stavu.

Oblast nad kritickým bodem - vodní tok v zalesněné údolnici

Oblast pod kritickým bodem - průmyslový areál

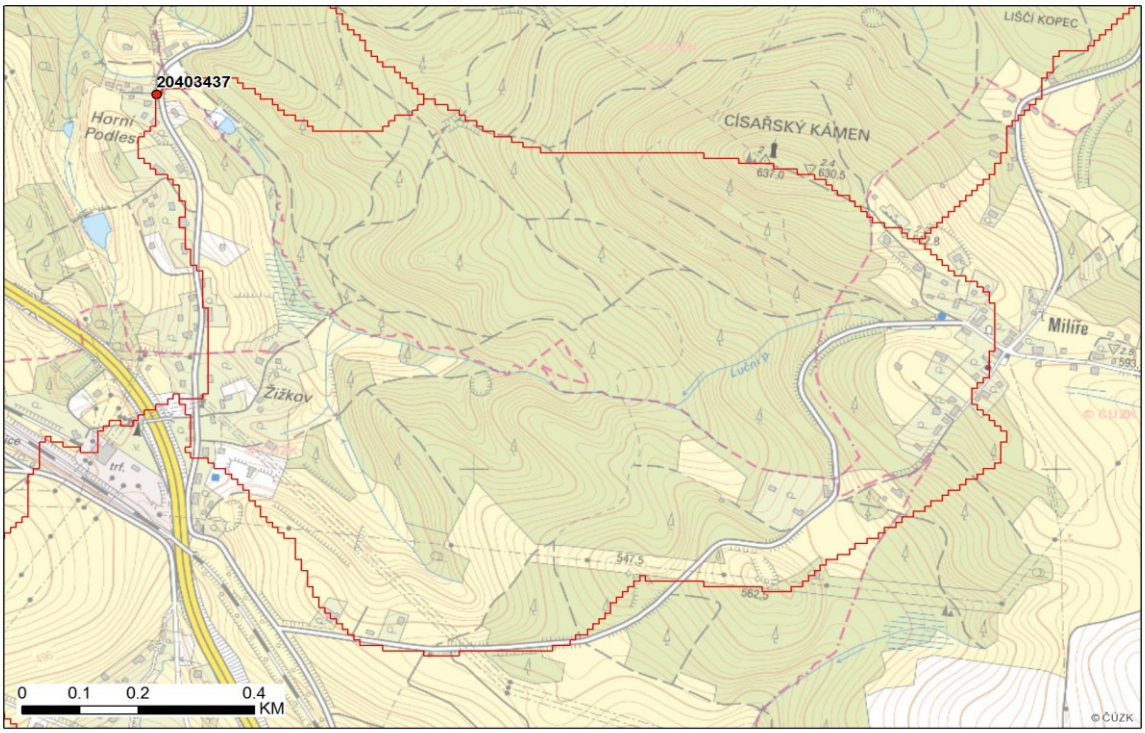
Lokalita se nachází pod vodní nádrží.

Oblast kritického bodu - oblast nádrže

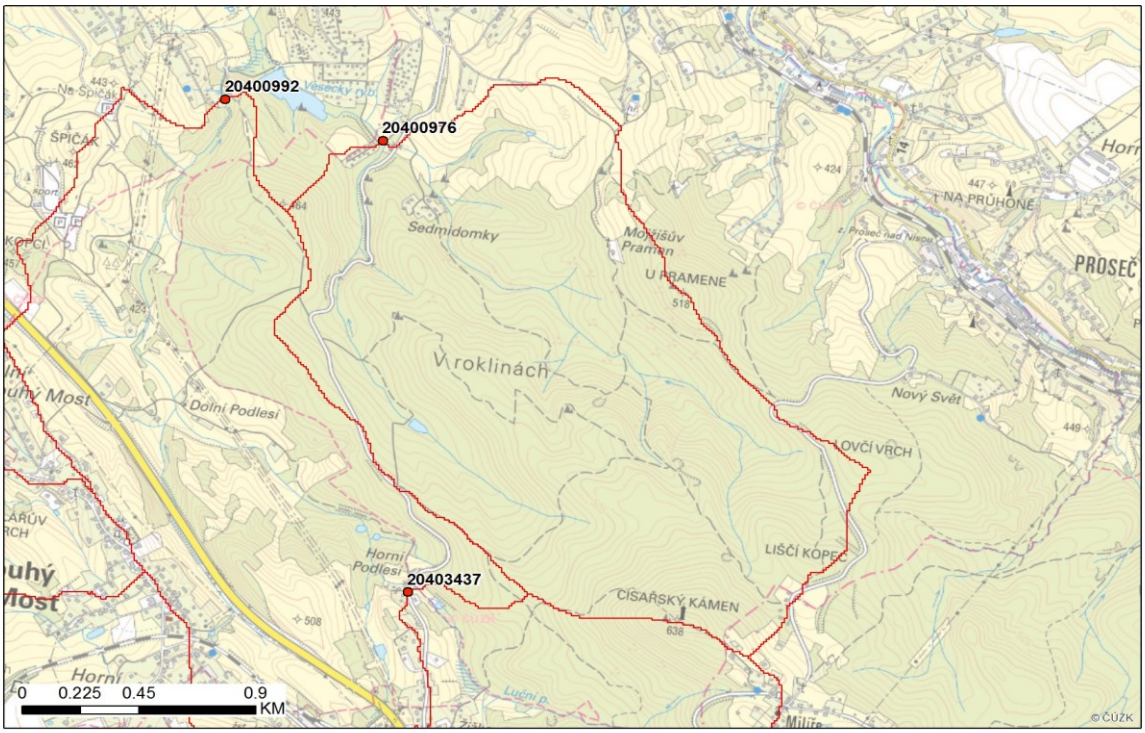
Kritický bod je na vodním toku odvádějícím vodu z převážně zalesněného povodí. Ohrožen může být mostek místní komunikace.

Oblast nad kritickým bodem - lesní plochy

Oblast pod kritickým bodem - mokřadní louky (naučné tabule) a níže vodní nádrž Vesecký rybník

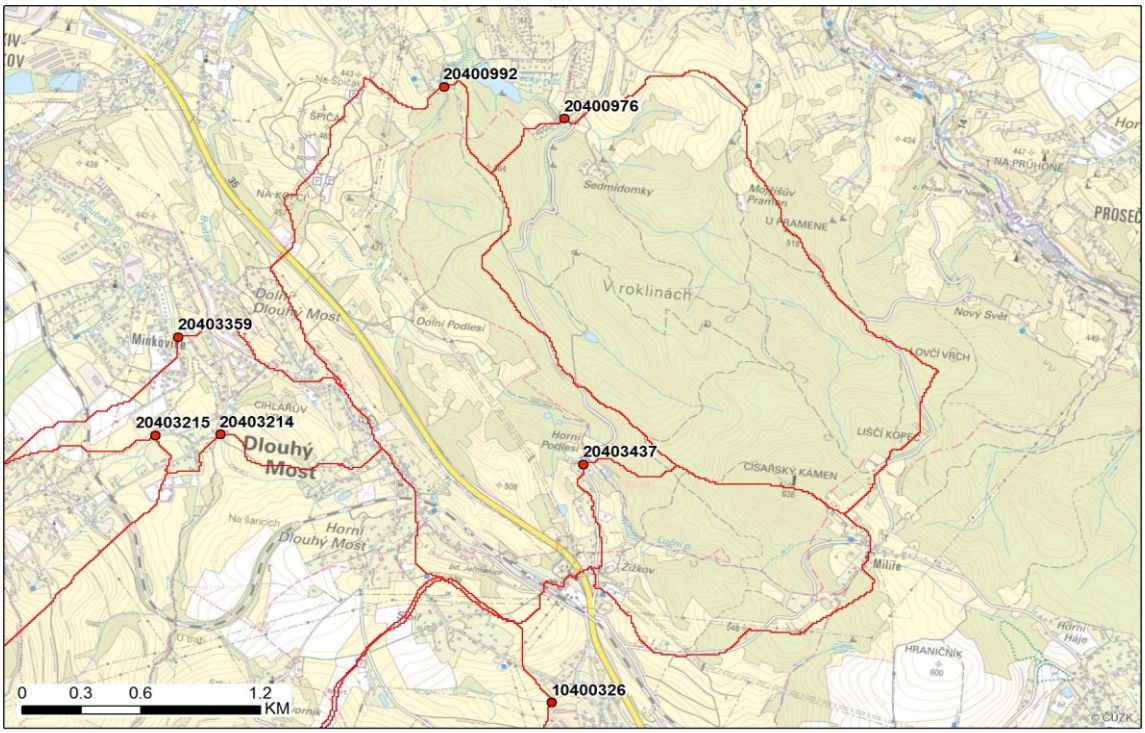
Kritický bod je na Lučním potoku v místě mostku místní komunikace. Povodí je tvořeno zemědělskými plochami, částečně zalesněno.

Oblast nad kritickým bodem - přirozené koryto přitéká mezi rekreační objekty.

Oblast pod kritickým bodem - přirozeně meandrující koryto

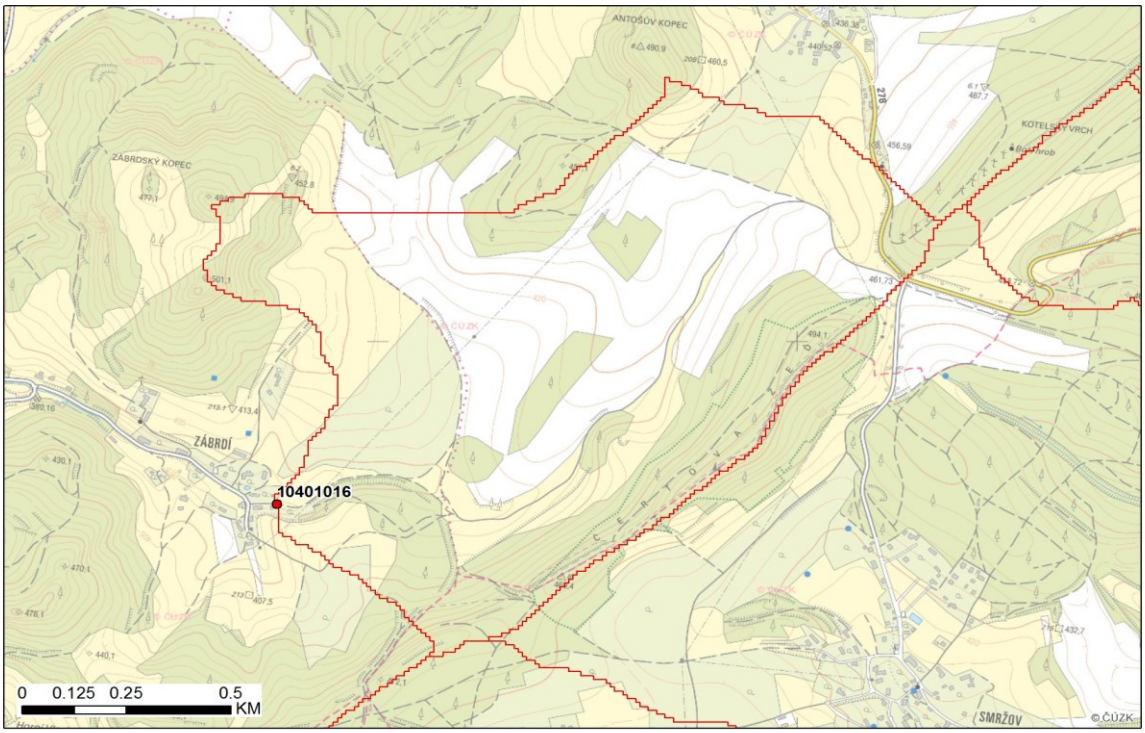
Kritický bod Zábrdí - odtok ze zemědělských ploch do obce

Oblast nad kritickým bodem - zdrojovými plochami odtoku jsou plantáže rybízu.

Oblast kritického bodu a pod ním - zástavba obce Zábrdí, odtok podél komunikace

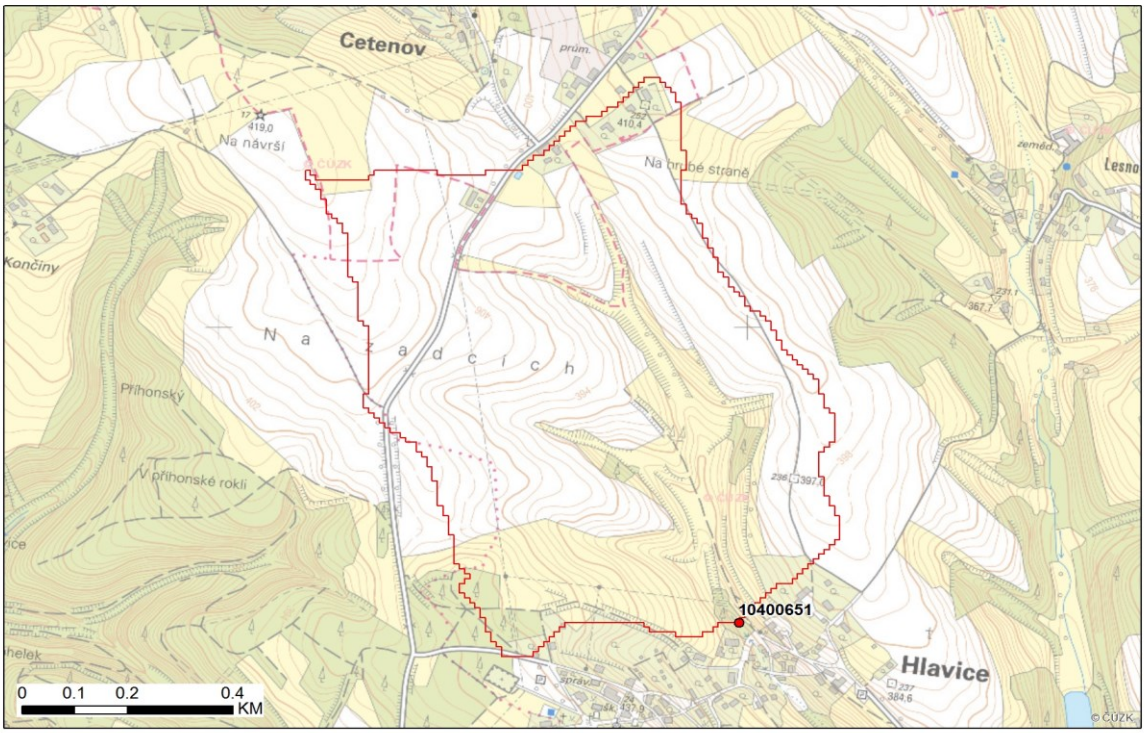
Kritický bod Hlavice - propustek pod silnicí

Oblast kritického bodu - propustek o průměru betonové roury 800 mm. Do údolnice (občasného toku) je svedena i dešťová kanalizace. Nebezpečí pouze při ucpání propustku.

Oblast pod kritickým bodem - kromě komunikace by případným povrchovým odtokem mimo koryto byly zasaženy i obytné budovy.

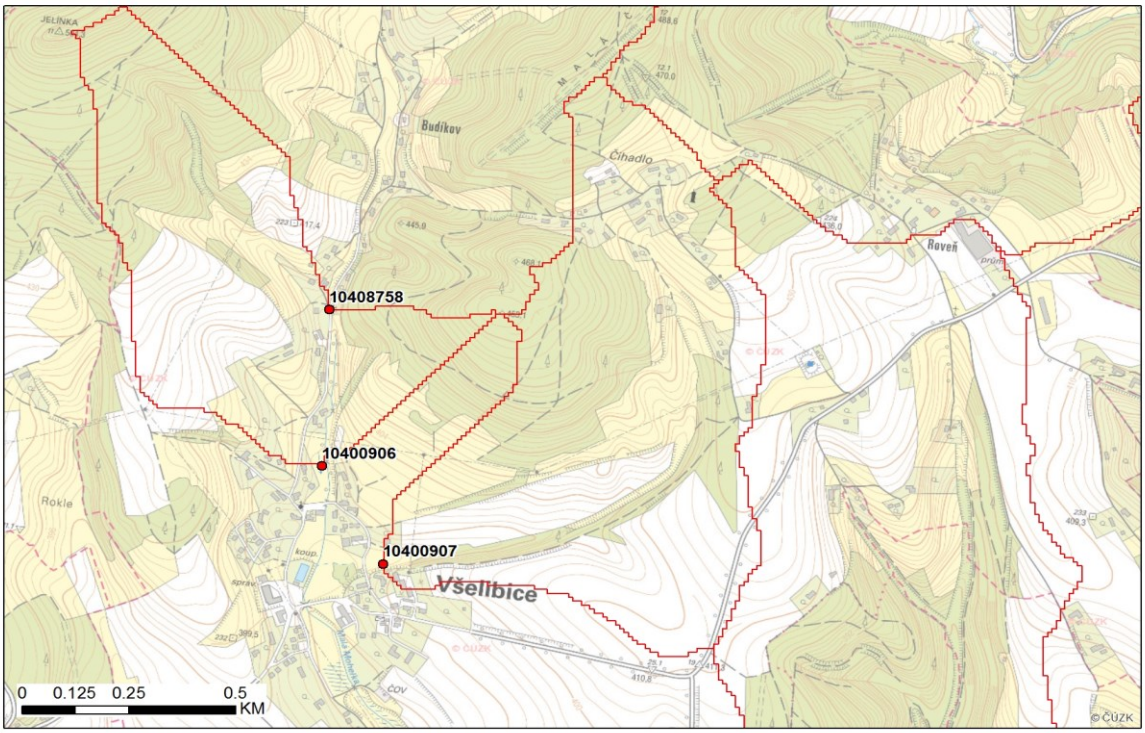
Kritický bod Všelibice - zamokřená údolnice v obci

Oblast nad kritickým bodem - silně zamokřená údolnice rozježděná od zemědělské techniky

Oblast kritického bodu - místní komunikace, uprostřed obrázku je vidět zanesený nefunkční propustek

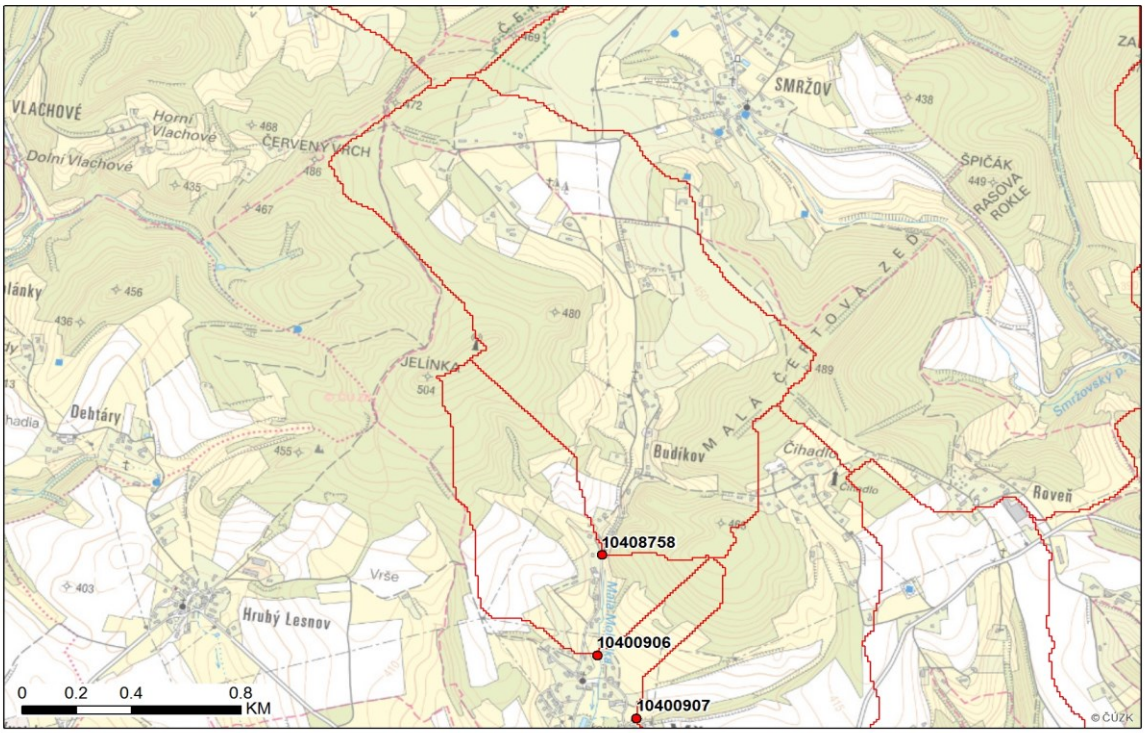
Kritický bod Všelibice - propustek na Malé Mohelce

Oblast nad kritickým bodem, přirozené koryto nad propustkem bylo prořezáno a pročištěno.

Oblast kritického bodu - propustek pod místní koumunikací, pod se rekonstruuje místní hasičská zbrojnice

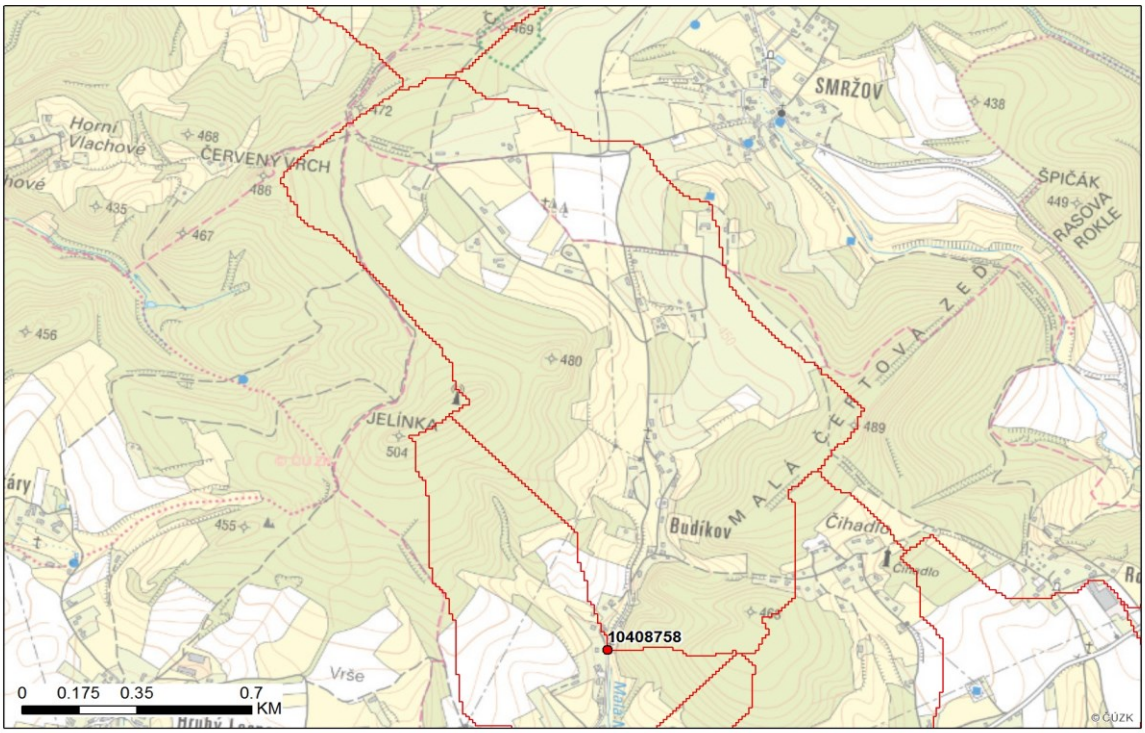
Kritický bod Všelibice - údolnice podél komunikace

Oblast nad kritickým bodem - zatravněná údolnice podél místní komunikace

Oblast pod kritickým bodem - zástavba v obci

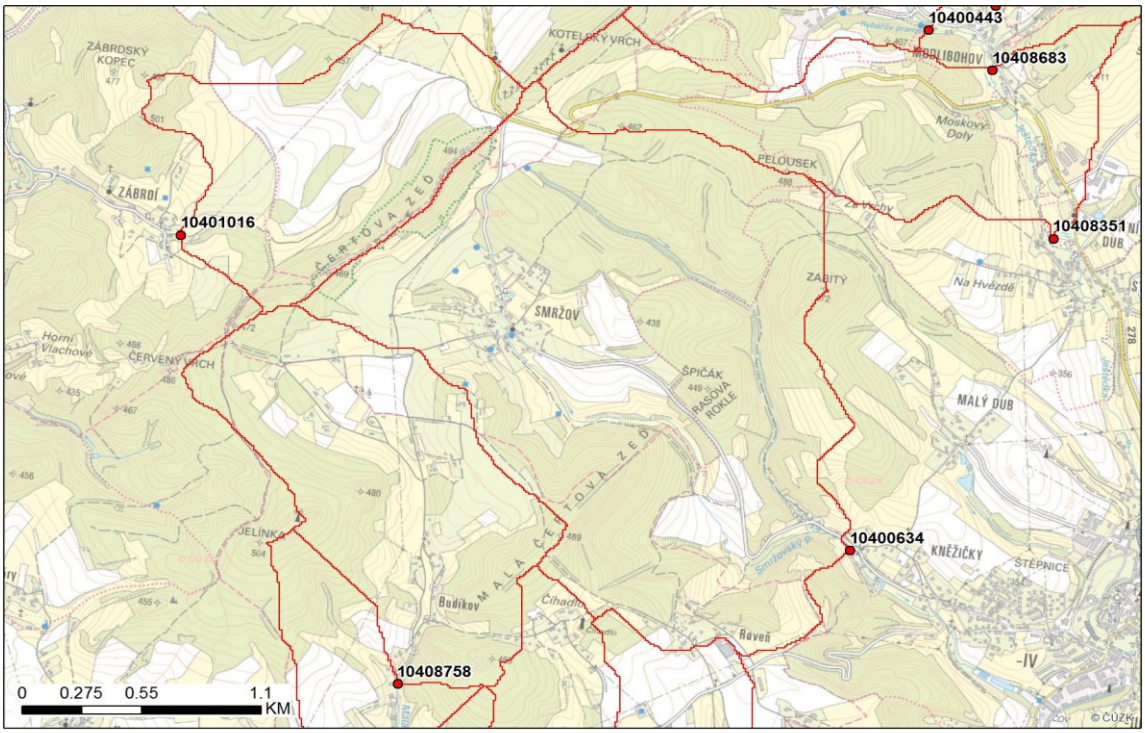
Kritický bod Kněžičky - koryto Smržovského potoka

Oblast nad kritickým bodem - koryto vede v blízkosti komunikace v úzké údolní nivě

Oblast pod kritickým bodem - podél komunikace opěrná zeď, v blízkosti toku i obytné objekty, příjezdní mostek je kapacitní

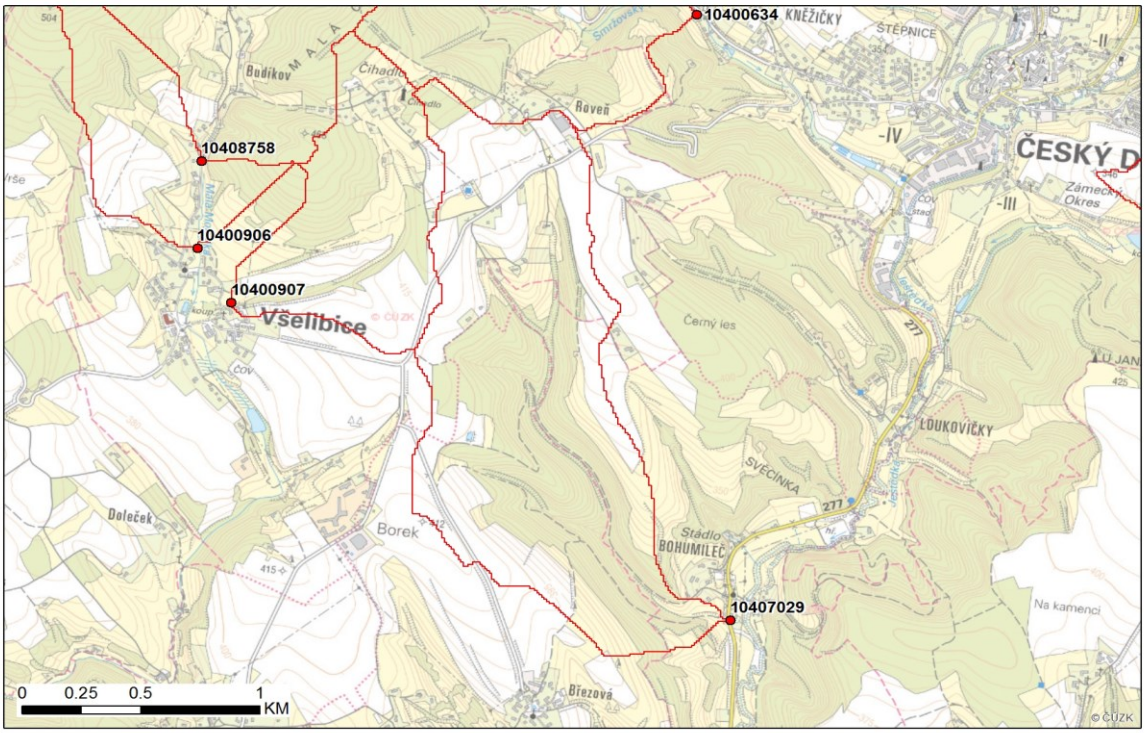
Kritický bod Český Dub Bohumileč - zatravněná cesta a údolnice

Oblast nad kritickým bodem - údolnice a cesta z lesa

Oblast kritického bodu - zástavba a komunikace

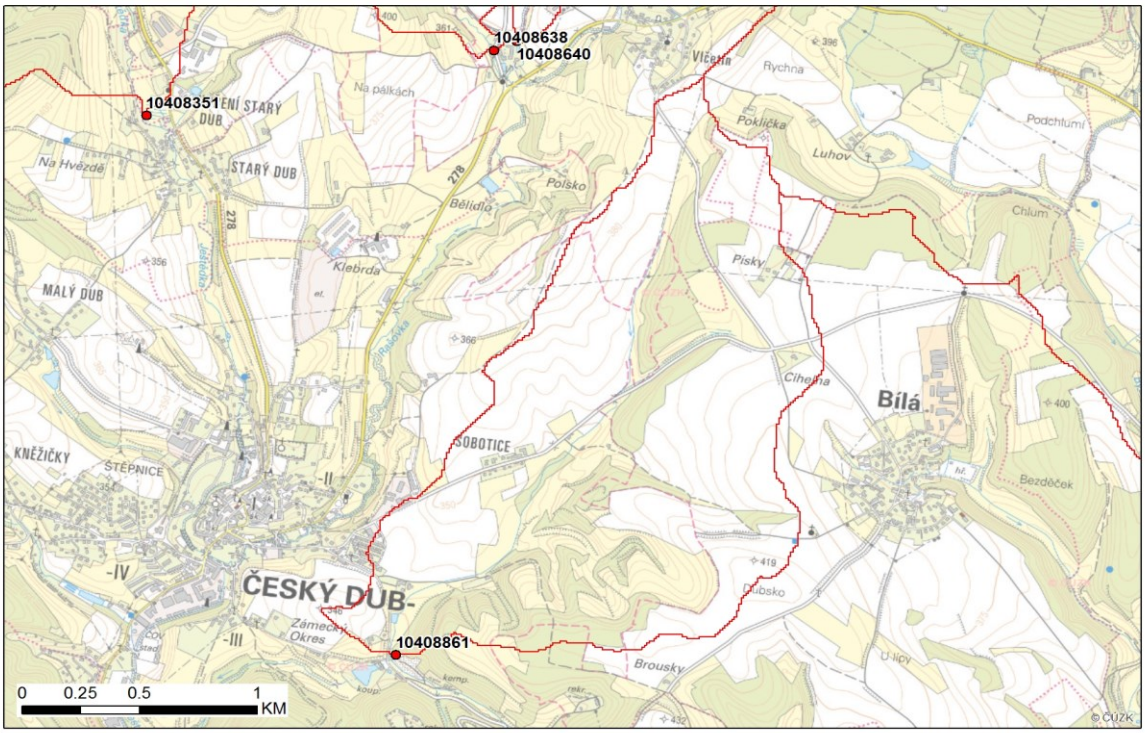
Kritický bod Český Dub - u koupaliště

Oblast kritického bodu - soutok dvou koryt a propustek pod silnicí

Oblast pod kritickým bodem - objekt koupaliště, nátok přes česle

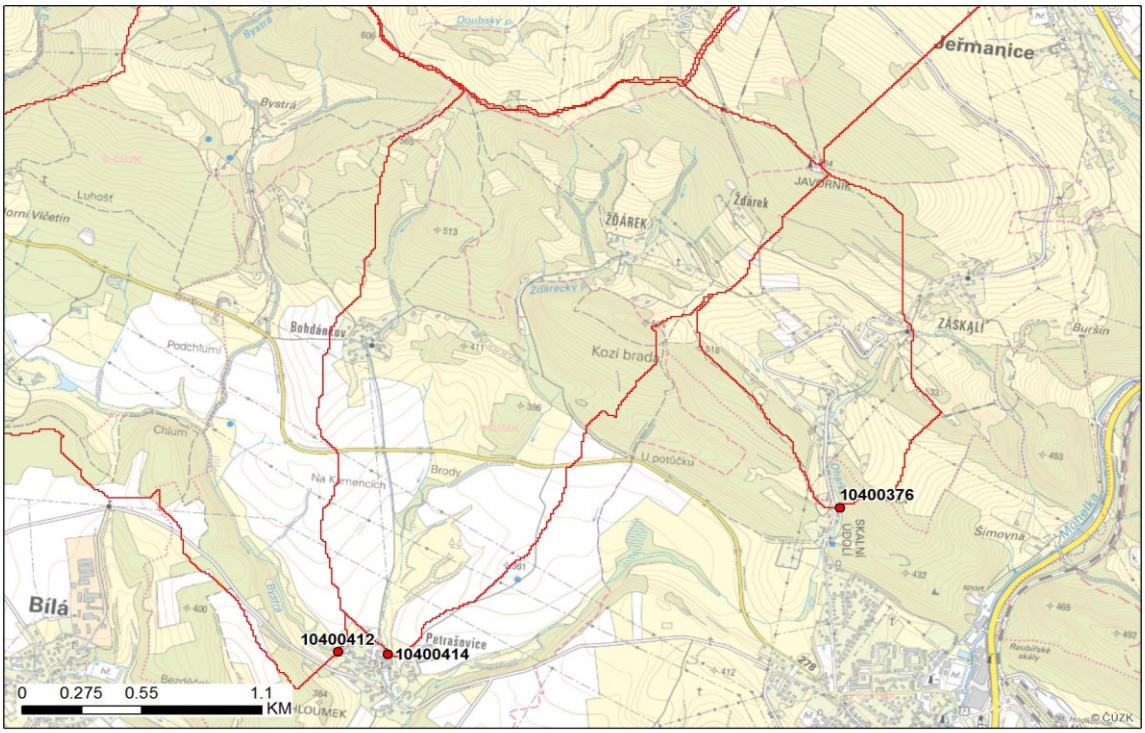
Kritický bod Petrašovice - Žďárecký potok podél komunikace v obci

Oblast nad kritickým bodem - zarostlé, přirozeně meandrující koryto

Oblast kritického bodu a pod ním - pročištěné a prořezané koryto, v blízkosti objekty a komunikace

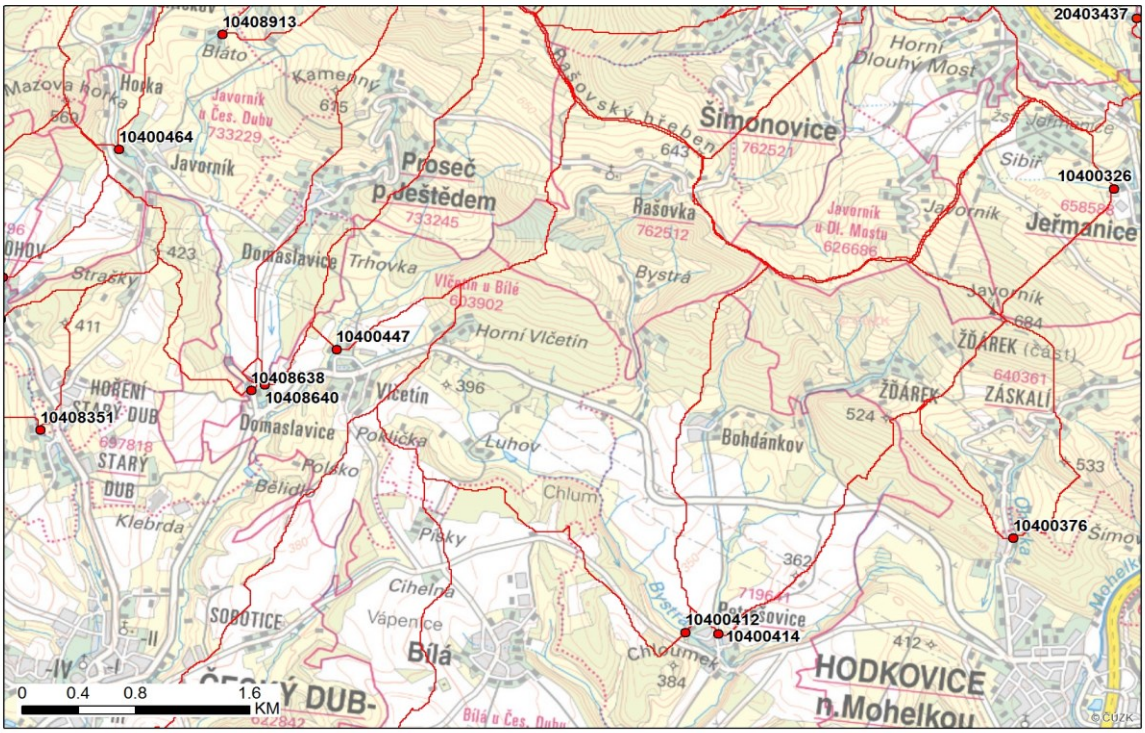
Kritický bod Petrašovice - mostek na Bystré nad obcí

Oblast kritického bodu - betonový mostek na Bystré (přirozené koryto)

Oblast pod kritickým bodem - zástavba obce v blízkosti koryta

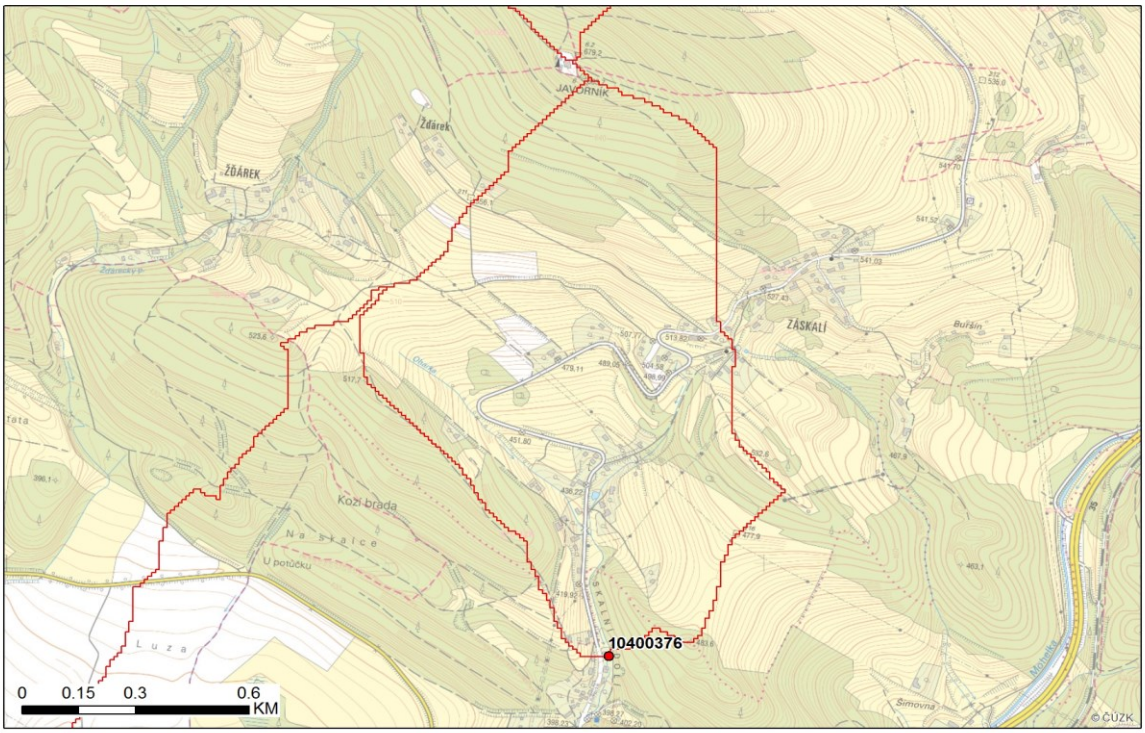
Kritický bod Hodkovice nad Mohelkou, koryto Oharky podél místní komunikace

Oblast nad kritickým bodem - koryto Oharky v úzkém prostoru mezi svahem a komunikací

Oblast kritického bodu - koryto je v blízkosti zástavby
