ZNALECKÝ POSUDEK

č. 141 – 1 615/12

Předmět : Znalecký posudek byl zpracován za účelem zhodnocení provozní bezpečnosti šesti stromů rostoucích v Liberci na ulici Masarykova pomocí přístrojové metody – tahových zkoušek.

Datum místního šetření: 19.11.2012

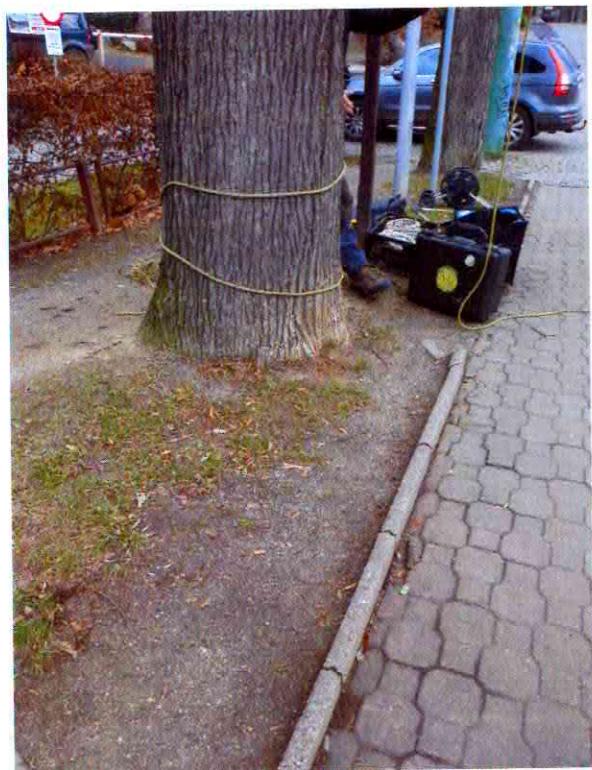
Vzrostlý strom rostoucí ve výrazně zhoršených stanovištních poměrech vykazuje dostatečnou odolnost ve všech sledovaných parametrech. Odolnost proti vyvrácení je v hraniční oblasti, ovšem lze stále předpokládat i při negativní dynamice vývoje minimálně 5-leté bezpečné setrvání na stanovišti.

Obr. 2: Stanoviště poměry stromu

V případě ponechání jedince doporučuji opakovat přístrojový test v roce 2014 pro zjištění dynamiky vývoje.

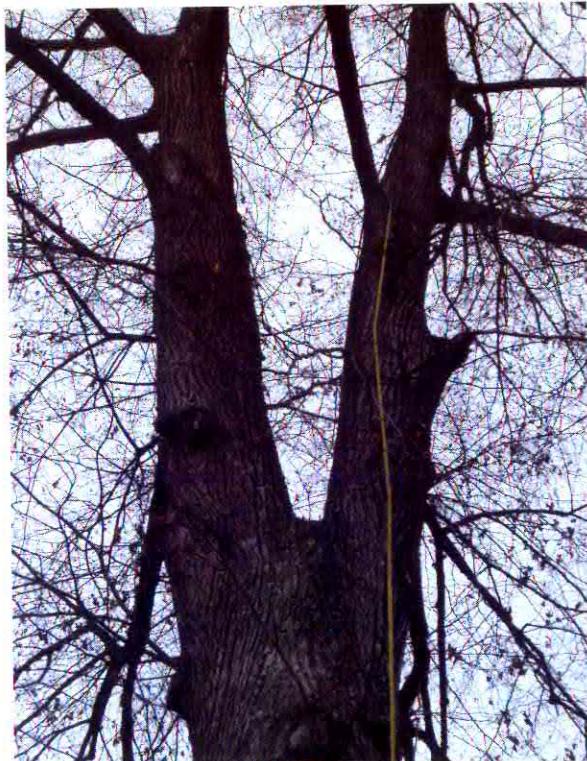
Obr. 3: Detail hlavního větvení

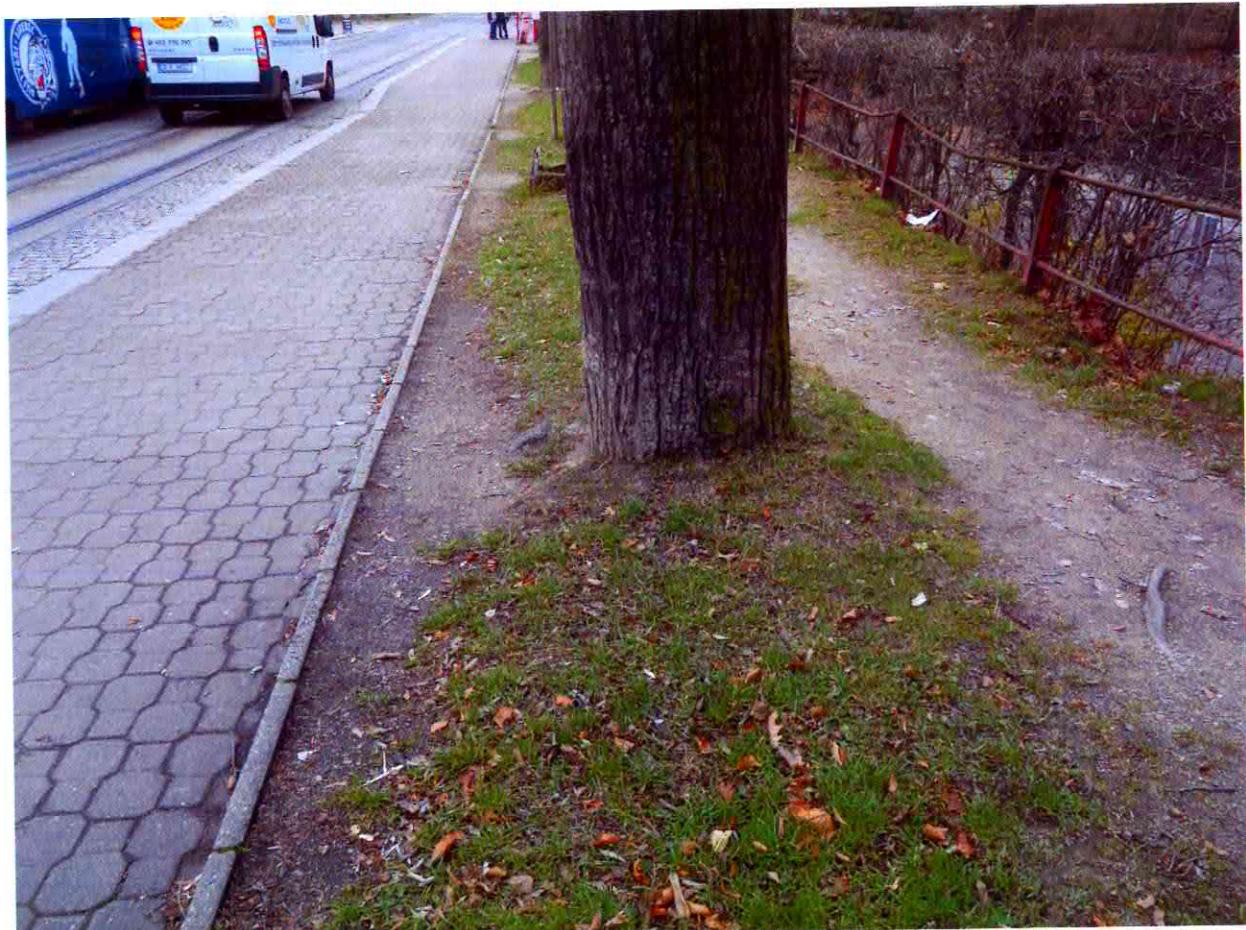
Strom vykazuje významné zhoršení parametru odolnosti proti vyvrácení. Spolu s odolností proti zlomu (v oblasti okolo mechanického poškození kmene) v hraniční oblasti lze konstatovat, že se jedná o rizikového jedince s možností selhání vyvrácením.

Obr. 7: Stanovištění poměry stromu

Doporučuji odstranění stromu s provedením odpovídající náhradní výsadby na základě zpracovaného projektu obnovy.

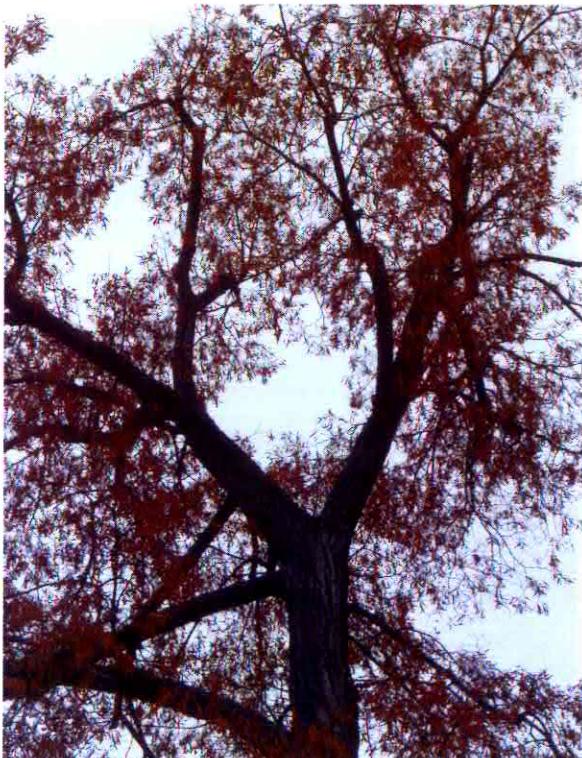
Strom vykazuje významné zhoršení jak parametru odolnosti proti vyvrácení, tak i odolnosti proti zlomu. Odolnost proti vyvrácení se nachází na hranici havarijního stavu. Jedná se o jedince rostoucího v extrémně zhoršených stanovištích poměrech nad trafikou a zastávkou MHD – cíl pádu je zde velmi vysoký.

Obr. 13: Pohled do vrcholové části koruny stromu

Doporučuji bezodkladné odstranění stromu s provedením odpovídající náhradní výsadby na základě zpracovaného projektu obnovy.

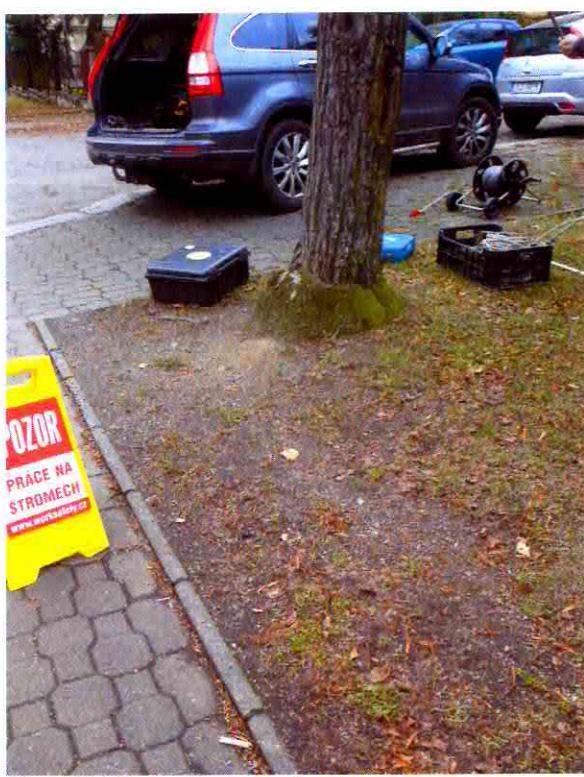
Strom vykazuje významné zhoršení obou hlavních parametrů – odolnosti proti zlomu i odolnosti proti vyvrácení. Strom vykazuje abnormální tloušťkový přírůst v oblasti báze kmene.

Obr. 16: Stanovištění poměry stromu

Doporučuji odstranění stromu s provedením odpovídající náhradní výsadby na základě zpracovaného projektu obnovy.

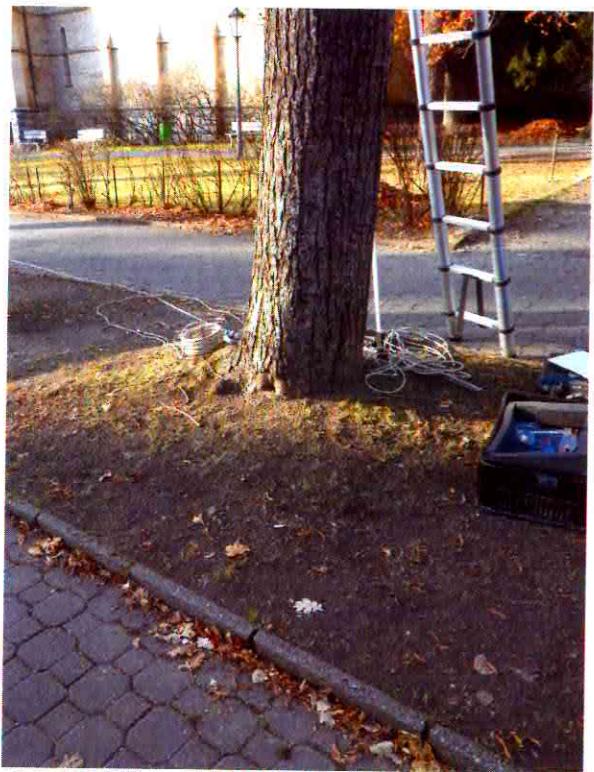
Strom vykazuje významné zhoršení parametru odolnosti proti vyvrácení. Spolu s odolností proti zlomu těsně nad minimální nutnou hranicí lze konstatovat, že se jedná o rizikového jedince s možností selhání vyvrácením.

Obr. 20: Stanoviště stromu

Doporučuji odstranění stromu s provedením odpovídající náhradní výsadby na základě zpracovaného projektu obnovy.

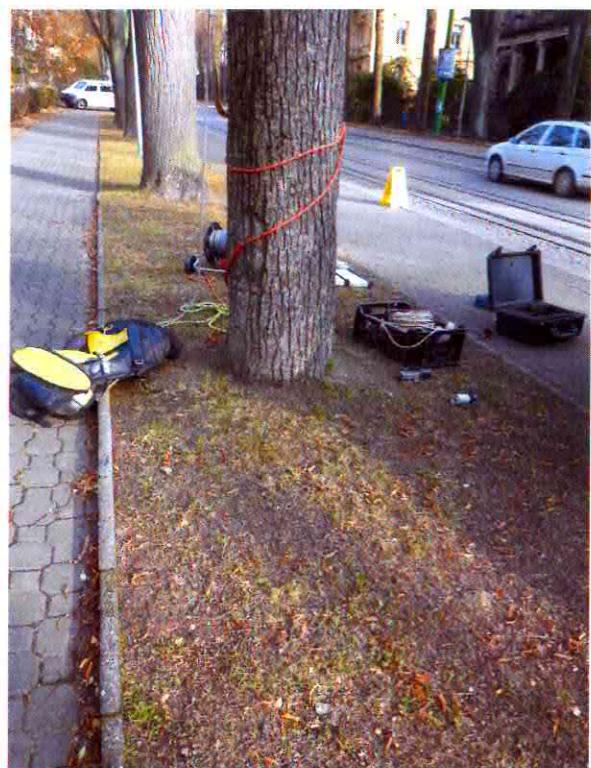
Strom vykazuje významné zhoršení parametru odolnosti proti vyvrácení. Jedná se o jedince s růstovým defektem (tlakovou vidlicí) v kosterním větvení, jejíž rozsah nelze daným typem statického testu relevantně postihnout.

Obr. 24: Stanoviště poměry stromu

Doporučuji odstranění stromu s provedením odpovídající náhradní výsadby na základě zpracovaného projektu obnovy.

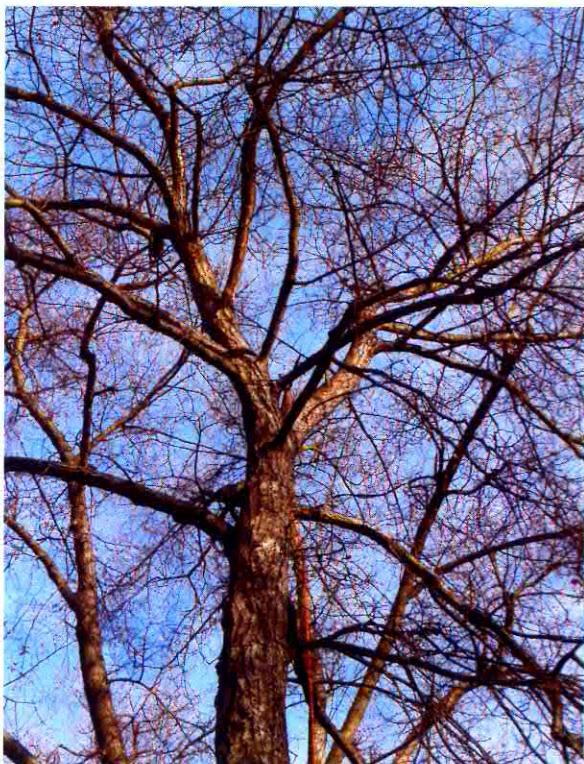
Obr. 25: Pohled do koruny stromu
