## TERÉNNÍ PRŮZKUM EROZNÍCH KRITICKÝCH BODŮ ORP LIBEREC

OBLAST ČESKODUBSKA 12.10.2017 (POLOJASNO, 20 °C) A 23.4.2018 (ZATAŽENO PŘED BOUŘKOU 23 °C), OD BODU 48 (POVODÍ PLOUČNICE) - 1. 12. 2017 (POLOJASNO, 1 °C), OD BODU 97 (POVODÍ NISY) – 5.4.2018 (POLOJASNO, 10 °C)

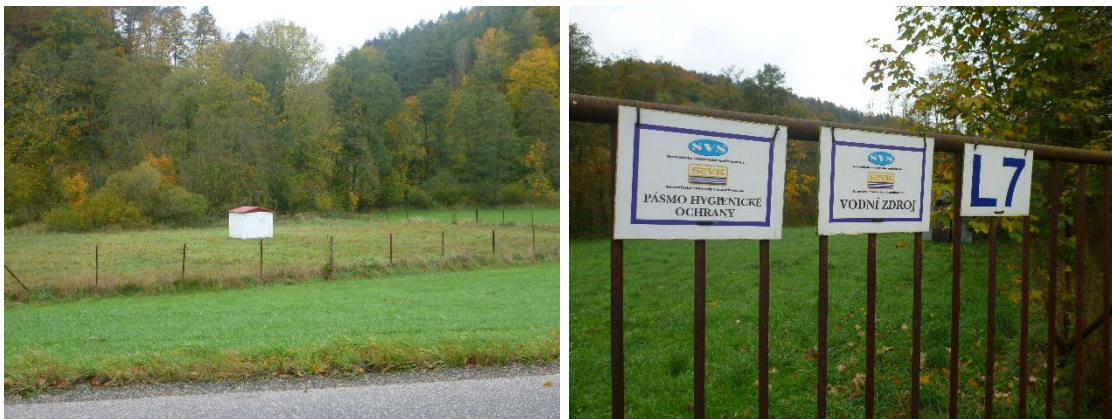
- 8 a 9 – Čerpací stanice a vodojem Libíč. Nad objektem je prudký svah, proto je tento vyhodnocen jako – Erozní KB č. 360003, byť s nižší rizikovostí.

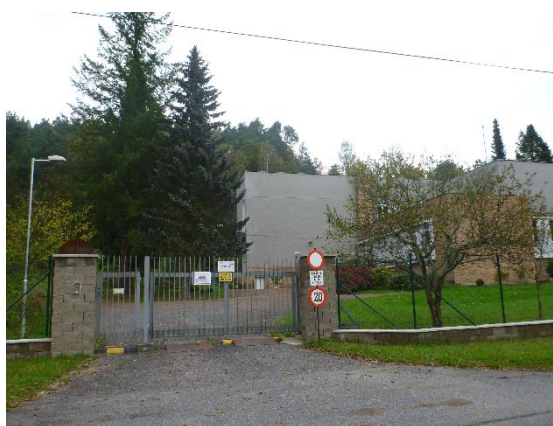
- 10 – Jímací vrty nad ČS Libíč. – Erozní KB č. 361039 z důvodu prudkého svahu nad jímacími objekty. Koryto Mohelky bez opevnění, miskovitě koryto šíře 4 metry. Hloubka koryta 1,5 metru, hloubka vody 0,5 metru. Široká (200 m) zamokřená niva, louky, zryté od černé zvěře.

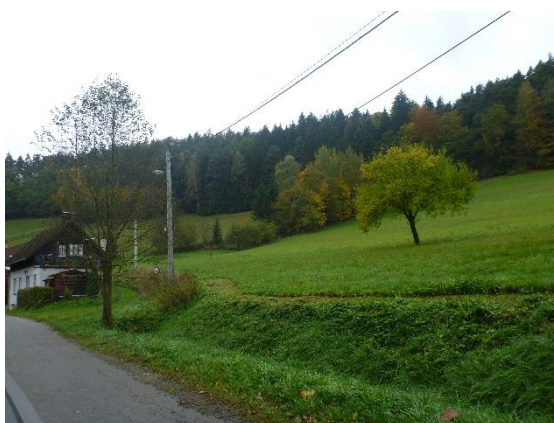
- 16 a 17 – Tok Oharka. Úzký meandrující tok, šířka do 2 metrů, hloubka 1 metr. Voda čistá, nezkalená. Na pravém břehu velké sklonité zatravněné plochy s výraznými údolnicemi. Stopy povrchového odtoku však nejsou zřejmé.

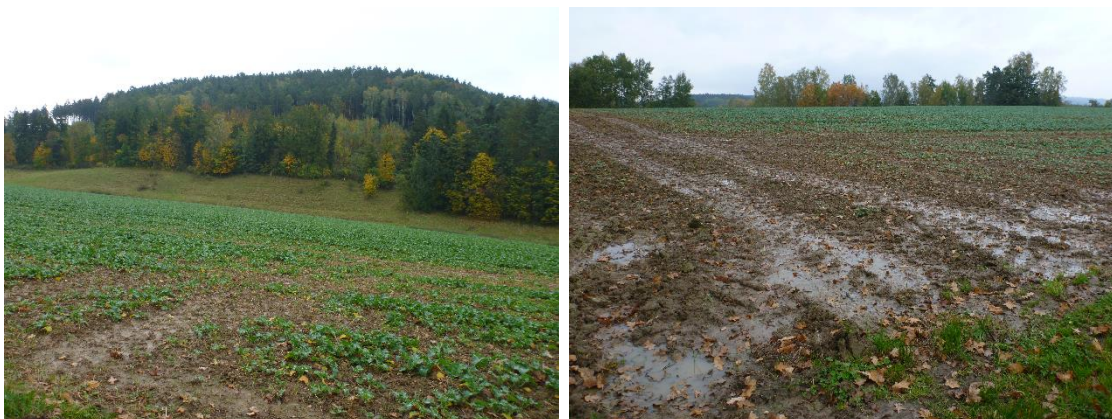
- 19 – Pozemky orné půdy poblíž letiště u Hodkovic nad Mohelkou.

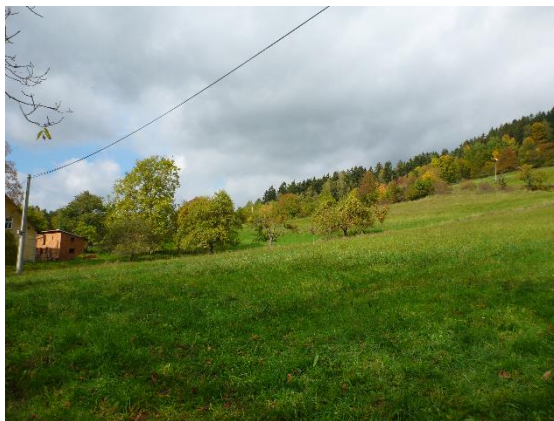
- 34 – Erozní Kritický bod č. 361592 - vyšší rizikovosti v obci Proseč v Podještědí. U objektu nad silnicí není zřejmý důvod rizikovosti.
- 35 – Padouchovský potok, propustek pod silnicí – betonové potrubí DN 800, čela jsou obezděná kamenným zdivem na beton. Funkční, bez sedimentu. Potok, šířka ve dně 1 metr, hloubka koryta 0,5 metru, hloubka vody 0,3 metru. Voda čistá bez zákalu a zápachu. Podél je zamokřený listnatý les s bujným bylinným patrem.

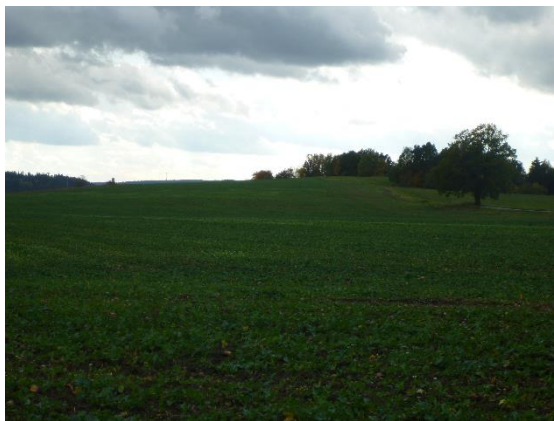
- 41 – Obec Bílá, kritické body na okraji obce podél silnic. Dlouhé svahy ze zemědělských pozemků směřující vodu k obytným budovám. Těsně nad objekty jsou pozemky zatravněny (70 metrů). Nejsou zřejmé známky zvýšených odtoků – tyto jdou nejspíše podél silnice příkopy a do kanalizace – viz následující bod.

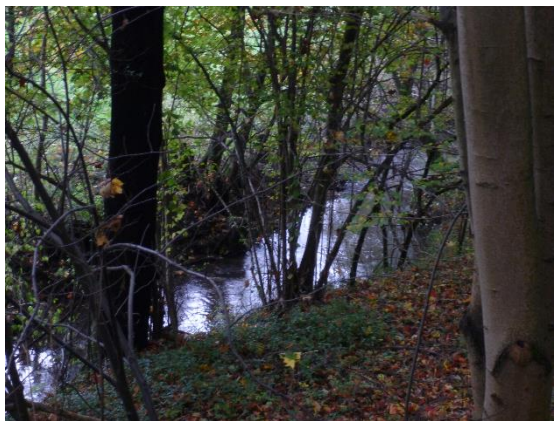
- 47 – Ještědka nad soutokem s Mohelkou. Údolní niva 100 metrů šíře, po obou stranách je sekaná louka. Koryto zahloubené 1,5 metru pod úroveň okolní nivy. Koryto lichoběžníkové, zarostlé vegetací (javory, líska, olše). Voda je čistá bez zápachu, dno kamenité, šířka ve dně 3 metry, drobný sediment. Stálé průtoky, stopy zvýšených průtoků nejsou.

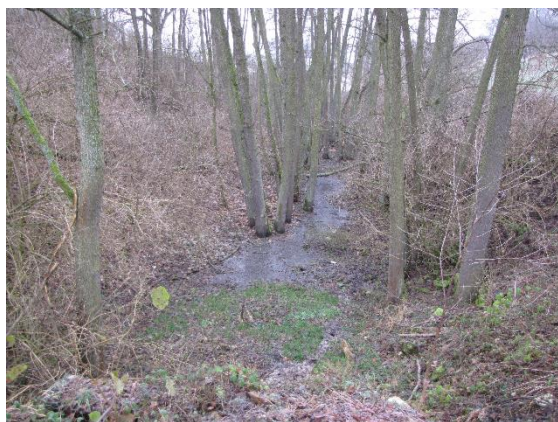
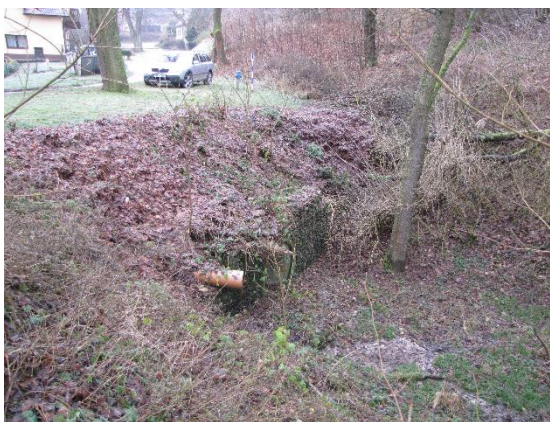
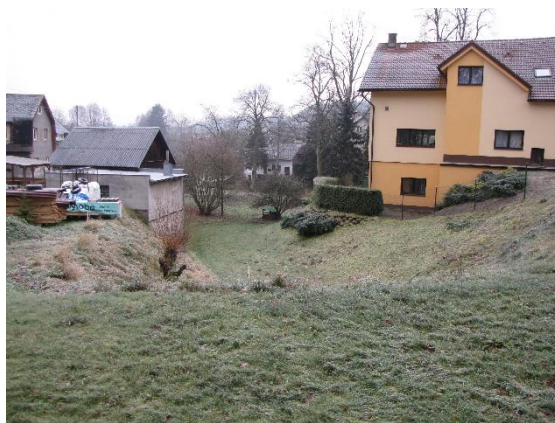
- 49 – Hrubý Lesnov – Erozní KB č. 361268 – odtok ze zemědělského pozemku směrem ke starým obytným budovám. Nejsou známky eroze či odtoků, rizikovost neodpovídá 5. kategorii.

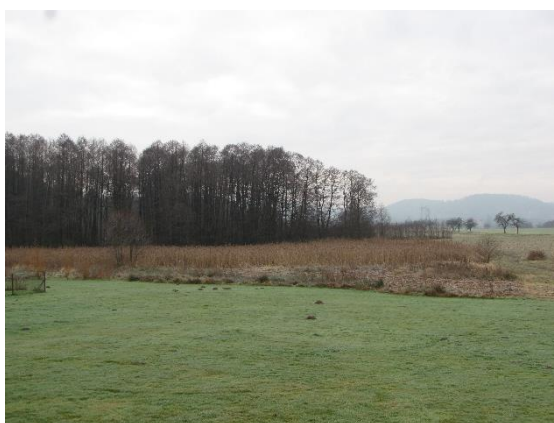
- 60 – Janův Důl – Povodňový KB č. 11402439 – potok teče po okraji zástavby a zahrad. Miskovité koryto šířky 0,6 metru, hloubka do 0,6 metru, dno štěrkopískové, voda čistá. Při vylití hrozí zaplavení objektů

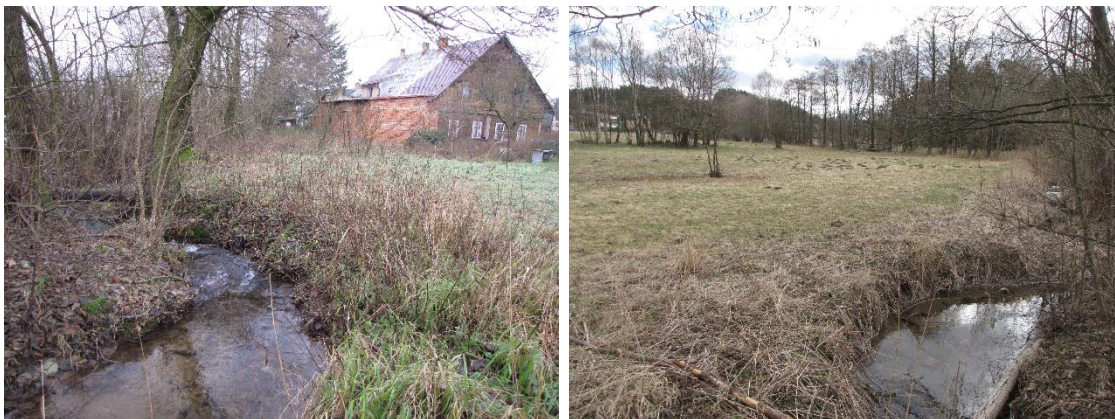
- 61 – Janův Důl – velké plochy zemědělských pozemků. Znamky zvýšené eroze nejsou zřetelné.

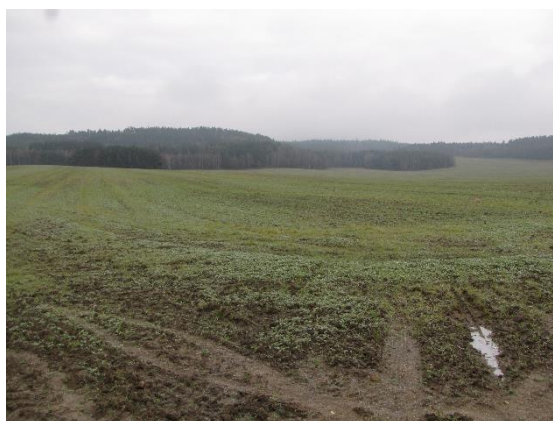
- 62 – Družcov – Erozní KB č. 940406 – Nová zástavba, erozní odtok není pravděpodobný, malá odtoková plocha, nad ní lesní pozemky. Není očekávaný problém.

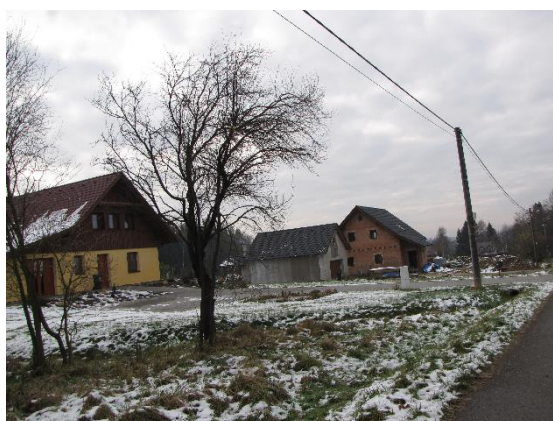
- 63 – Žibřidice – mokřad – malý mokřad v obci nedaleko nádrže. Velikost zamokřené plochy je 30 x 50 metrů.

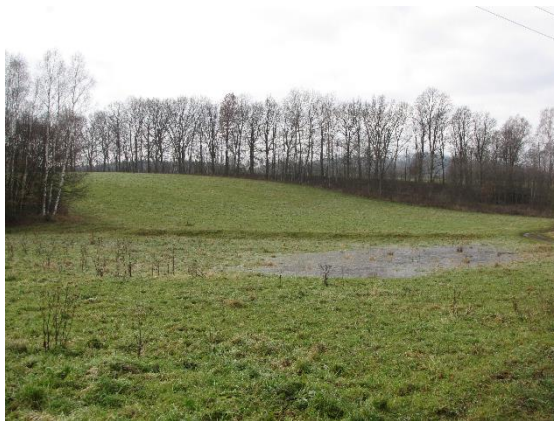
- 64 – MVN Žibřidice – bezejmenná boční nádrž na Ještědském potoce je ohrázená ze dvou stran, hráz i objekty jsou v dobrém stavu, nádrž je částečně zanesená sedimentem.

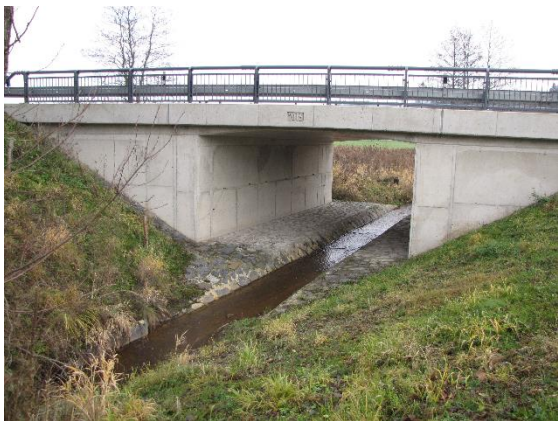
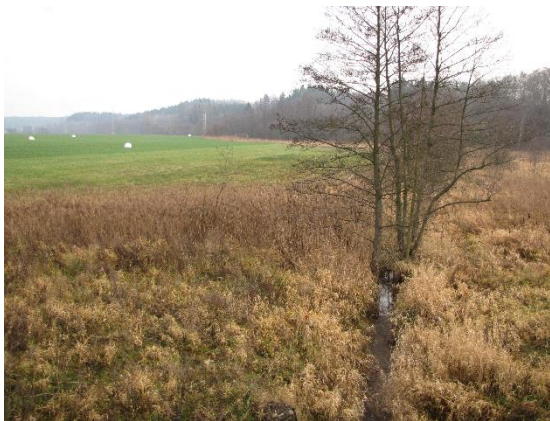
- 72 – Mokřady podél Panenského potoka u Velkého Valtinova – podél Panenského potoky jsou až k Jablonnému v Podještědí významné plochy mokřadů b údolní nivě.

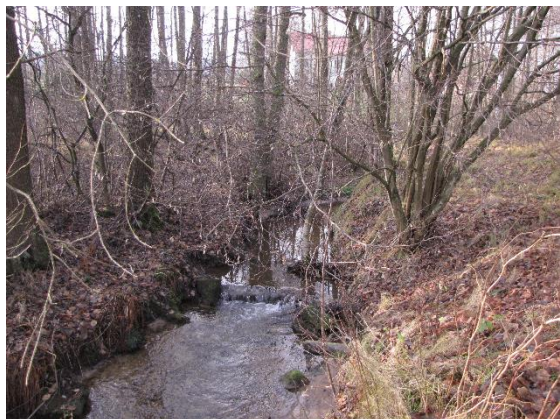
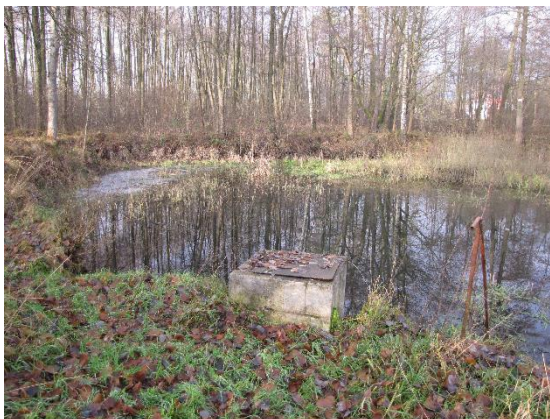
- 75 – Heřmanice v Podještědí – Povodňový KB č. 11400819 – koryto Heřmanického potoka v chatové osadě (Obr. vlevo), šířka koryta 1 metr, přes koryto jsou často ploty včetně ostnatého drátu. Pod místní komunikací je betonová roura DN 800. Nikde nejsou stopy zvýšených průtoků.

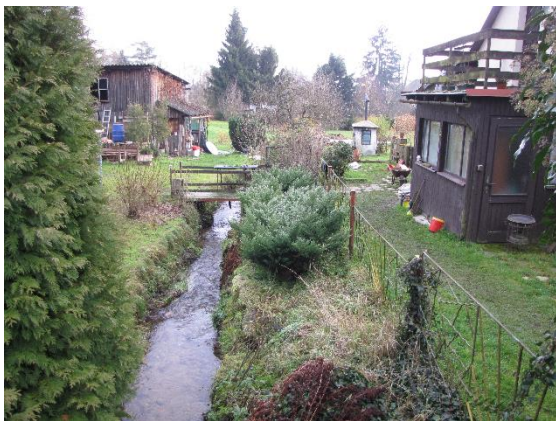
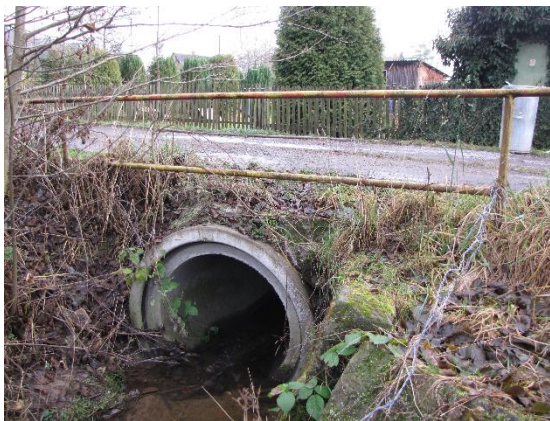
- 76 – Heřmanice v Podještědí – Povodňový KB č. 11402419 – koryto Heřmanického potoka je často přehrazeno ploty (Obr. vlevo). Na soukromých pozemcích úprava trasy a břehů koryta, navýšení objektů nad hladinou je dostatečné.

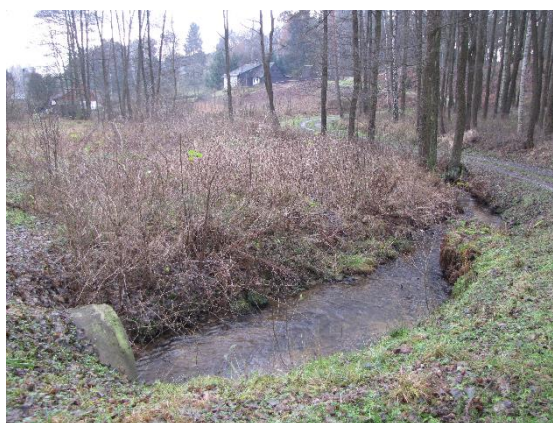
- 78 – Petrovice-Vápenka – Povodňový KB č. 11400524 – koryto Kněžického potoka nad MVN je zarostlé, šířky ve dně 0,5 metru (Obr. vpravo). Na levém břehu je obytný objekt. Na toku je propustek, který při ucpání může způsobit lokální zaplavení. Vzhledem k ploše povodí nad profilem ale není nebezpečí významné.

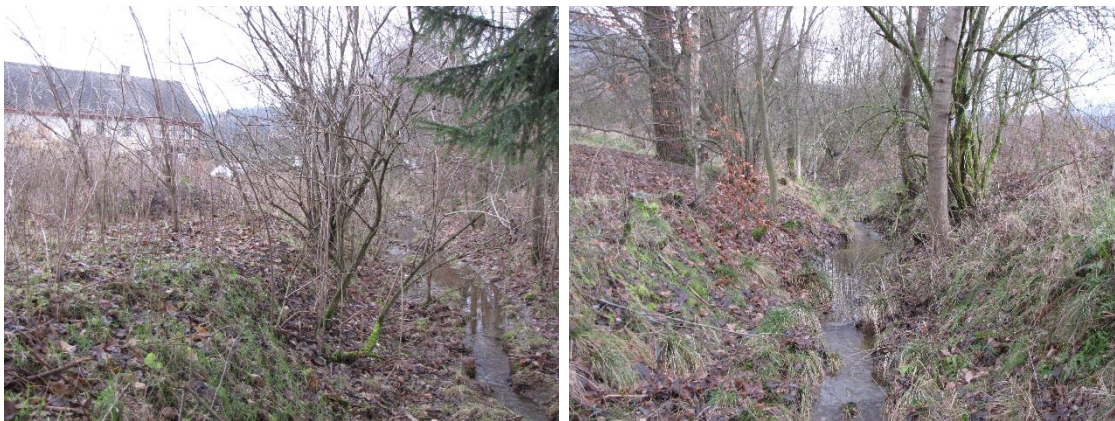
- 79 – Petrovice, přítok Petrovického potoka – Povodňový KB č. 11400531 – na přítoku Petrovického potoka je betonový propustek šířky 0,5 metru, světlé výšky 0,8 metru (Obr. vpravo). Na levém břehu je jeden obytný objekt. Výše na toku je mokřad. Tok vede úzkou údolnicí, při rozlivu v důsledku ucpání propustku bude objekt zaplaven.

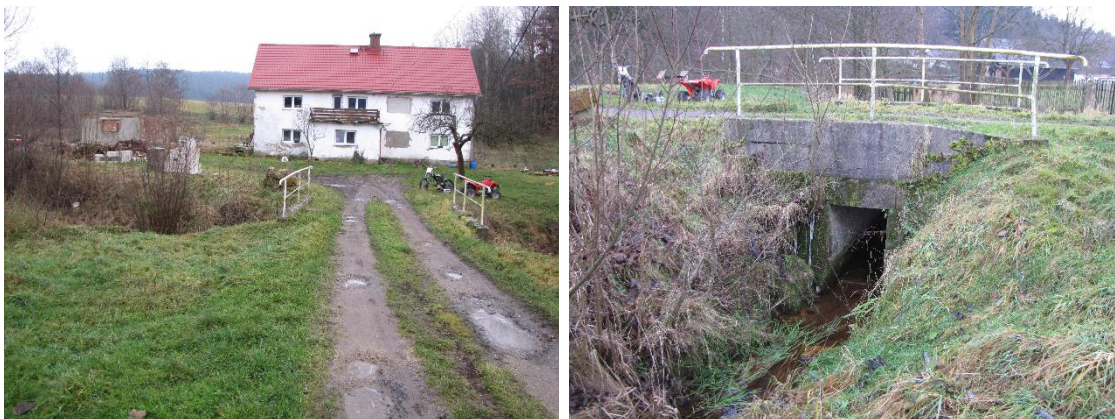
- 80 – Lvová – silnice I/13 – Povodňový KB č. 11400354 – směrem k silnici vede hluboká a zarostlá údolnice, ve které však nejsou zřejmé stopy po pravidelném vodním toku. Nad komunikací stojí voda (obrázek dole). Velmi pravděpodobně by mělo být přítomno odvodnění, které se však z důvodu neprostupnosti terénu nepodařilo dohledat. Pod silnicí jsou objekty, které však nejsou ohrožené. Vyústění propustku vede do zahrad, kde již další nebezpečí nehrozí.

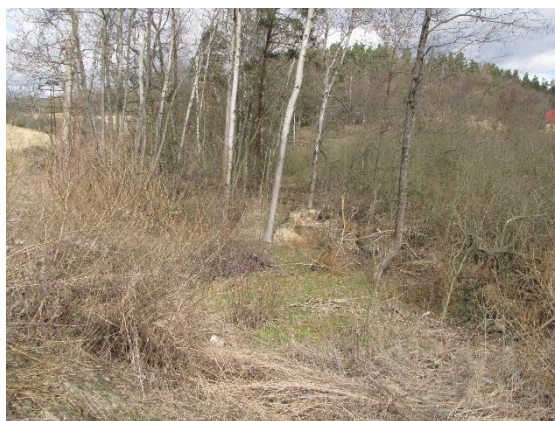
- 81 – Lvová-Židovice – Povodňový KB č. 11403803 – údolnicí podél místní obslužné komunikace může téct občasný průtok, stopy po něm však nejsou zřetelné. Údolnice je široká, proto se domníváme, že objekty po pravém břehu nejsou ohrožené.

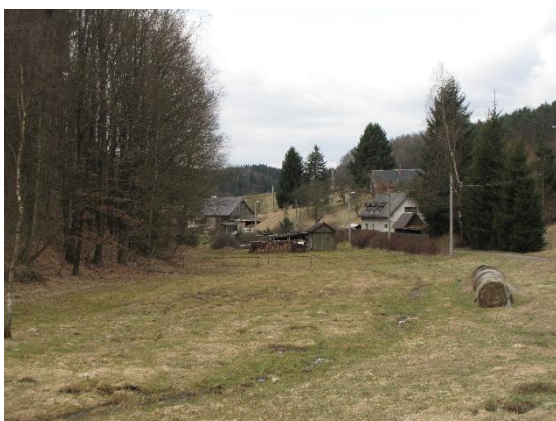
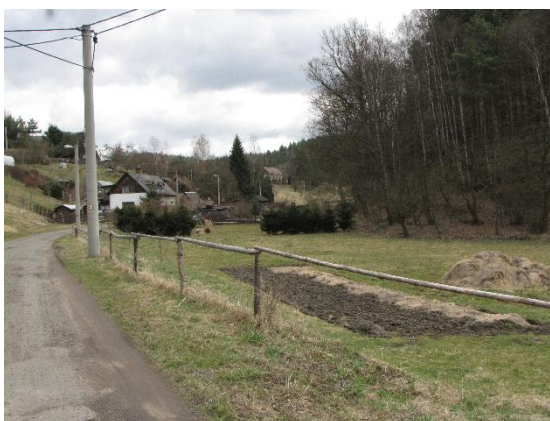
- 82 – Rynoltice – Povodňový KB č. 11400829 – na bezejmenném vodním toku pod MVN je zarostlá a zanedbaná údolnice. Vede zde však plynové vedení a je zde umístěn kontrolní objekt (Obr. vpravo). Vzhledem k ploše povodí nad profilem, ale není nebezpečí zaplavení pro plynovod ani níže ležící objekty významné. Nad rybníkem je na přítoku osazeno ultrazvukové čidlo hladiny (obrázek dole).

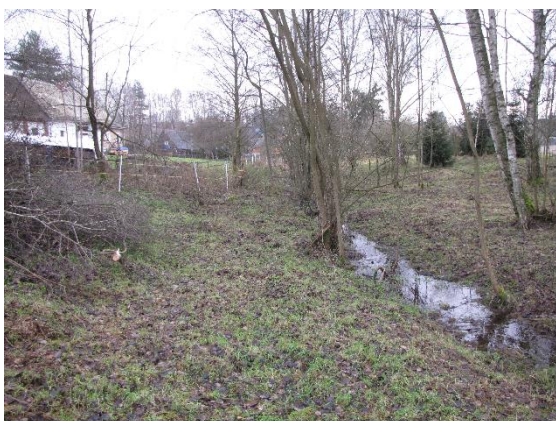
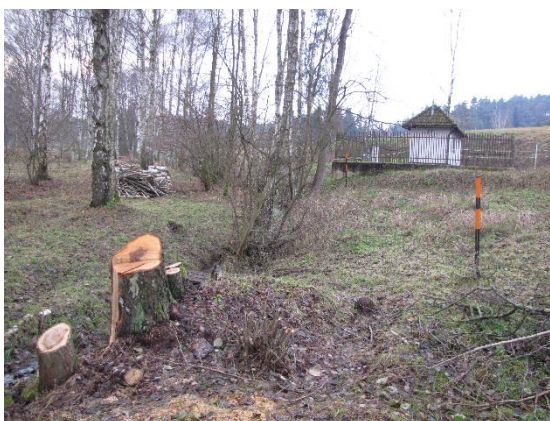
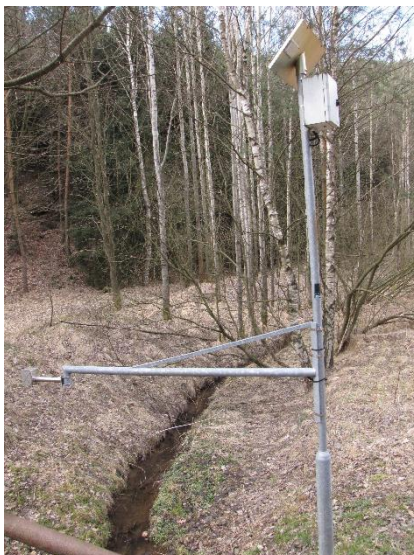
- 83 – Zdislava, Zdislavský potok – Povodňový KB č. 11400255 – horní část toku, údolnice zarostlá vegetací (javory, jasany), šířka koryta 0,5 metru, coda čistá, koryto přirozené. Na levém břehu jsou rekreační objekty, ale vzhledem k výšce nad korytem nebezpečí zde nehrozí.

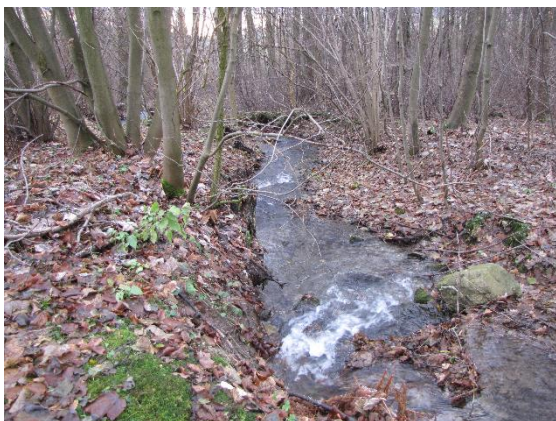
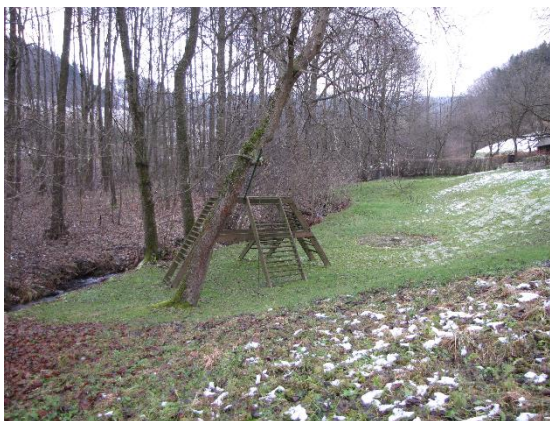
- 84 – Zdislava – Povodňový KB č. 11400270 – na přítoku Zdislavského potoka směrem od pastvin je nekapacitní betonový propustek 2x0,2 metru, který je zčásti zarostlý a zanesený (Obr. dole). Propustek je na příjezdové komunikaci k obytnému objektu. Při větším průtoku hrozí přelití komunikace a zaplavení přinejmenším zahrad domu.

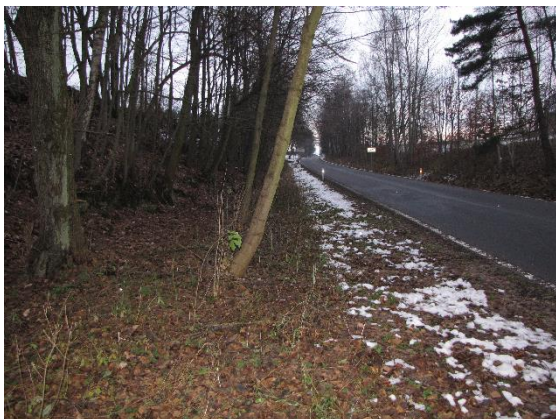
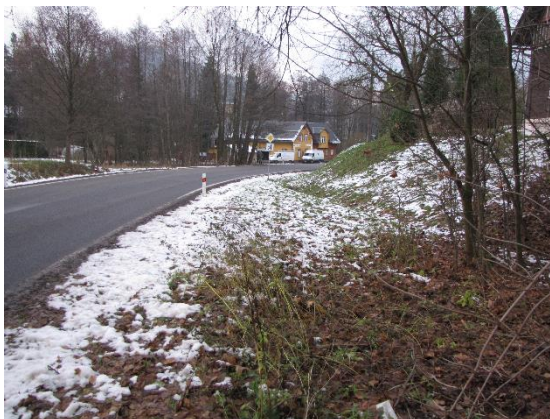
- 92 – Sobákov – Erozní KB č. 361567 – z luk může vést nesoustředěný povrchový odtok směrem k obytné/rekreační zástavbě (Obr. vpravo). Žádné známky eroze nejsou patrné, ale vzhledem k velikosti svahu je ohrožení možné.

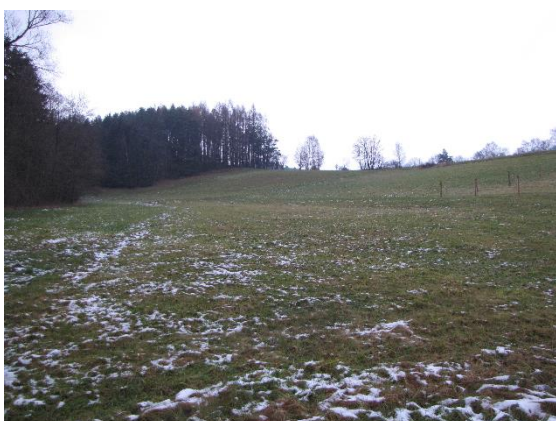
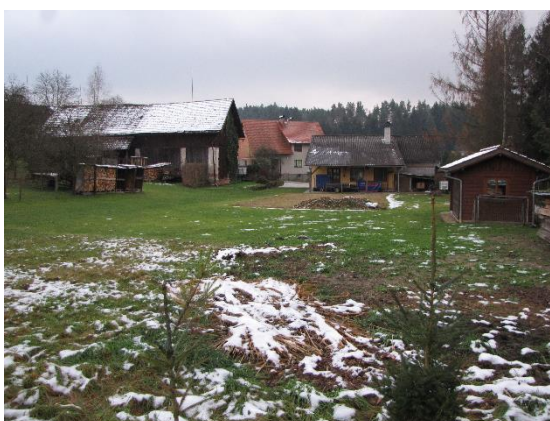
- 93 – Sobákov, zemědělské družstvo – Erozní KB č. 361546 – plochy orné půdy (Obr. vlevo) i luk směřují svůj odtok přímo na plochu uvnitř zemědělského družstva. Nebezpečí je reálné.

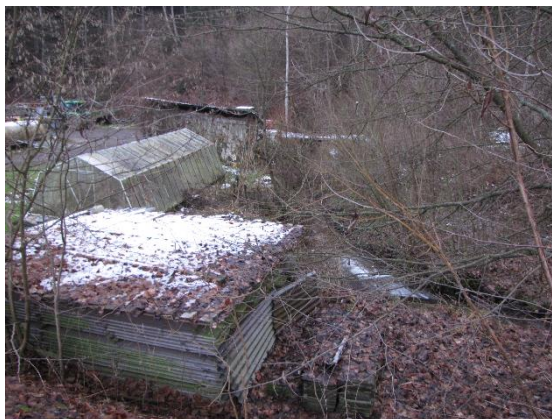
- 95 – Modlibohov – Povodňový KB č. 10400441 – ze zemědělských pozemků (viz následující bod průzkumu) odtéká údolnicí přítok Ještědky. Soukromé pozemky jsou nepřístupné, nicméně je zřejmé, že voda z koryta může při vybřežení zasáhnout objekty na březích. Koryto vede až za smrky uprostřed obrázku.

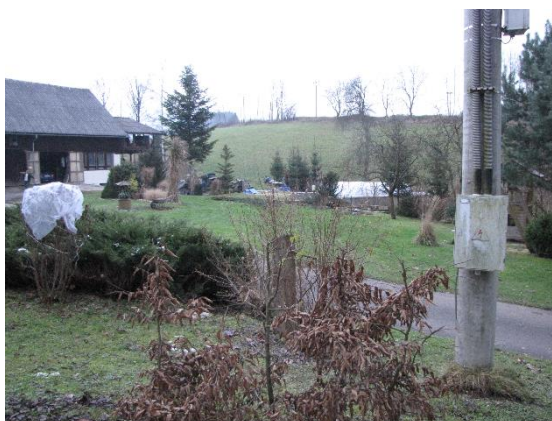
- 96 – Modlibohov – zemědělské pozemky – rozsáhlé pozemky orné půdy a luk vedou údolnicí vodu směrem k obci.

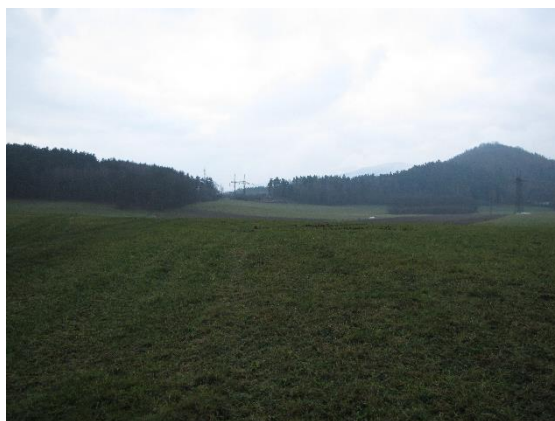
- Bod č. 97 – Bohumileč, povodňový KB č. 10407029 – zatravněná údolnice, která odvádí povrchový odtok z lesa a travnatých pozemků k objektům a dále k silnici. Stopy po odtocích nejsou viditelné.

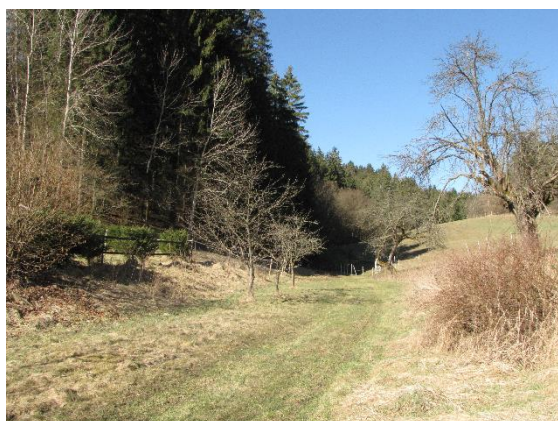
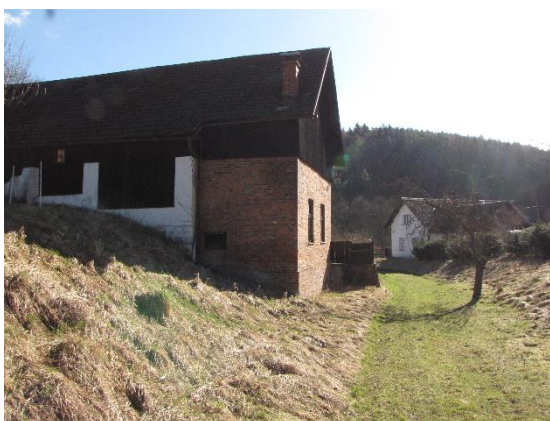
- Bod č. 98 – Březová, erozní KB č. 361073 – lesní cesta, která odvádí povrchový odtok z lesa směrem k objektům a k silnici v obci Libíč. Lesní cesta je kamenitá, beze známek průtoku či sedimentu.

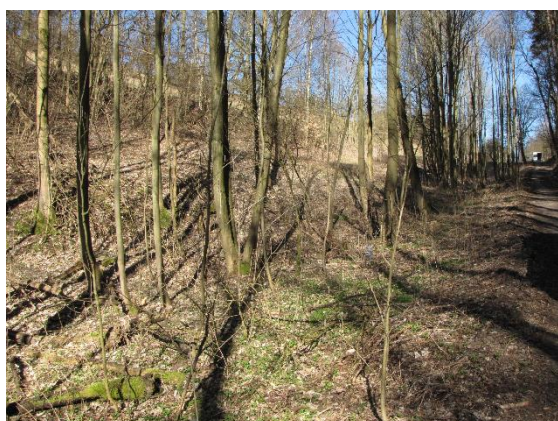
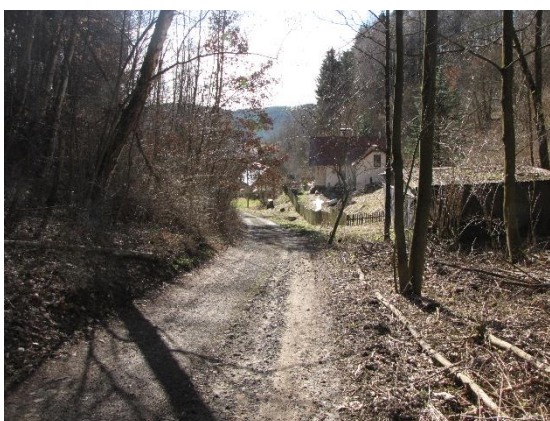
- Bod č. 99 – Všelibice, erozní KB č. 361224 – rozsáhlé plochy orné půdy indukující povrchový odtok vedou podél silnice k obci Všelibice. V cestním příkopu ani na hranici pozemků v obci nejsou známky průtoku či sedimentu.

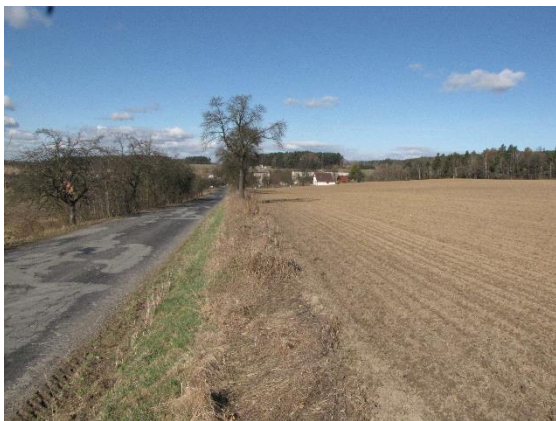
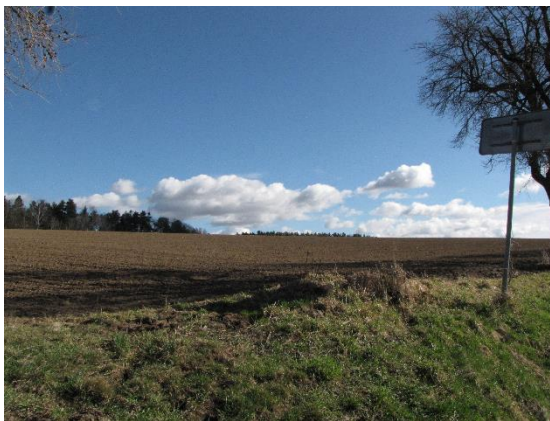
- Bod č. 100 – Všelibice, povodňový KB č. 10400907 – silně zamokřená údolnice, která svádí povrchový odtok k místní komunikaci. Na obrázku vpravo je vidět nefunkční zanesený propustek pod komunikací.

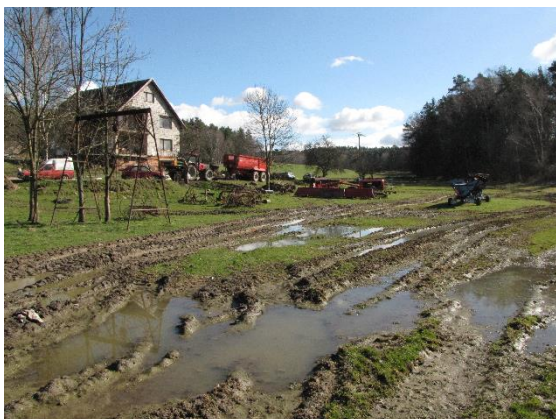
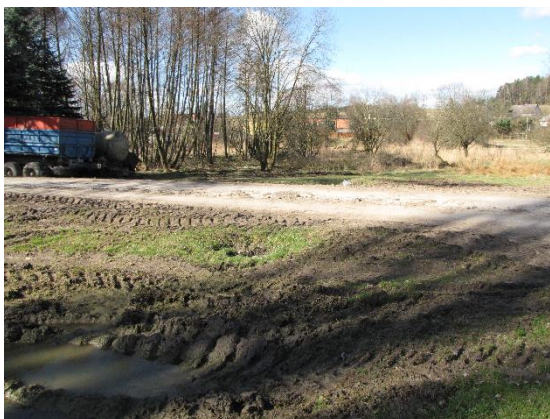
- Bod č. 101 – Všelibice, povodňový KB č. 10400906 – koryto Malé Mohelky, propustek pod místní komunikací u místní hasičské zbrojnice. Koryto bylo pročištěno, vegetace kolem prořezána.

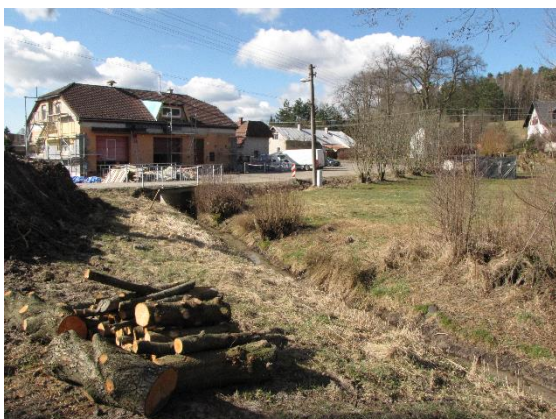
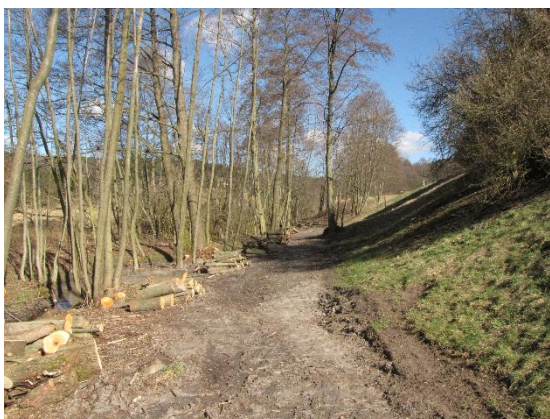
- Bod č. 102 – Všelibice, erozní KB č. 361263 – zatravněná údolnice s polní cestou, která odvádí povrchový odtok ze zemědělských pozemků k objektům v obci. Stopy po odtocích nejsou viditelné.

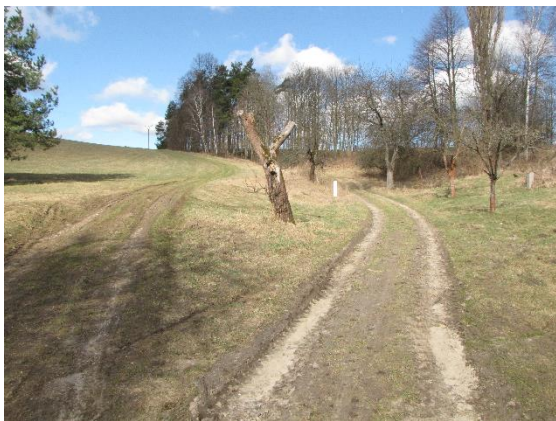
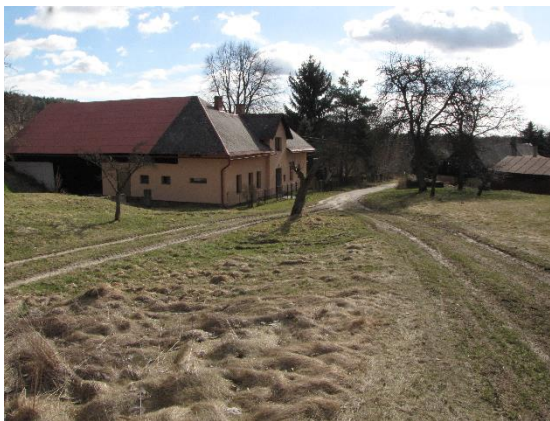
- Bod č. 103 – Všelibice, povodňový KB č. 10408758 – mělká zatravněná údolnice podél silnice. Výše proti svahu jsou zemědělské plochy, nicméně odděleno je zástavbou a pozemky zahrad. Odtok ze silnice není významný, nebezpečí vyplývá z velikosti povodí nad profilem a charakteru zástavby.

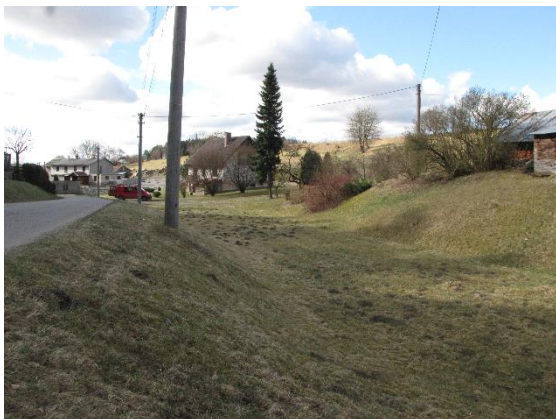
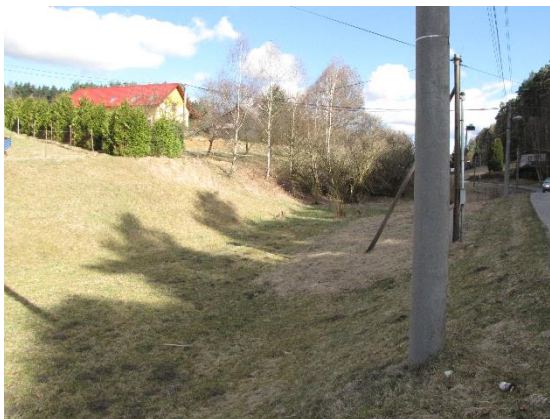
- Bod č. 104 – Osečná-Janův Důl, povodňový KB č. 11404730 – mělká zatravněná údolnice svádí povrchový odtok podél zahrad a obytného stavení č.p. 13. Údolnice vede v dostatečné vzdálenosti od objektů, a tak je nebezpečí významné spíše pro zástavbu níže v obci.

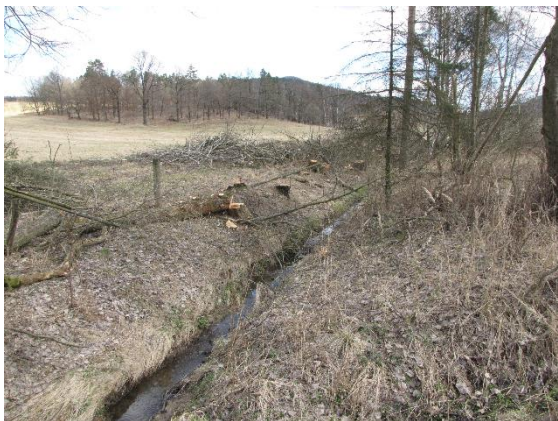
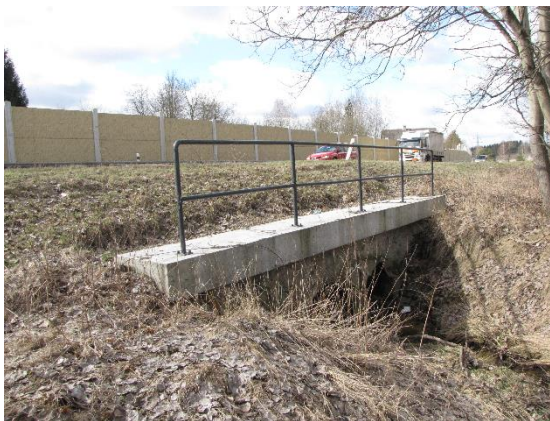
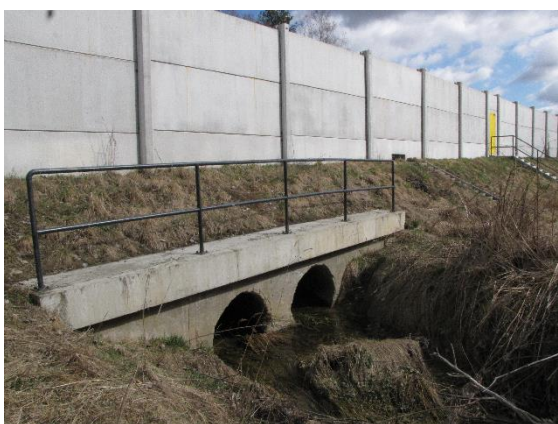
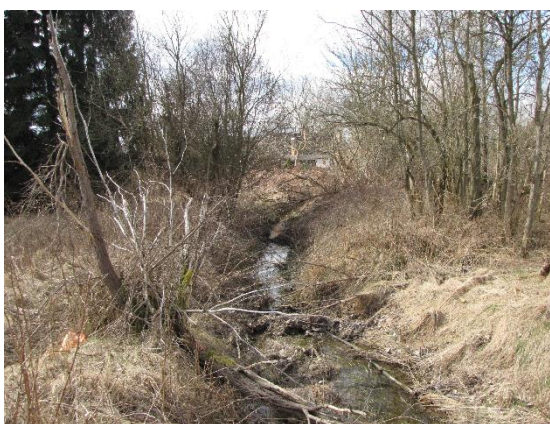
- Bod č. 105 – Jítrava, povodňový KB č. 11400065 – propustek Panenského potoka pod silnicí I/13. Vlevo nahoře pročištěné koryto nad komunikací, vpravo nahoře horní

čelo propustku, vlevo dole dolní čelo a vpravo dole koryto pod komunikací. Propustek se jeví z pohledu funkčnosti v dobrém stavu.

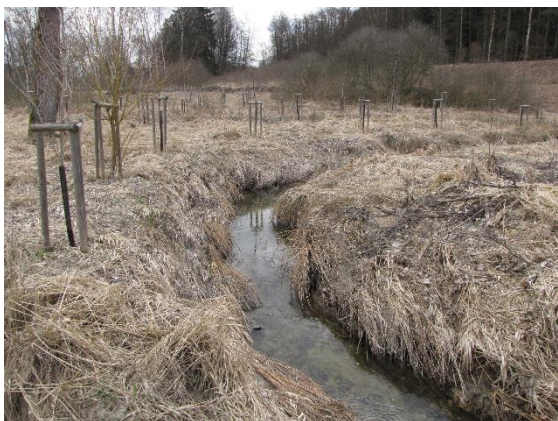
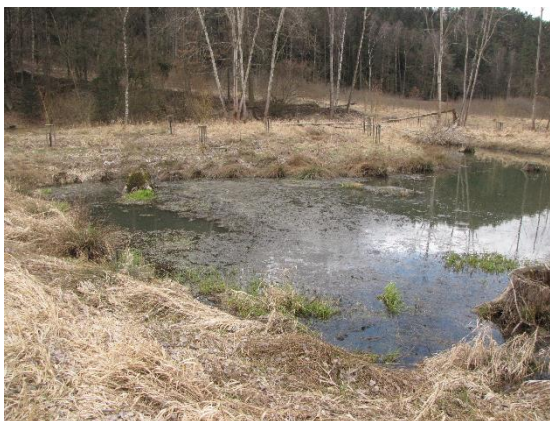
- Bod č. 106 – Revitalizace Panenského potoka nad Lvovou – úprava trasy, vytvoření průtočných tůní a výsadby dřevin.

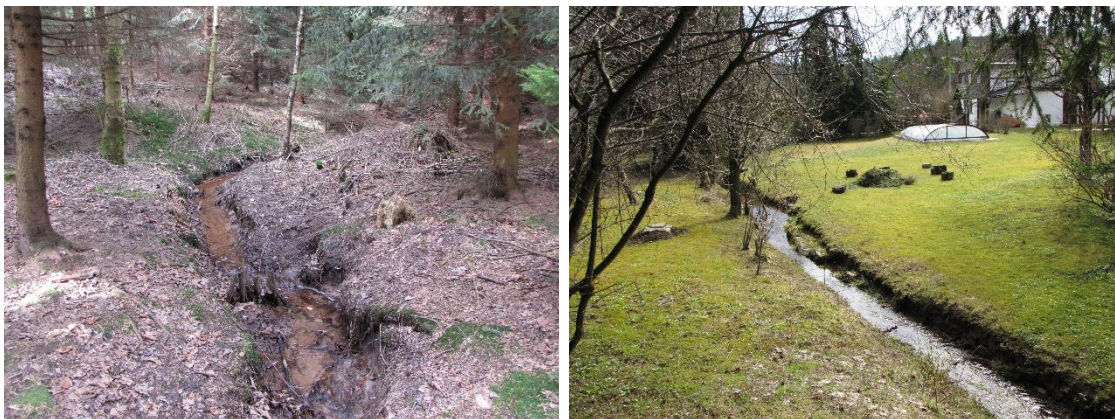
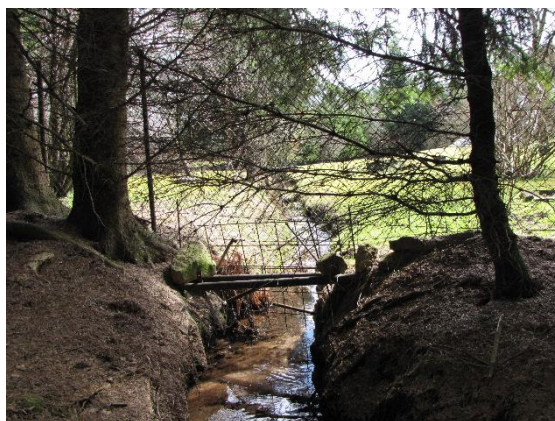
- Bod č. 107 – Rynoltice-Podlesí, povodňový KB č. 11403805 – přirozené zemní koryto (obrázek vlevo) přivádí vodu z lesa k pozemkům zahrad. Na hranici je koryto toku přehrazeno plotem (obrázek dole). Vzhledem k předpokládaným průtokům ale není nebezpečí významné.

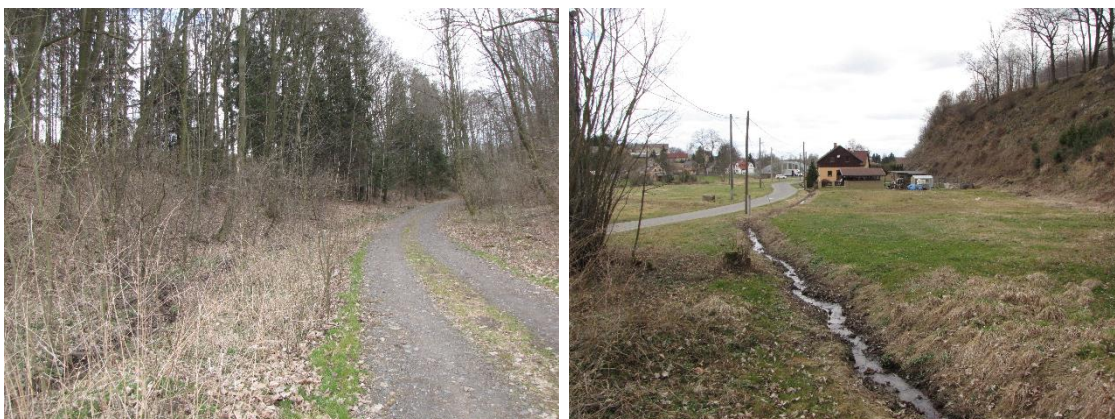
- Bod č. 108 – Chotyně, erozní KB č. 1020778 – podél lesní cesty vytéká drobný vodní tok směrem k místní komunikaci v Chotyni a dále pokračuje do Lužické Nisy. Na obrázku vpravo je prudký sráz, nad nímž je velká plocha zemědělských pozemků. Žádné stopy po sedimentu ale nejsou viditelné.

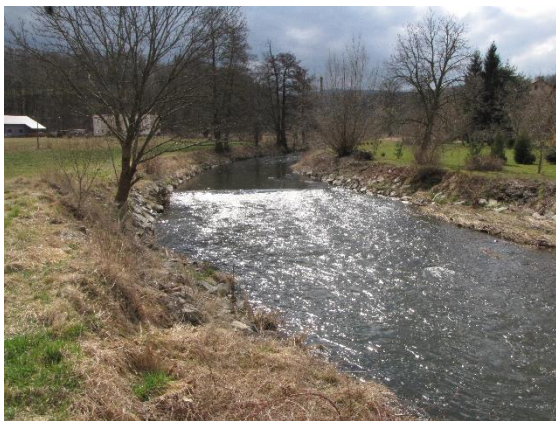
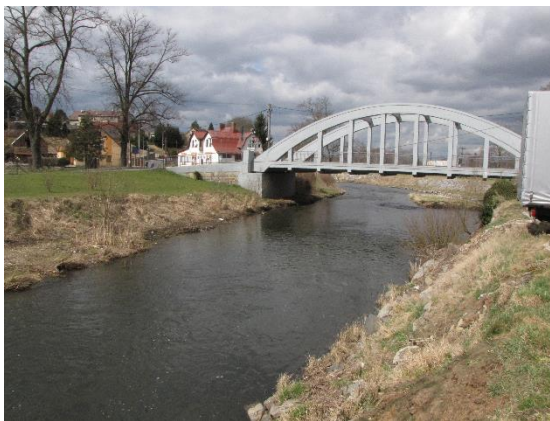
- Bod č. 109 – Lužická Nisa v Chotyni – široké, upravené koryto s obloukovým mostem.

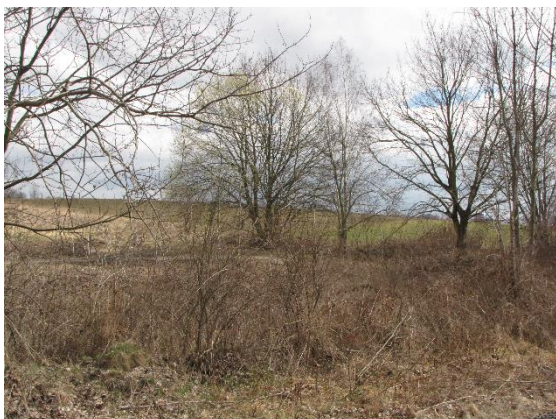
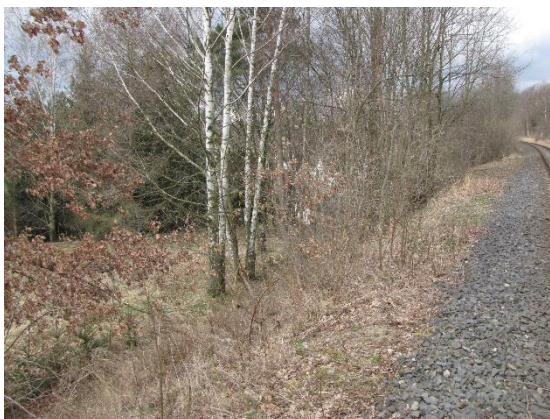
- Bod č. 110 – Hrádek nad Nisou, erozní KB č. 1020905 – nad tělesem železnice jsou pásem křovin oddělené zemědělské pozemky (obrázek vlevo). Pod náspem tratě jsou obytné budovy. Není však zřejmé jakékoliv ohrožení.

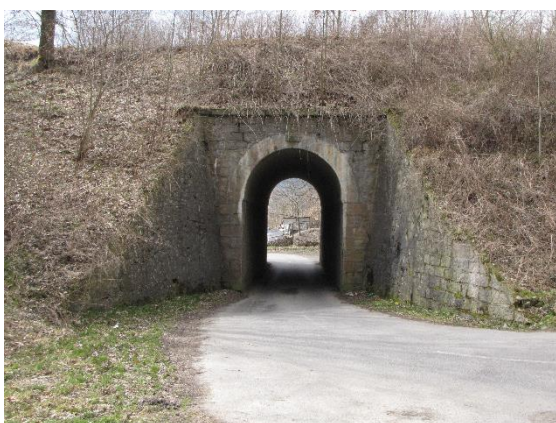
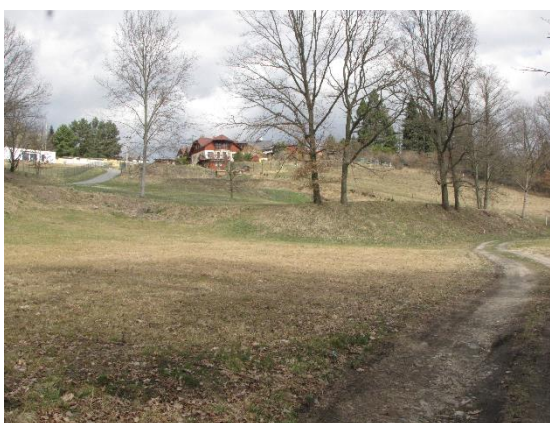
- Bod č. 111 – Hrádek nad Nisou-viadukt, erozní KB č. 1020915 – pod tělesem železničního náspu vede místní komunikace krátkým tunelem. Nad tímto profilem jsou svažité zatravněné pozemky s místním názvem „V rokli“. Znamky po sedimentu nejsou viditelné.

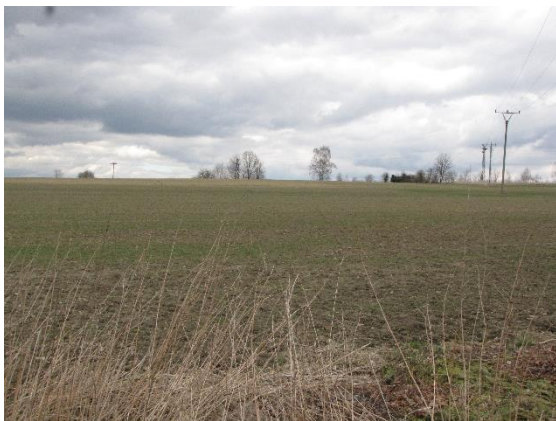
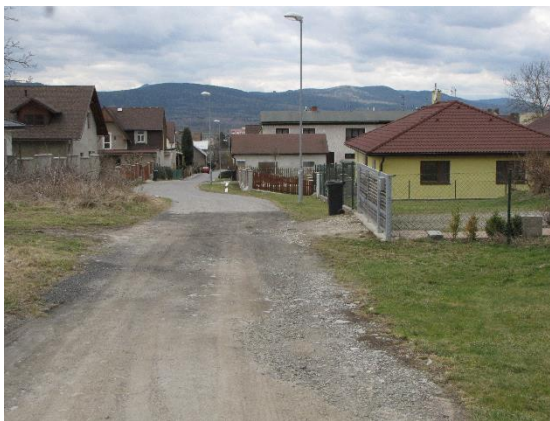
- Bod č. 112 – Hrádek nad Nisou, erozní KB č. 1020957 – velké plochy orné půdy (obrázek vlevo) se mírně svažují k pozemkům zahrad a obytných domů v ulici Zahradní v obci.

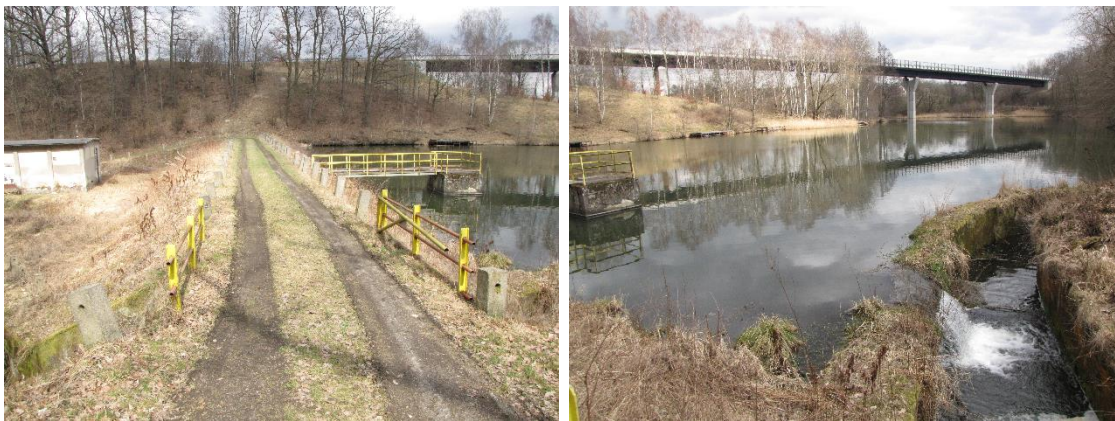
- Bod č. 115 – Václavická přehrada – vodní nádrž na Václavickém potoce v blízkosti silnice I/35. Hráz, břehy i funkční objekty jsou v dobrém stavu.

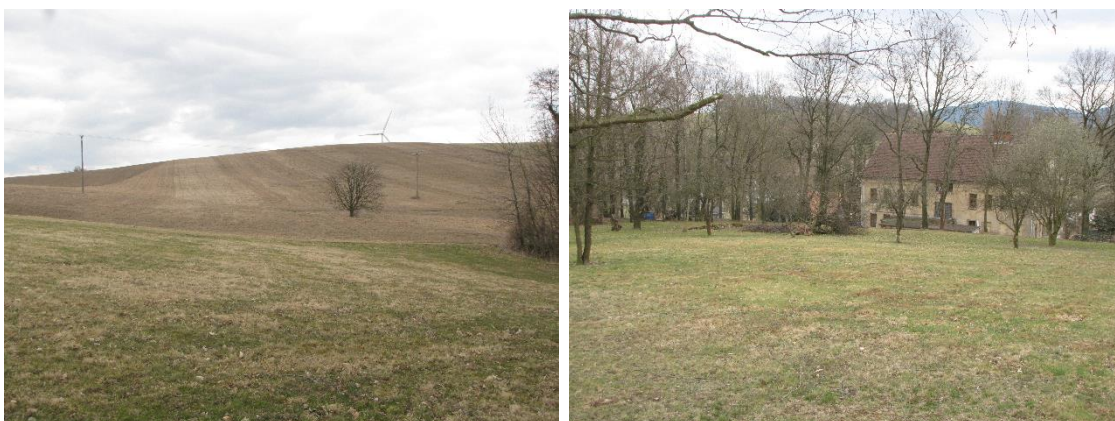
- Bod č. 116 – Václavice, erozní KB č. 1020936 – velké plochy orné půdy (obrázek vlevo) se svažují k pozemkům zahrad a obytných domů v obci Václavice. Žádné stopy po erozním smyvu ani sedimentaci nejsou zřetelné.

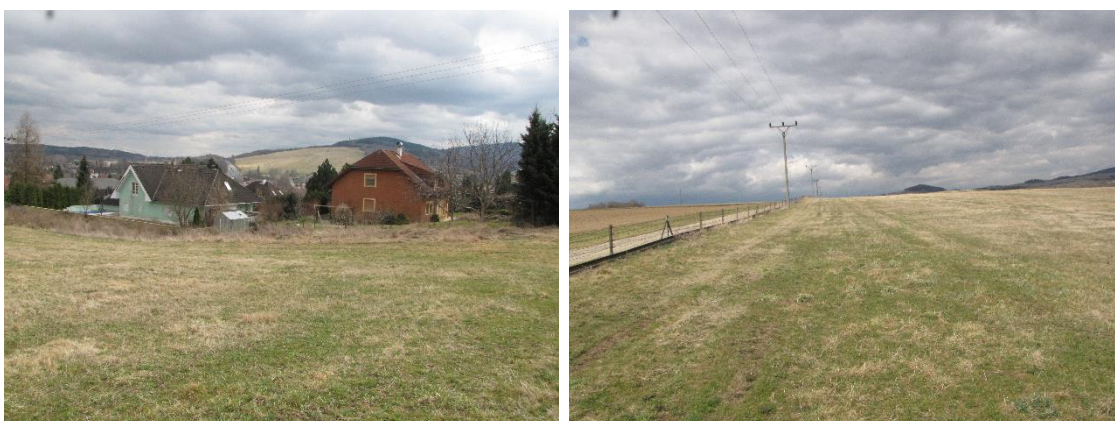
- Bod č. 117 – Chrastava (část Dolní Chrastava), erozní KB č. 1020647 – plochy orné půdy (vlevo) a travnatých pozemků (vpravo) na obrázku vlevo se svažují k pozemkům nové zástavby obytných domů v ulici Bílokostelecká v obci (obrázek vpravo).

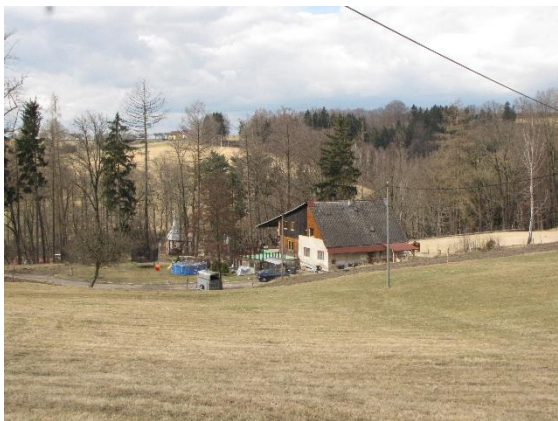
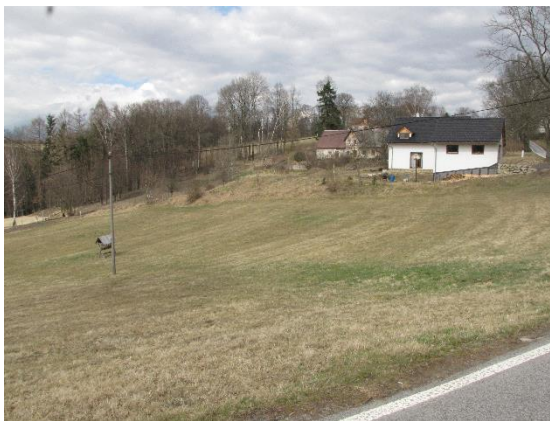
- Bod č. 118 – Chrastava (část Horní Chrastava), erozní KB č. 1020660 – sklonitý zatravněný svah vede od místní komunikace směrem k obytnému objektu (na obrázku vpravo).
