## TERÉNNÍ PRŮZKUM EROZNÍCH KRITICKÝCH BODŮ ORP LIBEREC

OBLAST ČESKODUBSKA 12.10.2017 (POLOJASNO, 20 °C) A 23.4.2018 (ZATAŽENO PŘED BOUŘKOU 23 °C), OD BODU 48 (POVODÍ PLOUČNICE) - 1. 12. 2017 (POLOJASNO, 1 °C), OD BODU 97 (POVODÍ NISY) – 5.4.2018 (POLOJASNO, 10 °C)

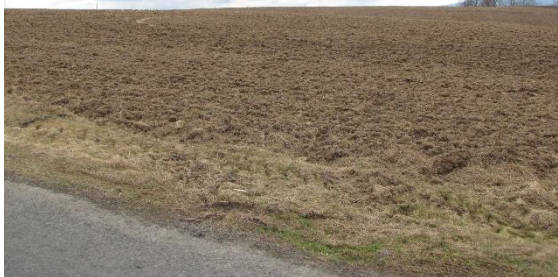
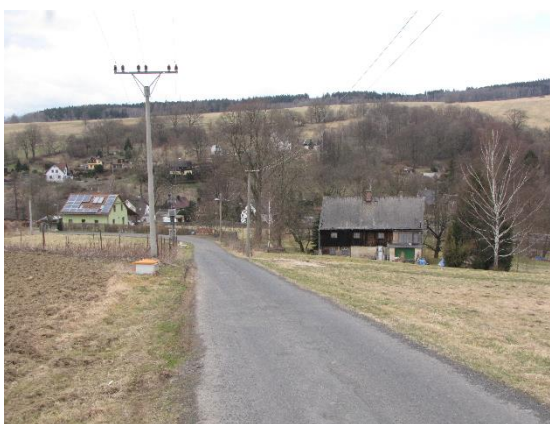
- Bod č. 119 – Nová Ves, erozní KB č. 1020708 – pozemky orné půdy se strmě svažují podél místní komunikace k obytnému objektu v obci (na obrázku vpravo).

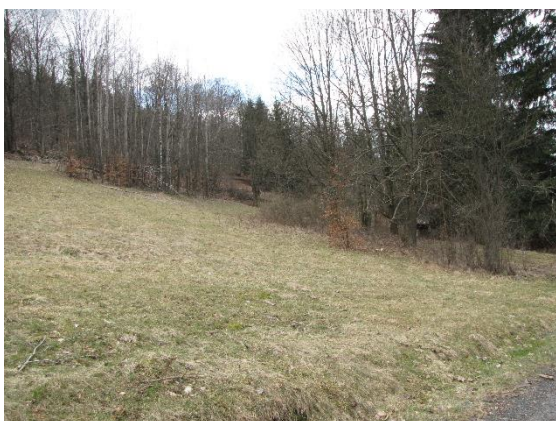
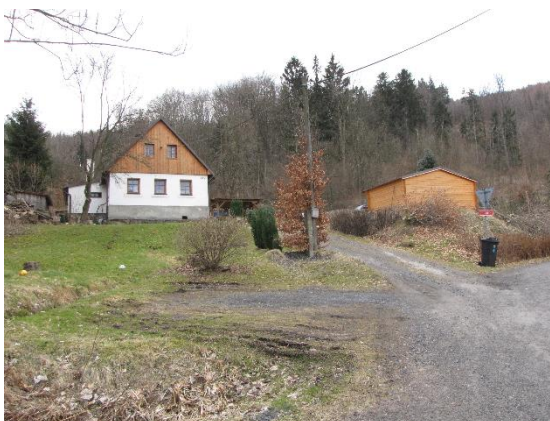
- Bod č. 122 – Fojtka, erozní KB č. 1020579 – sklonitý zatravněný svah od lesa a podél lesních cest přivádějí případný odtok k obytným a rekreačním objektům (na obrázku vpravo).

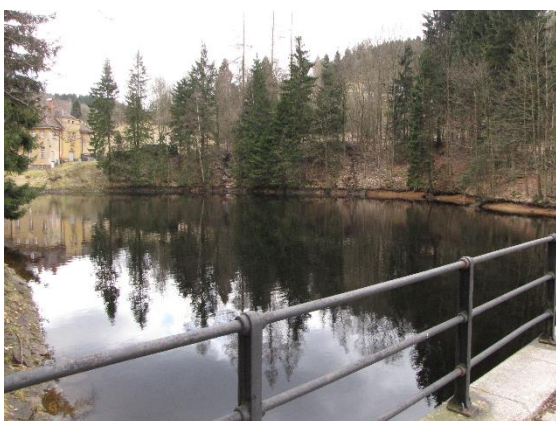
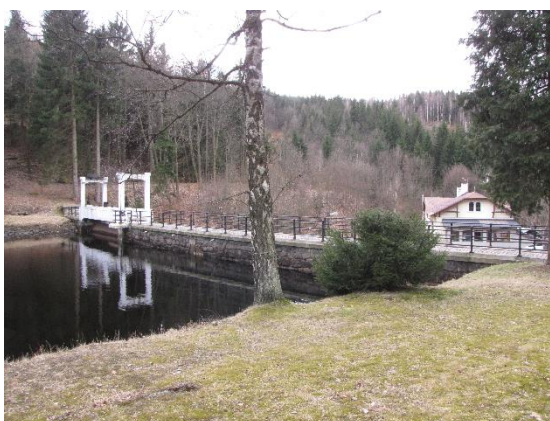
- Bod č. 123 – Vodní nádrž Rudolfov – vodní nádrž má hydroenergetickou funkci. Leží na Černé Nise, s vodní nádrží Bedřichov je navíc propojena i podzemním přivaděčem.

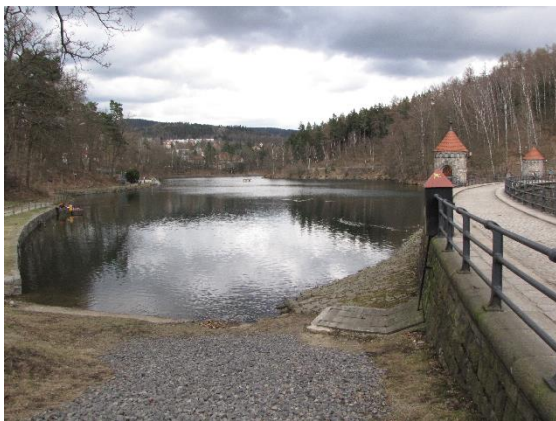
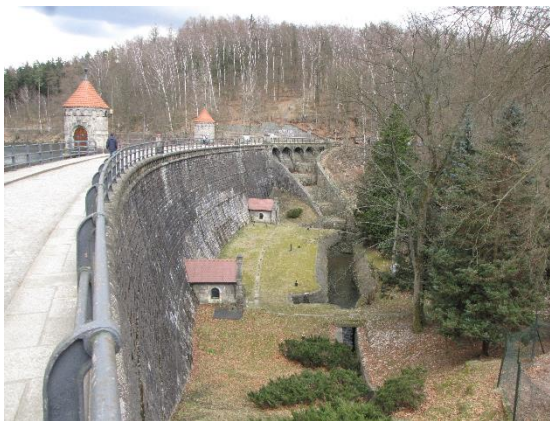
- Bod č. 124 – Vodní nádrž Starý Harcov – nádrž v intravilánu Liberce na Hracovském potoce slouží k rekreaci, chovu ryb i sportovnímu rybolovu.

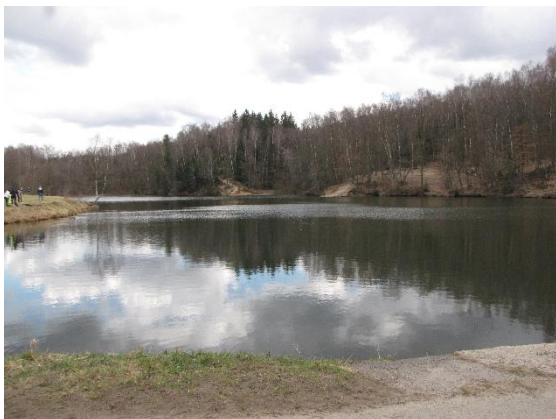
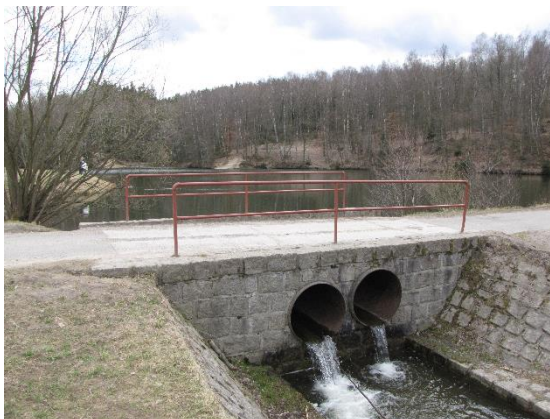
- Bod č. 125 – Vesecký rybník – nádrž na Lučním potoce na kraji Liberce (místní část Vesec) u zahrádkářské kolonie. Dřívější využití pro potřeby textilní továrny, dnes slouží k rekreačním účelům. V blízkosti jsou i mokřady a původní rašelinné louky. EVL systému NATURA 2000.

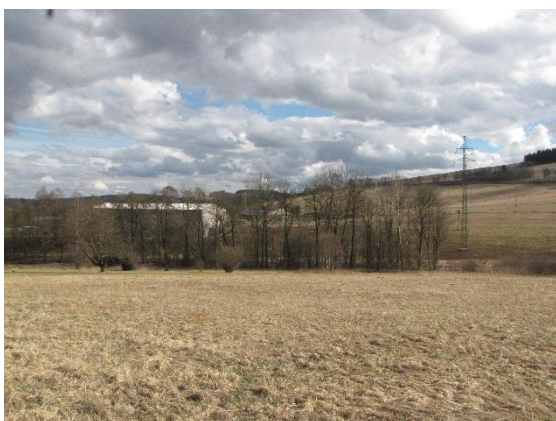
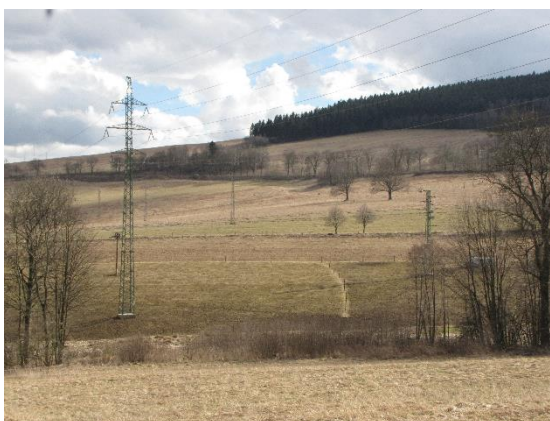
- Bod č. 126 – Jeřmanice, povodňový KB č. 10400326 – údolnicí s vegetačním doprovodem vede Jeřmanický potok směrem k objektům zemědělského družstva. Vzhledem k travnímu krytu a délce svahů významný odtok není předpokládán, přesto může být vzhledem k velikosti povodí průtok v korytě významný.

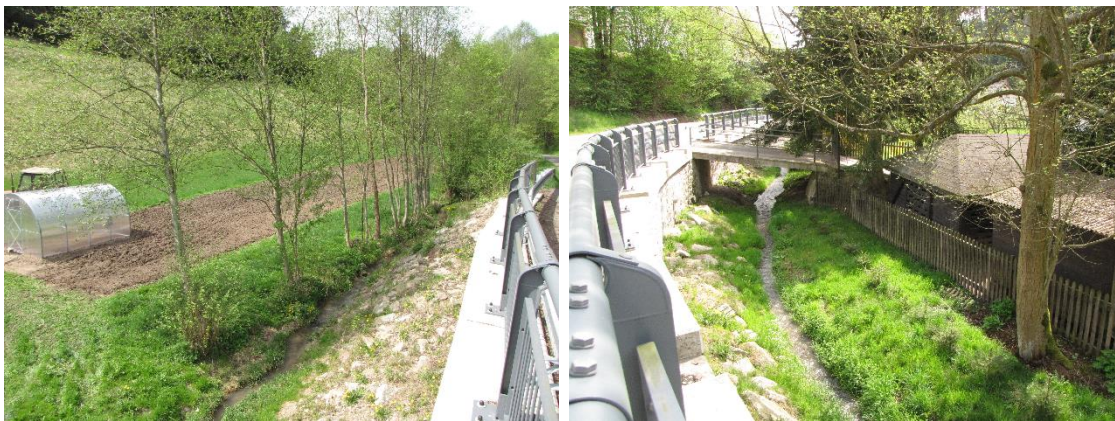
- Bod č. 127 – Kněžičky, povodňový KB č. 10400634 – údolím podél silnice a obytných budov vede Smržovský potok směrem k zástavbě a malé vodní nádrži. Opěrná zeď silnice a objekty jsou případným vybřežením toku ohroženy.

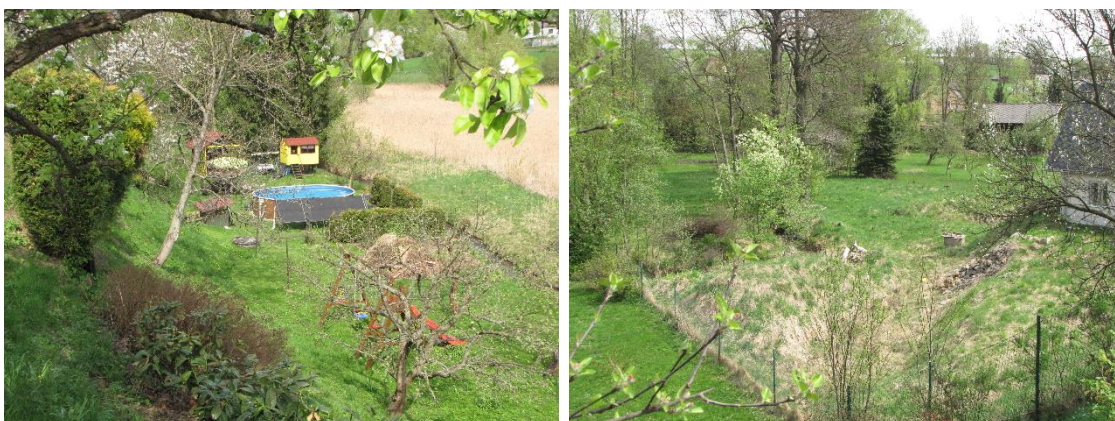
- Bod č. 128 – Starý Dub, povodňový KB č. 10408351 – Ještědka v obci Starý Dub. V nivě na pokraji mokřadu (traviny na obrázku vlevo) se koryto přibližuje k obytné zástavbě. Vzhledem k možnému rozlítí do šířky nivy není ohrožení objektů významné.

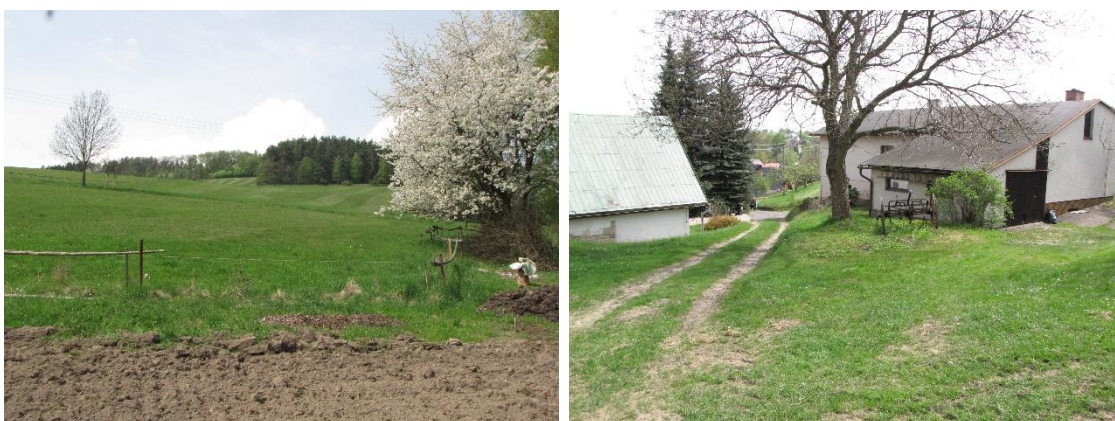
Současně se zde nalézá i erozní KB č. 361481 – strmé zatravněné pozemky svádí případný odtok směrem k obytným budovám.

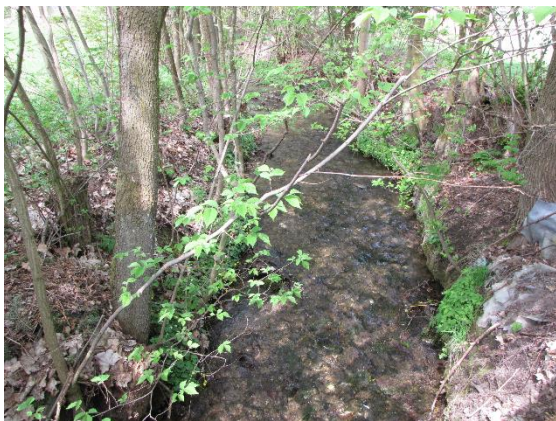
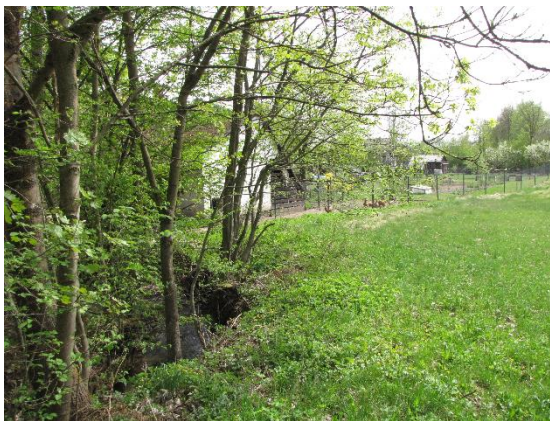
- Bod č. 129 – Modlibohov, povodňový KB č. 10408683 – přirozené koryto Ještědky (obrázek vlevo) vstupuje do oblasti zástavby. Zahrady, dvory a stavby jsou zvýšenými průtoky ohroženy.

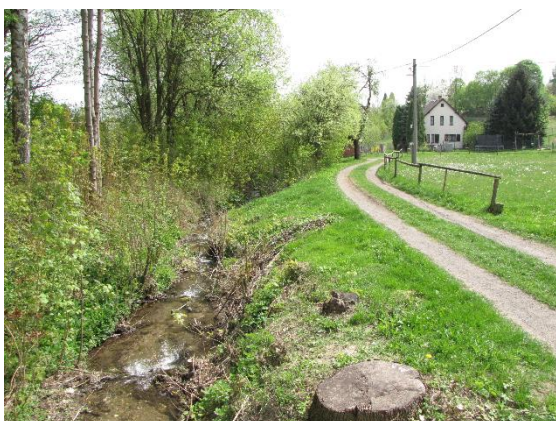
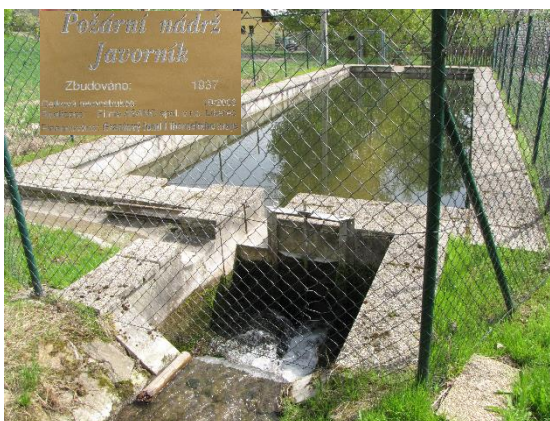
- Bod č. 130 – Javorník, povodňový KB č. 10400464 – koryto Rašovky vede podél obytných budov v obci směrem k rekonstruované požární nádrži. S ohledem na povodí nad profilem je nebezpečí pro zástavbu obce významné.

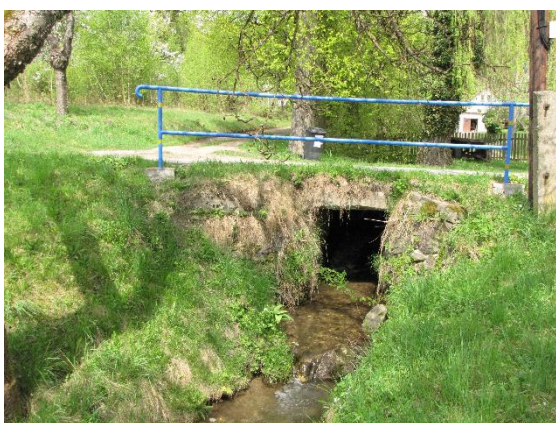
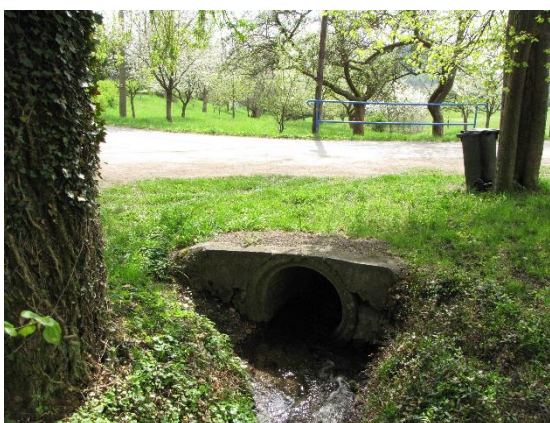
- Bod č. 131 – Jiříčkov, povodňový KB č. 10400433 – horní tok Rašovky, propustek (betonová roura + klenba), níže po toku prochází tok zahradami a podél místní komunikace. Při ucpání profilu může dojít k vylití a ohrožení okolí. Žádné zjevné povodňové stopy nejsou viditelné.

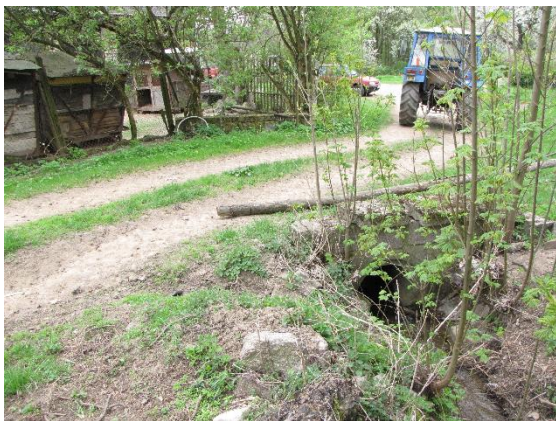
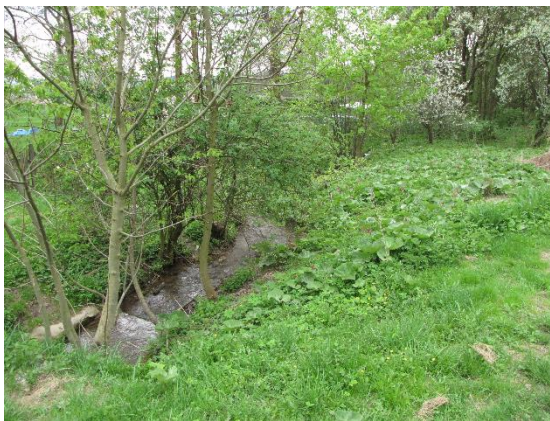
- Bod č. 132 – Bláto, povodňový KB č. 10408913 – horní tok Padouchovského potoka, propustek u samoty Bláto. Při ucpání profilu může dojít k vylití z koryta. Přibližně 3 km však koryto dále teče přirozeným terénem s možností rozlití.

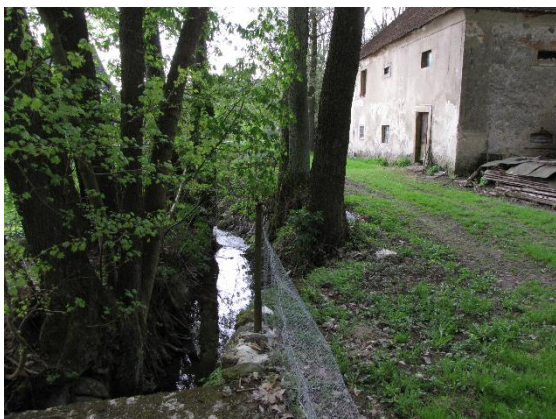
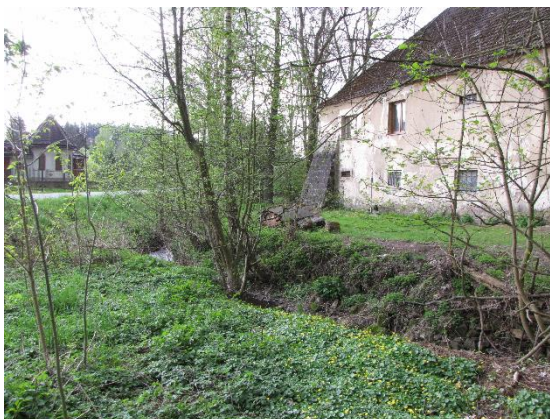
- Bod č. 133 – Domaslavice, povodňový KB č. 10408638 – Rašovka u silnice a domu ČP 4. Přirozené koryto, betonový mostek k objektu, koryto sevřené mezi silnicí a obytný objekt.

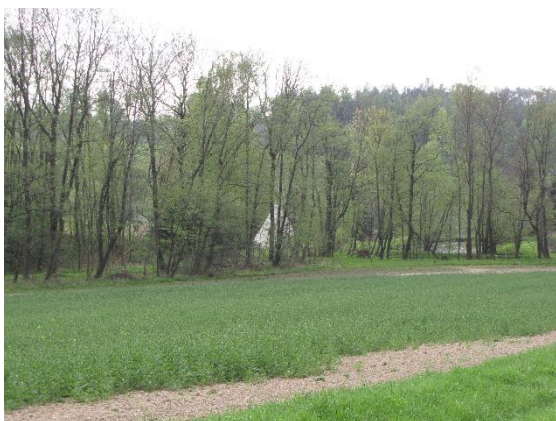
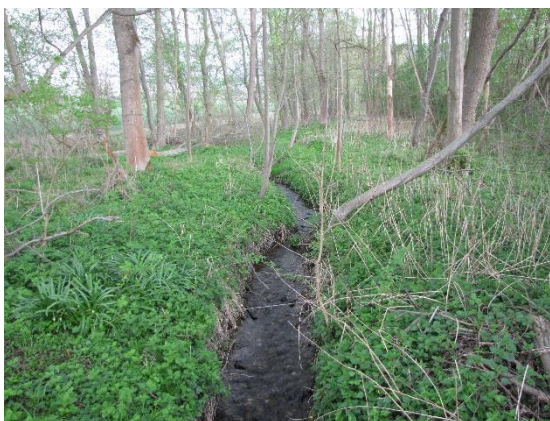
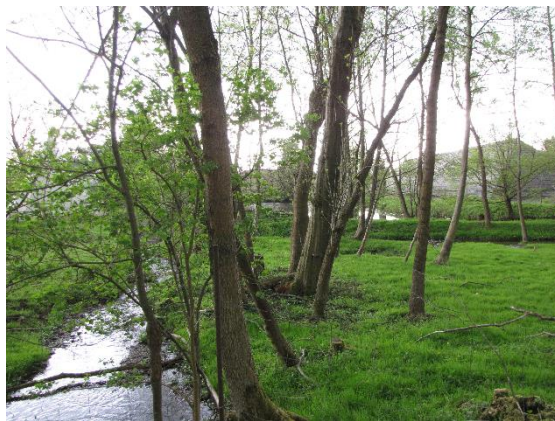
- Bod č. 134 – Domaslavice, povodňový KB č. 10408640 – Prosečský potok (tok na obrázku vlevo podél stromů) nad Domaslavickým mlýnem. Přirozené koryto, v prostoru nad rekonstruovaným objektem mlýna s přilehlými rybníčky se koryto několikrát dělí a spojuje, prostor je zamokřený (obrázek dole).

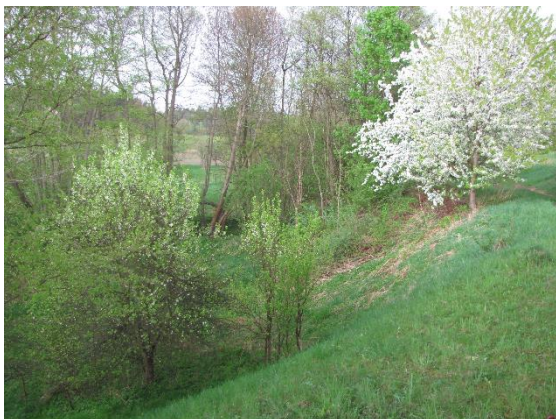
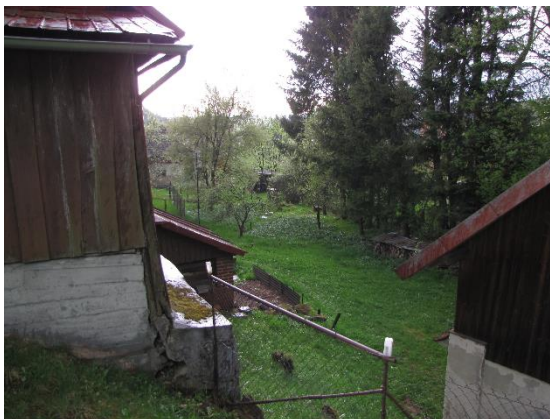
- Bod č. 135 – Vlčetín, povodňový KB č. 10400447 – bezejmenný přítok Rašovky, při vstupu do intravilánu přirozené koryto zahloubené v údolí. Obytné (rekreační) objekty jsou navýšené nad koryto, přímé nebezpečí zde ani vzhledem k velikosti povodí nad profilem není.

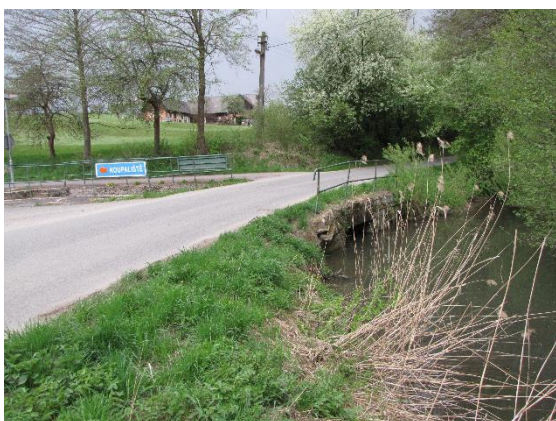
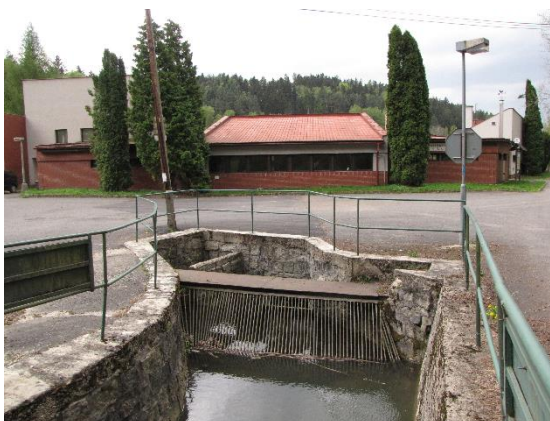
- Bod č. 136 – Český Dub (u koupaliště), povodňový KB č. 10408861 – soutok dvou bezejmenných toků u silnice, propustek a následně nátok s česlemi na přírodní koupaliště. Při větších průtocích může dojít i k ucpání nátoku na koupaliště a zaplavení silnice.

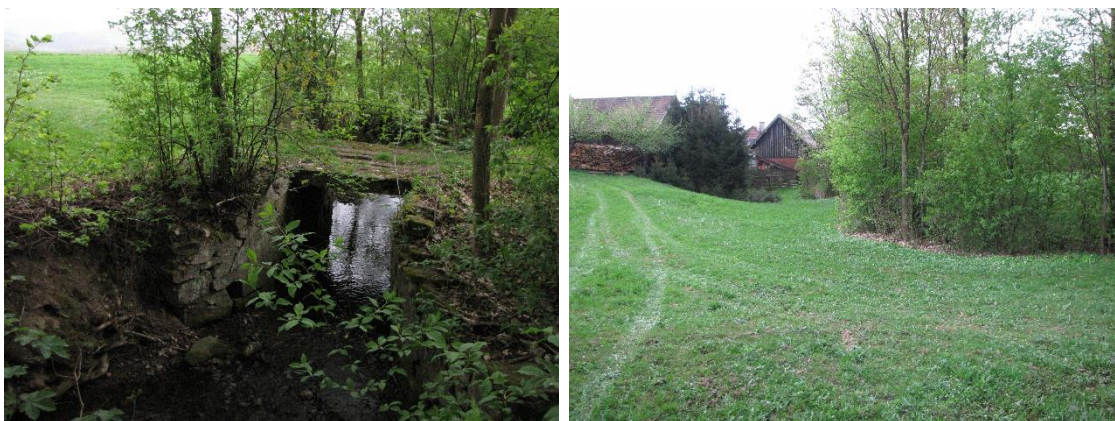
- Bod č. 138 – Petrašovice, povodňový KB č. 10400412 – Bystrá, přirozené koryto na hranici zástavby obce. Historický betonový mostek, dnes nepoužívaný. Podél koryta nad obcí jsou travní porosty. Nejbližší objekty obce jsou vyvýšené, nicméně Bystrá dále prochází středem obce, kde se vlévá do Oharky, proto je nebezpečí nutné brát vážně.
